# Asbestinventarisatetest

Korenbloemenstraat 35, 1950 Kraainem

Attestnummer : 20230507-000244.000

Uitgegeven op : 07.05.2023

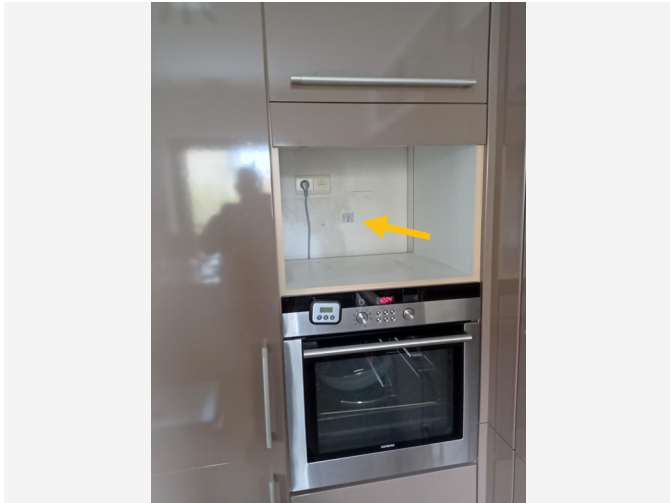
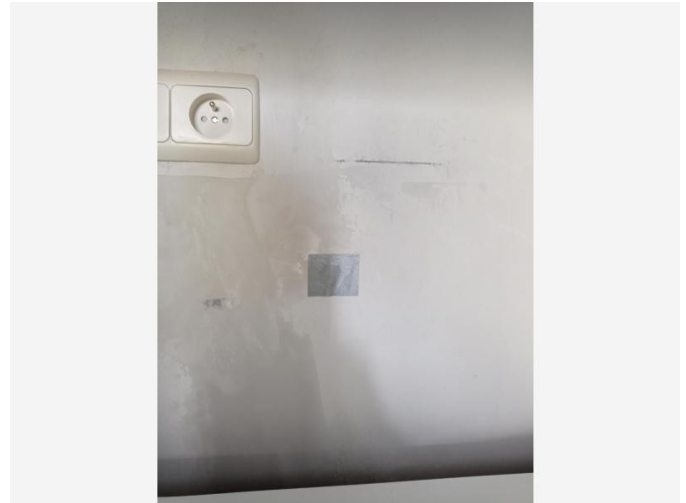
## Fiche 3: Pleister wanden

Geen asbest

| # | Type | Referentie | Resultaat |
|---|---|---|---|
| 3.1 | Mengmonster | A120-1 | Geen asbest |

| Beschrijving | Pleister wanden |

| Bindmiddel van materiaal | Gips - kalk |
| Gebondenheid op basis van bindmiddel | Niet-hechtgebonden |
| Hoeveelheid (oppervlakte - dikte - aantal) | <ul style="list-style-type: none"> <li>• 280,00 m<sup>2</sup> - 1,00 cm - 1 stuk</li> </ul> |
| Opmerking | <p>3 staalnamepunten.</p> <p>Staalname in de keuken 1ste verdieping, hal gelijkvloers en trap gelijkvloers.</p> |
