# Asbestinventarisatetest

Valleistraat 2, 3320 Hoegaarden

Attestnummer : 20231018-000048.000

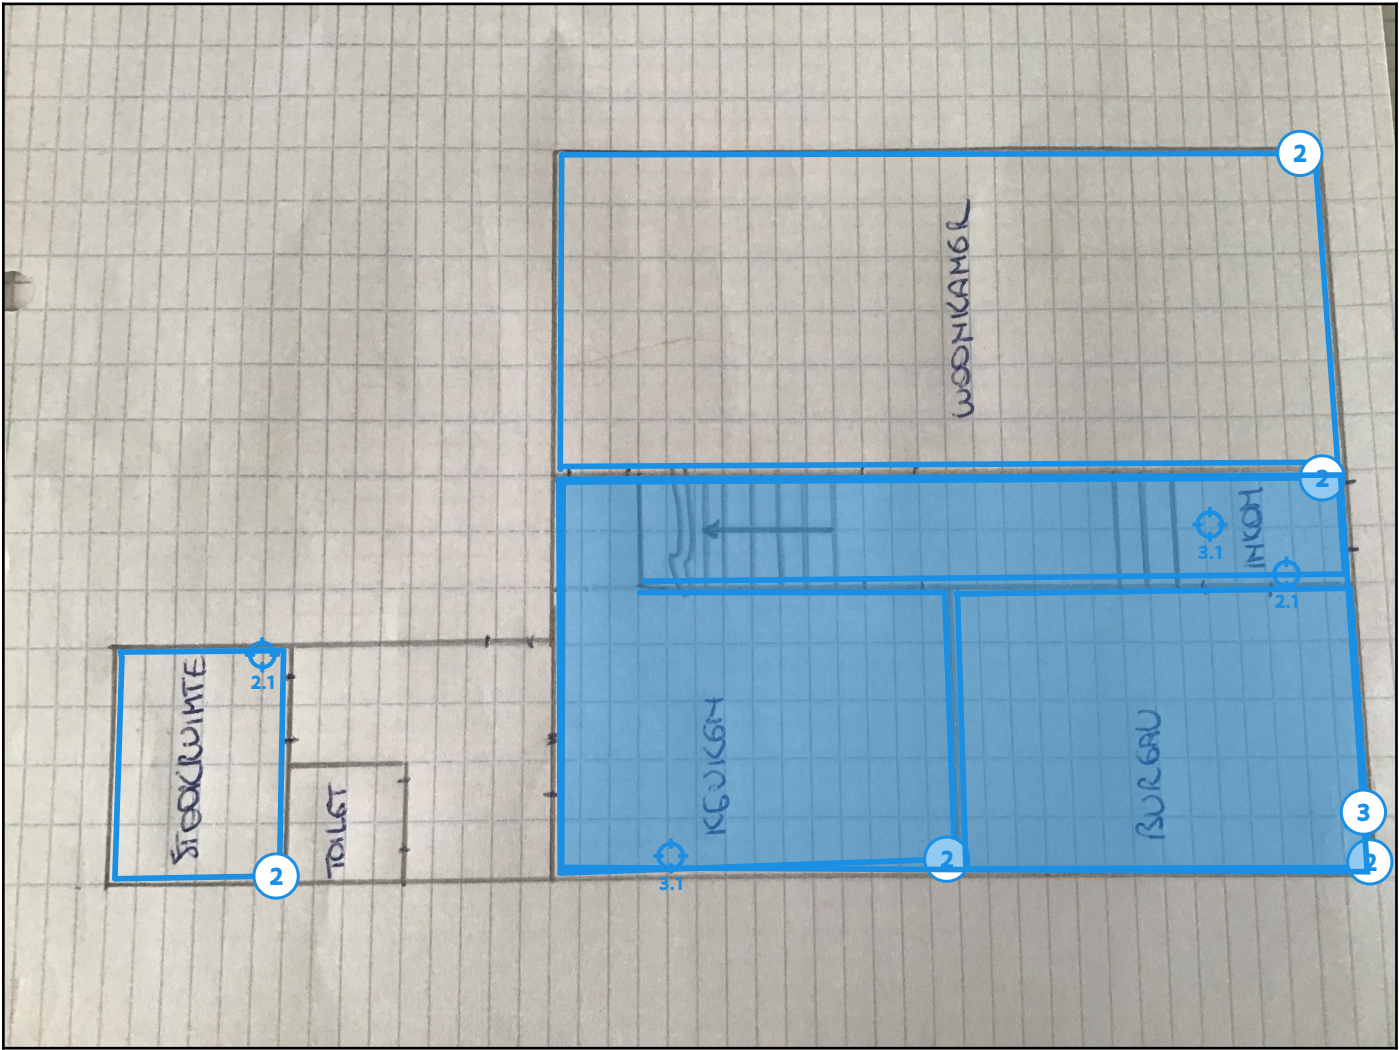
# Plan 1.1: Gelijkvloers

| Beschrijving | Type | Actie |
|---|---|---|
| 2. Pleisterwerk muur | Geen asbest | - |
| 3. Pleisterwerk plafond | Geen asbest | - |

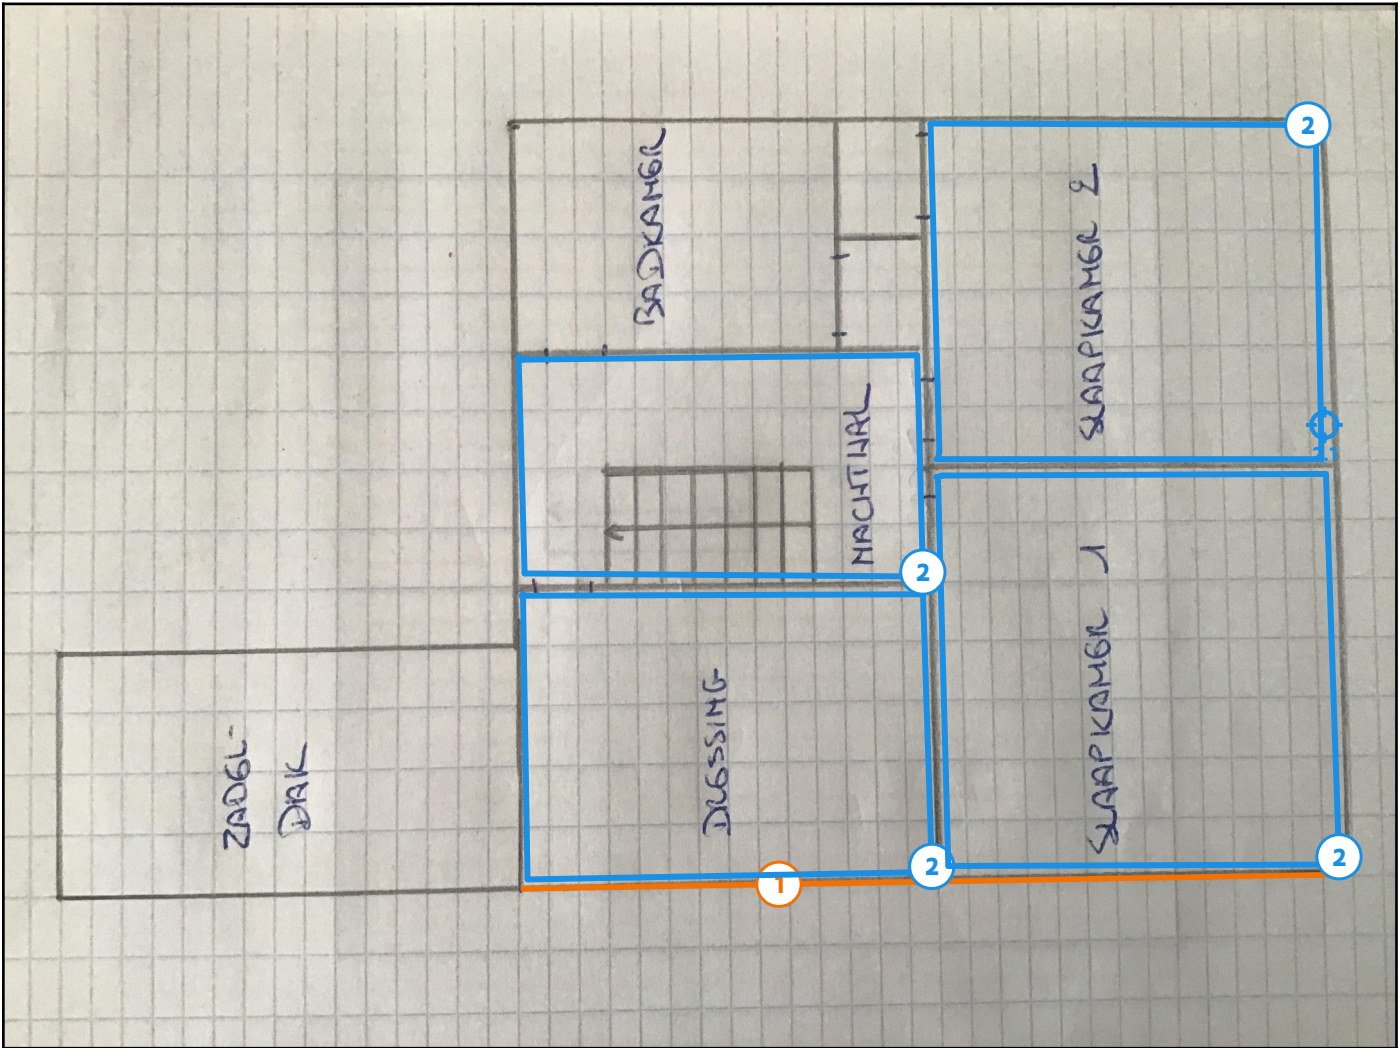
# Plan 1.2: Eerste verdieping

| Beschrijving | Type | Actie |
|---|---|---|
| 1. Gevelleien | Asbestmateriaal | Verwijderen |
| 2. Pleisterwerk muur | Geen asbest | - |

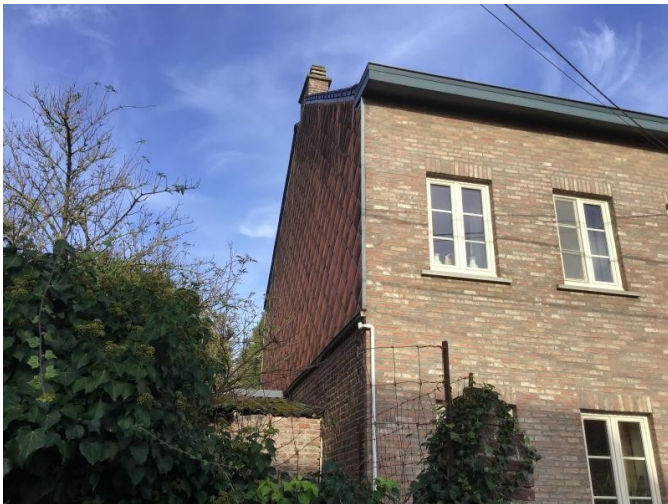
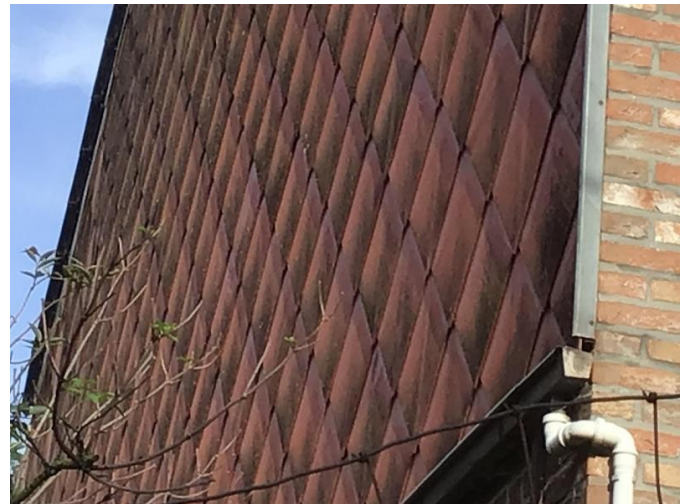
Overzichtsfoto

Detailfoto

Het asbestmateriaal valt onder de mijlpaal van 2034.

| Eindbeoordeling materiaalisico | Laag materiaalisico en/of verlaagde kans op vezelvrijgave |

| Gebondenheid | Categorie 1: hechtgebonden in oorsprong |
| Asbestsoort (vezeltype) | Crocidoliet aanwezig |
| Asbestconcentratie | Laag (< 50%) |
| Toestand van het materiaal | Licht beschadigd, licht verweerd. Intact materiaal type Pical – asbestboard of categorie III 'gebondenheid' |

| Beschrijving | Gevelleien |
| Asbestmateriaal | Dak- en gevelbekleding - Lei, shingle |
| Hoeveelheid (oppervlakte - aantal) | • 40,00 m <sup>2</sup> - 1 stuk |

Verwijderen

- Zorg voor een veilig beheer. Vermijd het beschadigen van het asbestmateriaal. Controleer de toestand jaarlijks op wijzigingen.

- Eenvoudige handelingen: mag via doe-het-zelf of door werknemer(s) met opleidingsattest eenvoudige handelingen

De verwijdering van het materiaal moet met de nodige zorg en veiligheidsvoorzieningen gebeuren.

1. leien mogen niet breken of beschadigd worden (nooit gooien of breken)
2. besproei de leien met speciaal fixeermiddel (per keer +- 5m<sup>2</sup>)
3. bevestigingsnagel lei losmaken d.m.v. klauwhamer met blokje hout eronder om beschadiging te vermijden
4. leien één voor één losmaken
5. leien één voor één voorzichtig stapelen in een asbestafvalzak (niet breken)
6. met het asbestafval kunt u terecht op het recyclagepark of bij een geregistreerde asbestinzamelaar

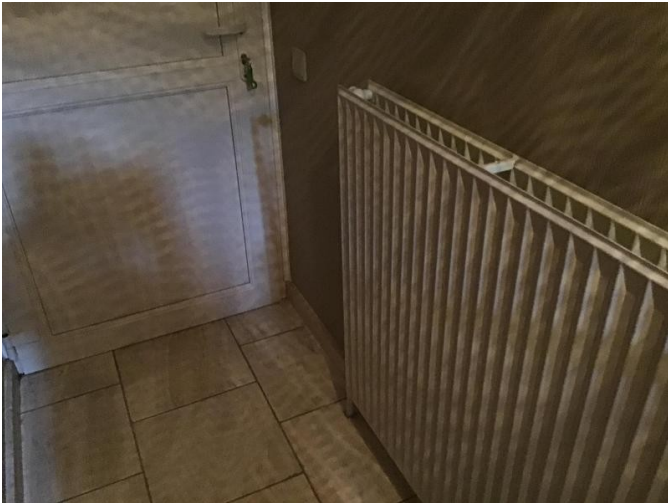
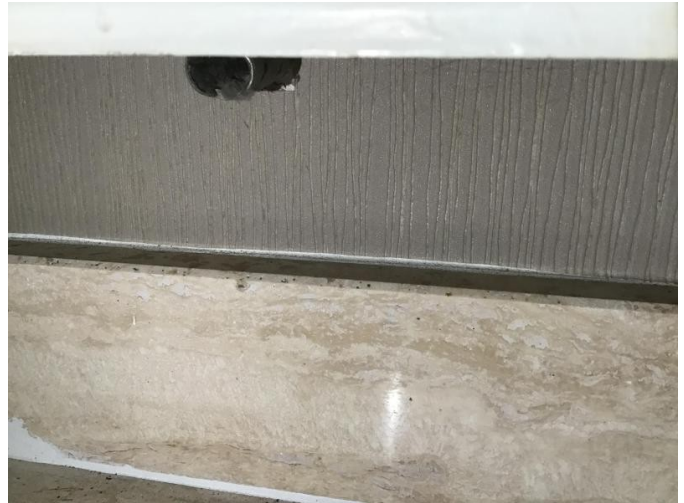
## Fiche 2: Pleisterwerk muur

Overzichtsfoto

Detailfoto

Geen asbest

| # | Type | Referentie | Resultaat |
|---|---|---|---|
| 2.1 | Mengmonster | MM01 | Geen asbest |

| Beschrijving | Pleisterwerk muur |

| <b>Bindmiddel van materiaal</b> | Gips - kalk |

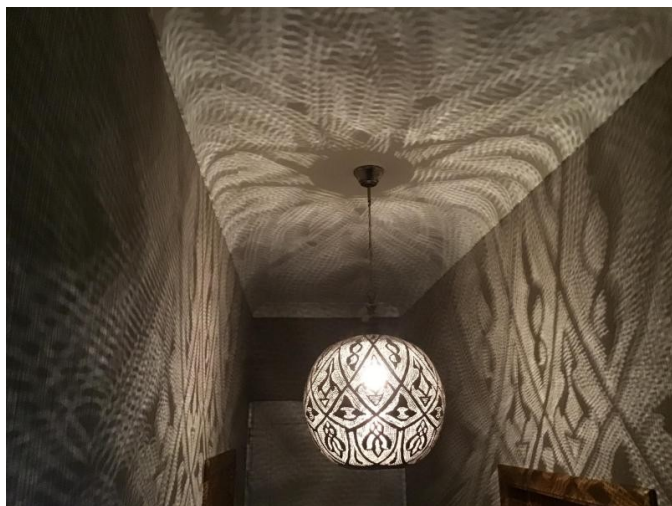
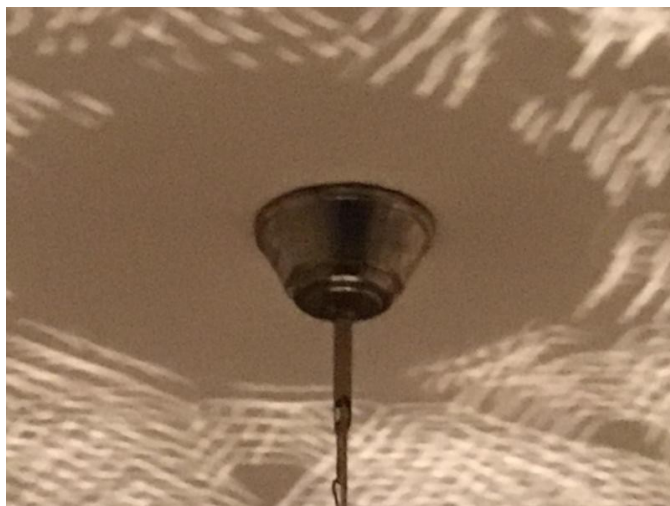
## Fiche 3: Pleisterwerk plafond

Overzichtsfoto

Detailfoto

Geen asbest

| # | Type | Referentie | Resultaat |
|---|---|---|---|
| 3.1 | Mengmonster | MM02 | Geen asbest |

| Beschrijving | Pleisterwerk plafond |
| Bindmiddel van materiaal | Gips - kalk |
