# Asbestinventarisatetest

Jos De Swertsstraat 45, 2170 Antwerpen

Attestnummer : 20230823-000279.000

Uitgegeven op : 23.08.2023

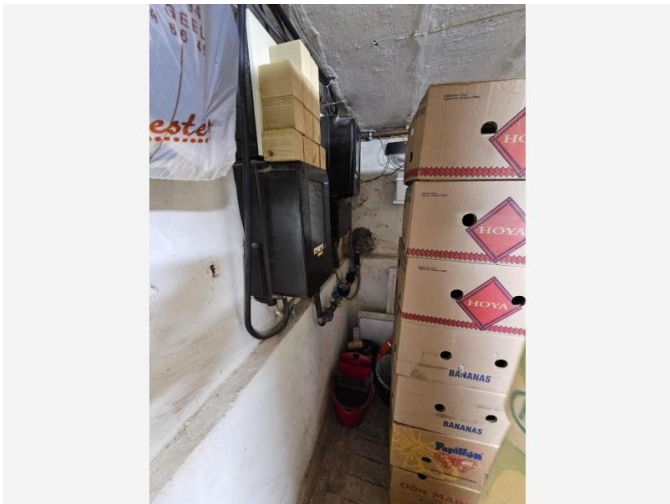
Overzichtsfoto

Detailfoto

Het asbestmateriaal valt onder de mijlpaal van 2040.

| Eindbeoordeling materiaalarisico | Laag materiaalarisico en/of verlaagde kans op vezelvrijgave |
| Opmerking | hechtgebonden materiaal in onbeschadigde, goede staat, waardoor de vrijgave van vezels en blootstelling zeer laag is zolang deze niet wordt beschadigd of gemanipuleerd. |

| Asbestsoort (vezeltype) | Crocidoliet aanwezig |
| Toestand van het materiaal | Onbeschadigd, niet verweerd |

| Beschrijving | bakeliet elektr. kast |
| Asbestmateriaal | Plaat, paneel, tablet - Type Bakeliet |
| Hoeveelheid (oppervlakte - dikte - aantal) | • 1,50 m <sup>2</sup> - 0,80 cm - 1 stuk |

Zorgvuldig beheren

- Zorg voor een veilig beheer. Vermijd het beschadigen van het asbestmateriaal. Controleer de toestand jaarlijks op wijzigingen.
- Zorg voor een veilig beheer en verwijder dit asbestmateriaal wanneer het bij werken eenvoudig bereikbaar wordt. Controleer de toestand jaarlijks op wijzigingen.

- Eenvoudige handelingen: mag via doe-het-zelf of door werknemer(s) met opleidingsattest eenvoudige handelingen  
Hechtgebonden materiaal in goede, onbeschadigde staat, mag dmv doe-het-zelf methode of door werknemer met attest eenvoudige handelingen worden verwijderd. Materiaal reglementair (richtlijnen OVAM) verwijderen en afvoeren. Gebruik altijd PBM's en maak het materiaal nat bij manipulatie om vezelvrijgave te vermijden.

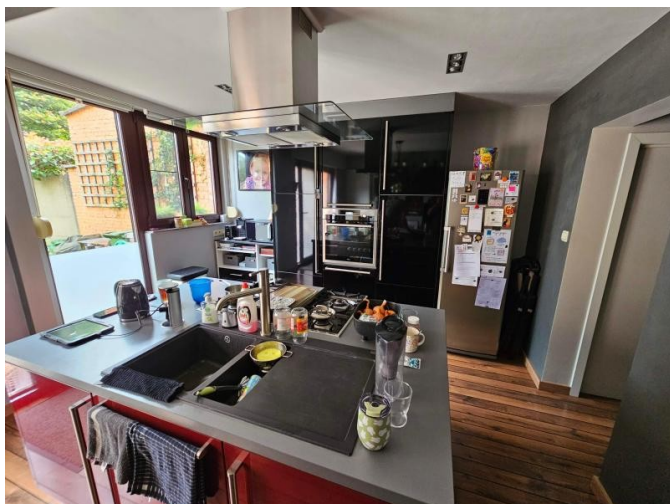
Vrije foto

Alle plafonds van het gelijkvloers, als van de verdieping bestaan uit gyproc, behalve in de gang beneden, de vestiaire en de berging in de keuken, daar werden schroten gebruikt.

| Primaire drager | Plafond |
| Bindmiddel | Gips - kalk |

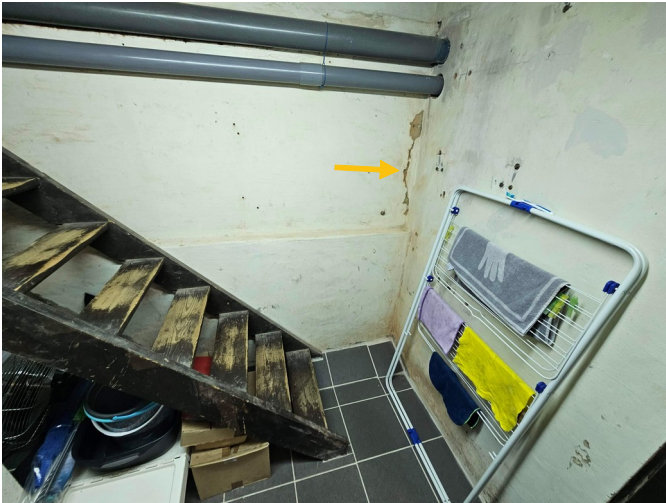
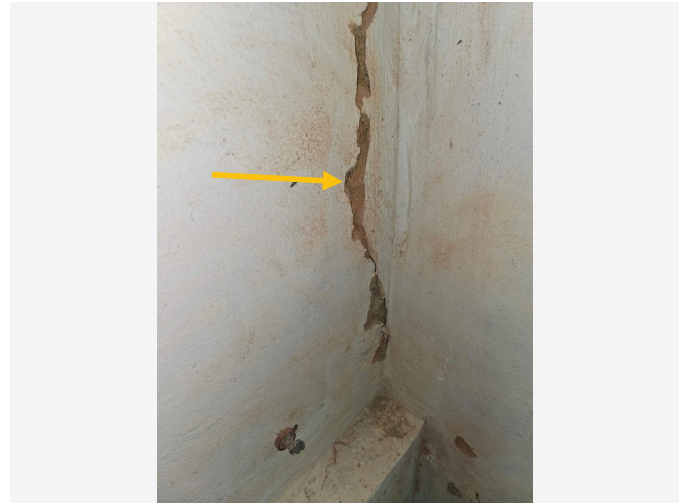
## Fiche 3: pleisterwerk muren

Overzichtsfoto

Detailfoto

Geen asbest

| # | Type | Referentie | Resultaat |
|---|---|---|---|
| 3.1 | Mengmonster | MM001 | Geen asbest |

| Beschrijving | pleisterwerk muren |

| <b>Bindmiddel van materiaal</b> | Gips - kalk |
