# Rapport de contrôle d'installations électriques à basse et à très basse tension

RÉF. 87/2023/86320/01:1

24/10/2023 Quartier du Tram 5 - 1460 lttre

TYPE DE CONTRÔLE Visite de contrôle vente ancienne installation (8.4.2.)

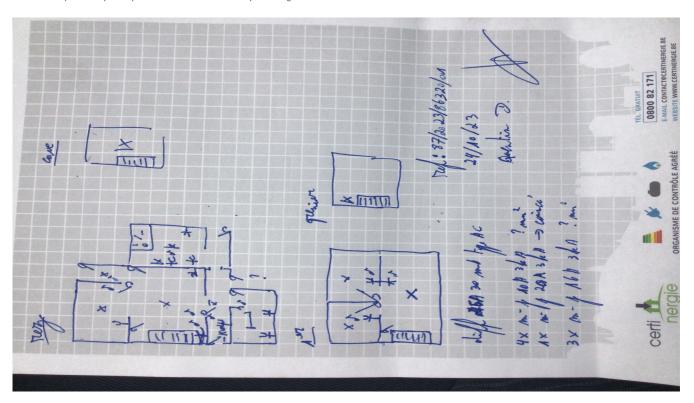
#### Croquis de position élémentaire et descriptif sommaire des tableaux

sur base de ce qui est visible et accessible lors du contrôle Note : ces croquis ne remplacent pas les schémas unifilaires et de position réglementaires
