# Asbestinventarisatetest

Muizensteenweg 6/0011, 2820 Bonheiden

Attestnummer : **20231109-000297.000**

Uitgegeven op : **09.11.2023**

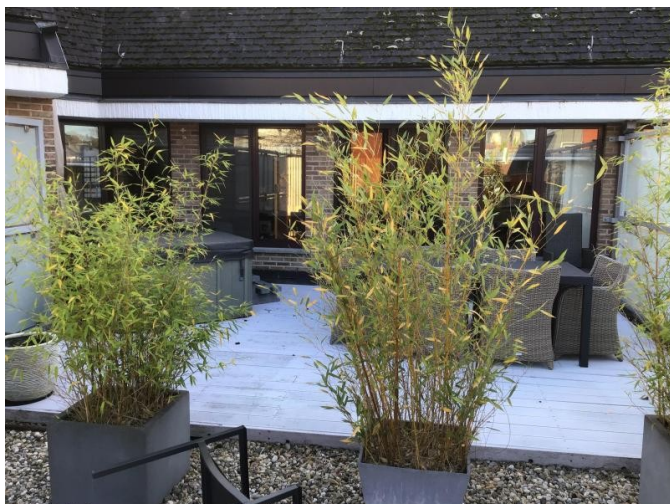
Vrije foto

Het dak bevat leien die mogelijk asbesthoudend zijn. Via het terras van het appartement zijn de leien bereikbaar. Dit valt echter onder de gemeenschappelijke delen waardoor er geen staalname werd uitgevoerd om te controleren of de leien al dan niet asbesthoudend zijn.

| Identificatiemethode | Redelijk vermoeden |
| Primaire drager | Schuin dak |
| (Asbest)materiaal | Dak- en gevelbekleding - Lei, shingle |
| Bindmiddel | Cement |
| Gebondenheid bindmiddel | Hecht |

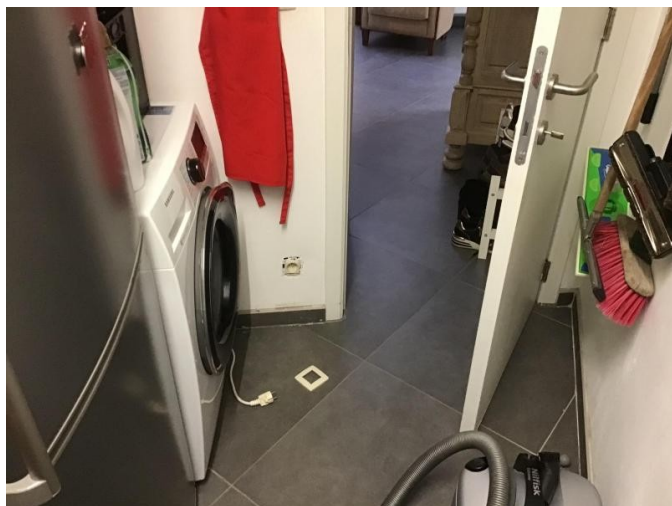
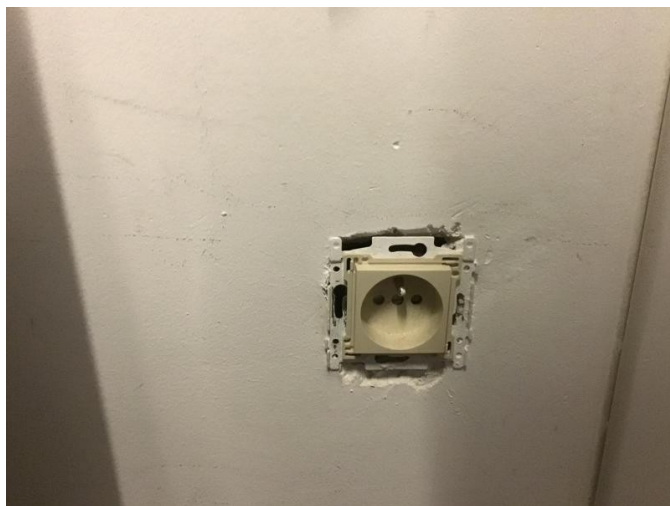
## Fiche 2: Pleister muur

Overzichtsfoto

Detailfoto

Geen asbest

| # | Type | Referentie | Resultaat |
|---|---|---|---|
| 2.1 | Mengmonster | MM01 | Geen asbest |

| Beschrijving | Pleister muur |

| Bindmiddel van materiaal | Gips - kalk |
| Gebondenheid op basis van bindmiddel | Niet-hechtgebonden |
| Opmerking | <p>Geen stooklokaal aanwezig.</p> <p>Plafonds doorheen de ganse woning bestaan uit gipskartonplaten. Een destructief onderzoek is aan te raden bij grondige verbouwingswerken, om eventuele pleisterwerken, mogelijks onder de valse plafonds/wanden te bemonsteren. Dit behoort momenteel niet tot onze taak in deze opdracht.</p> |
