# Asbestinventarisatetest

Peter Benoitstraat 3/401, 2018 Antwerpen

Attestnummer : 20231130-000189.001

Uitgegeven op : 30.11.2023

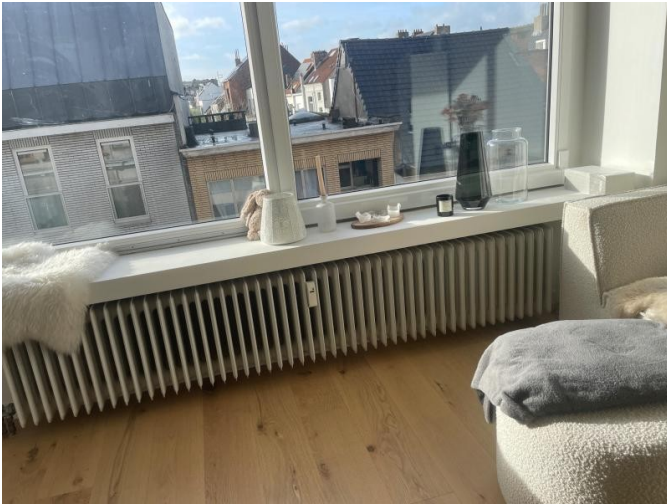
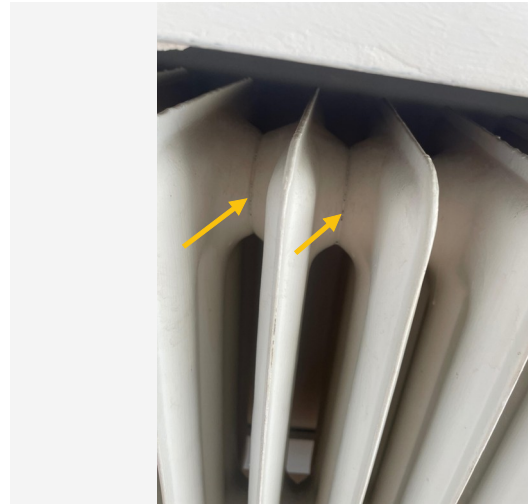
| Fiche 1: Pakking kolomradiator..... | 12 |

Het asbestmateriaal valt onder de mijlpaal van 2040.

| Eindbeoordeling materiaalarisico | Zeer laag materiaalarisico en/of zeer lage kans op vezelvrijgave |

| Gebondenheid | Categorie 2: niet-hechtgebonden met matrix |
| Asbestsoort (vezeltype) | Alleen chrysotiel |
| Asbestconcentratie | Hoog ( $\geq 50\%$ ) |
| Afschermingsgraad van het gehele materiaal | Enkel randen niet afgeschermd maar geen contact met binnenluchtstromen |
| Toestand van het materiaal | Onbeschadigd, niet verweerd |

| Beschrijving | Packing kolomradiator |
| Eenvoudig bereikbaar | Nee<br><ul style="list-style-type: none"><li>Het asbestmateriaal is bedekt (uitgezonderd laag verf, coating, behang, kunststof, textiel) en het wegnemen van het bedekkende materiaal kan niet zonder het bedekkende materiaal te beschadigen.</li></ul> |

- Zorg voor een veilig beheer. Vermijd het beschadigen van het asbestmateriaal. Controleer de toestand jaarlijks op wijzigingen.

- Eenvoudige handelingen: mag via doe-het-zelf of door werknemer(s) met opleidingsattest eenvoudige handelingen  
Asbesthoudende dichtingen of pakkingen mogen via de techniek van eenvoudige handelingen verwijderd worden. Draag hierbij de nodige beschermingsmiddelen (FFP3, tyvek en handschoenen.) en bevochtig voldoende.

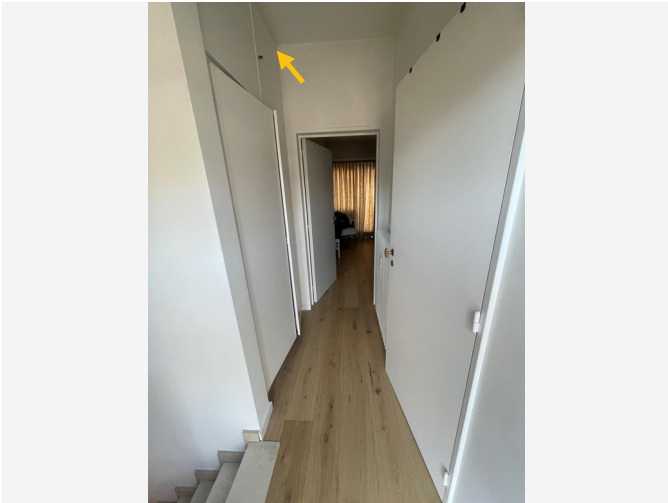
## Fiche 4: Pleisterwerk plafond

Geen asbest

| # | Type | Referentie | Resultaat |
|---|---|---|---|
| 4.1 | Mengmonster | 8007614 | Geen asbest |

| Beschrijving | Pleisterwerk plafond |
