# Asbestinventarisatetest

Pastoriestraat 25, 3272 Scherpenheuvel-Zichem

Attestnummer : 20231213-000416.000

Uitgegeven op : 13.12.2023

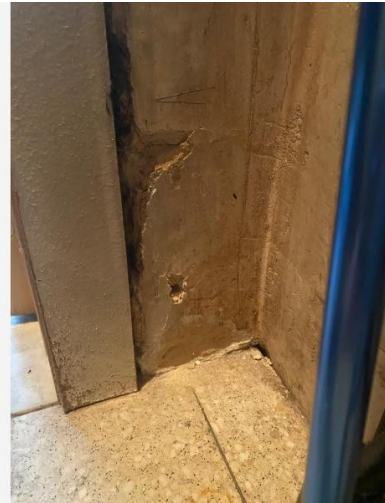
| Fiche 1: Pleisterwerk..... | 10 |

Geen asbest

Overzichtsfoto

Detailfoto

| # | Type | Referentie | Resultaat |
|---|---|---|---|
| 1.1 | Mengmonster | 1a + 1b | Geen asbest |

| Beschrijving | Pleisterwerk |
| Omgeving | Binnen |
| Primaire drager | Binnenwand |
| Bindmiddel van materiaal | Gips - kalk |

| Gebondenheid op basis van bindmiddel | Niet-hechtgebonden |
| Hoeveelheid (oppervlakte - dikte - aantal) | <ul style="list-style-type: none"> <li>• 150,00 m<sup>2</sup> - 1,00 cm - 1 stuk</li> </ul> |
