## Keuringsverslag van een elektrische laagspanning- en zeer lage spanningsinstallatie

### NIET CONFORM

#### Plaats van het onderzoek

Straatnaam Guldenkasteellaan  
Huisnummer 16  
Busnummer  
Postcode 1701  
Gemeente Itterbeek  
Land België

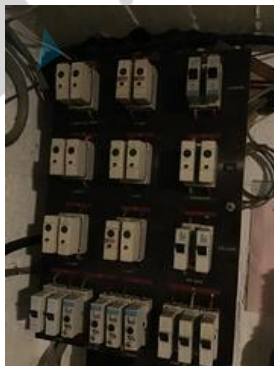
Afbeelding schakel- en verdeelbord:

- I5.07 Verdeelbord dient vervangen te worden, de beschermingsgraad tegen rechstreekse aanraking is onvoldoende. (Boek 1 Onderafdeling 4.2.2.3.)
- I5.09 De genaakbare, naakte onder spanning staande delen zijn onvoldoende afgeschermd. (Boek 1 Afdeling 5.1.4. en 4.2.2.3.)
