Asbestinventarisatetest

't Eindeke 15, 9240 Zele

Attestnummer : 20230328-000300.000

Asbestveilig

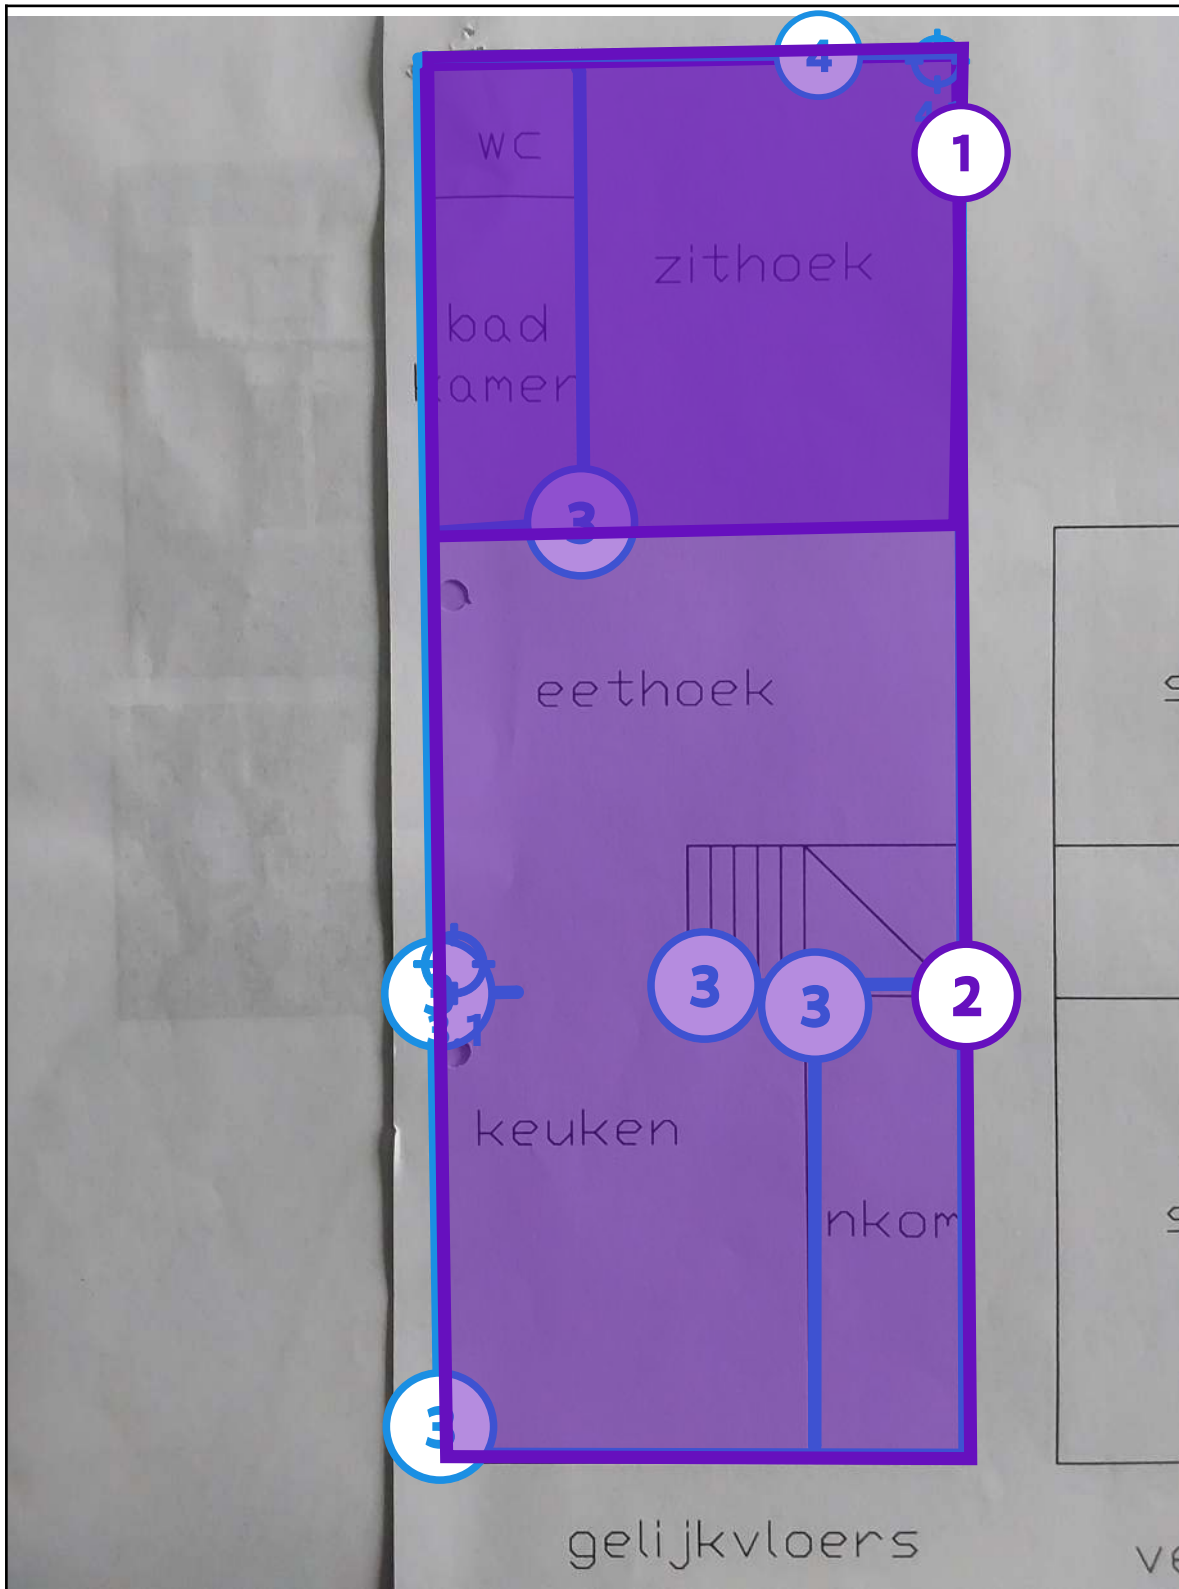
Plan 1.1: Grondplan glv

1. Dakbedekking epdm	Advies	-
2. Plafonds	Advies	-
3. Pleisterwerk muur glv + 1v	Geen asbest	-
3.1 Code: ID1	Mengmonster	-
4. Crepi achtergevel	Geen asbest	-
4.1 Code: ID3	Puntmonster	-

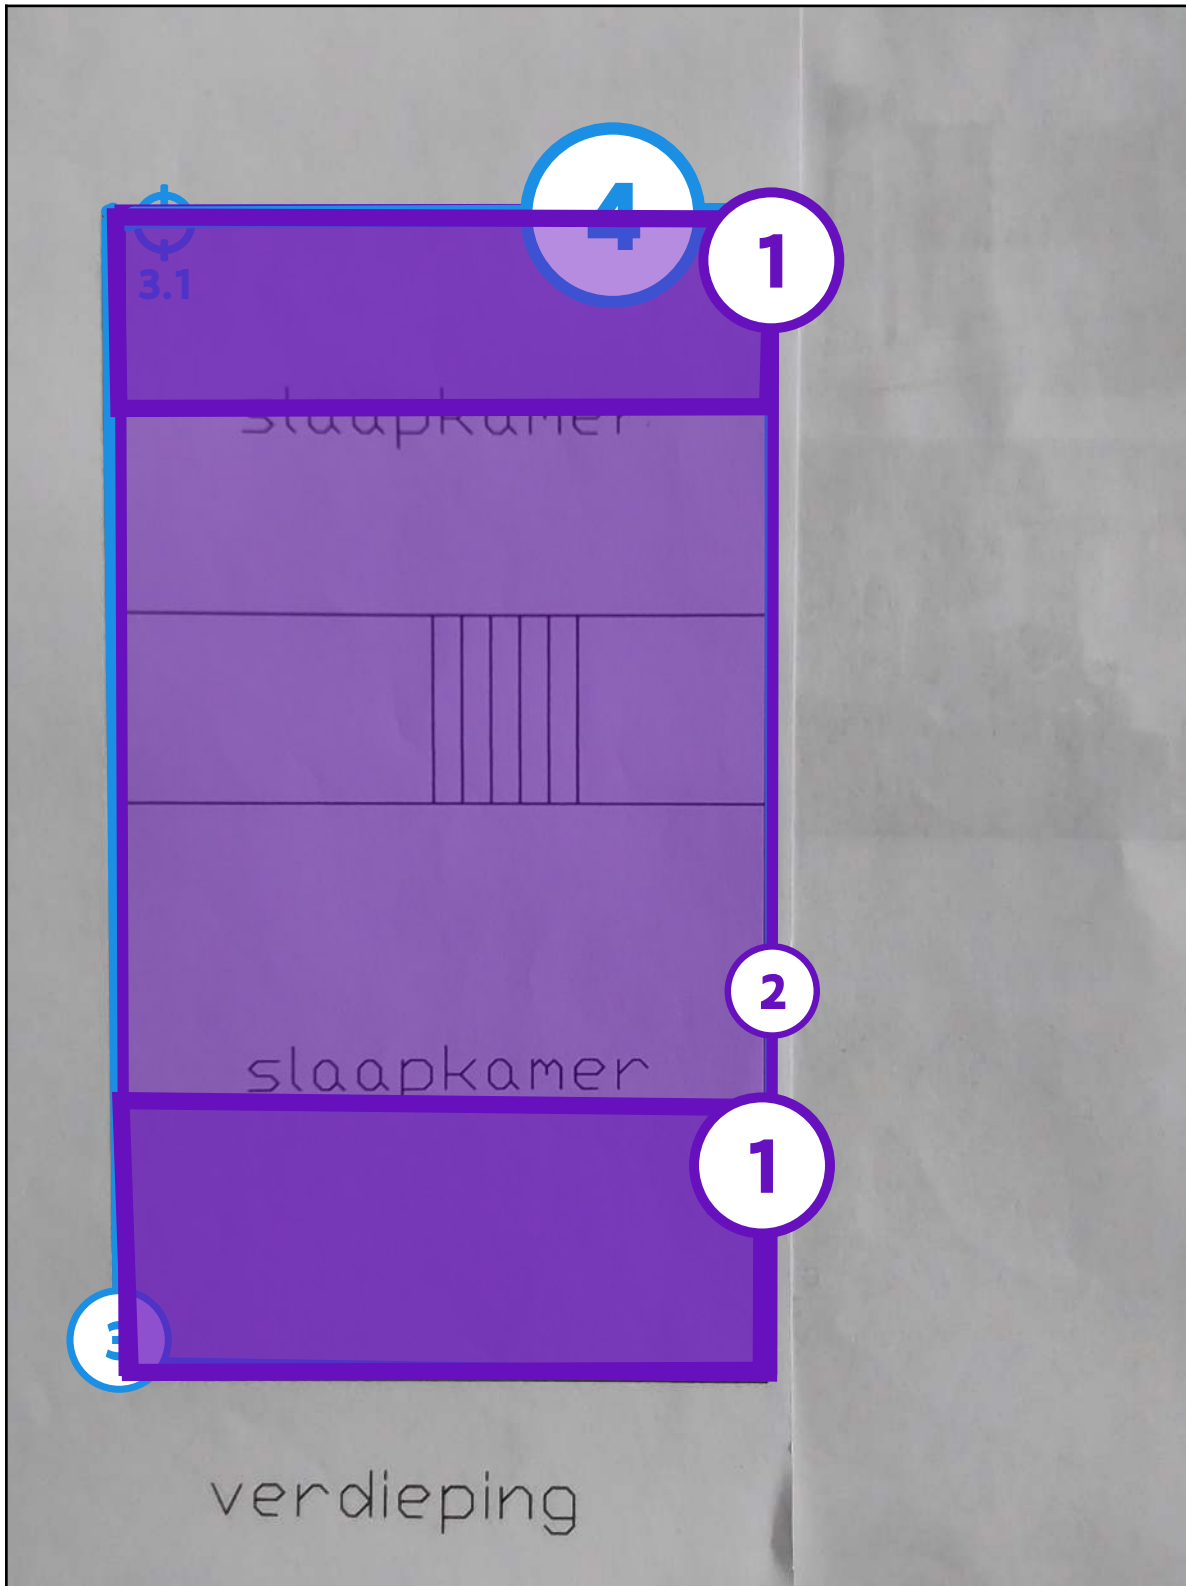
Plan 1.2: Grondplan 1v

1. Dakbedekking epdm	Advies	-
2. Plafonds	Advies	-
3. Pleisterwerk muur glv + 1v	Geen asbest	-
3.1 Code: ID1	Mengmonster	-
4. Crepi achtergevel	Geen asbest	-

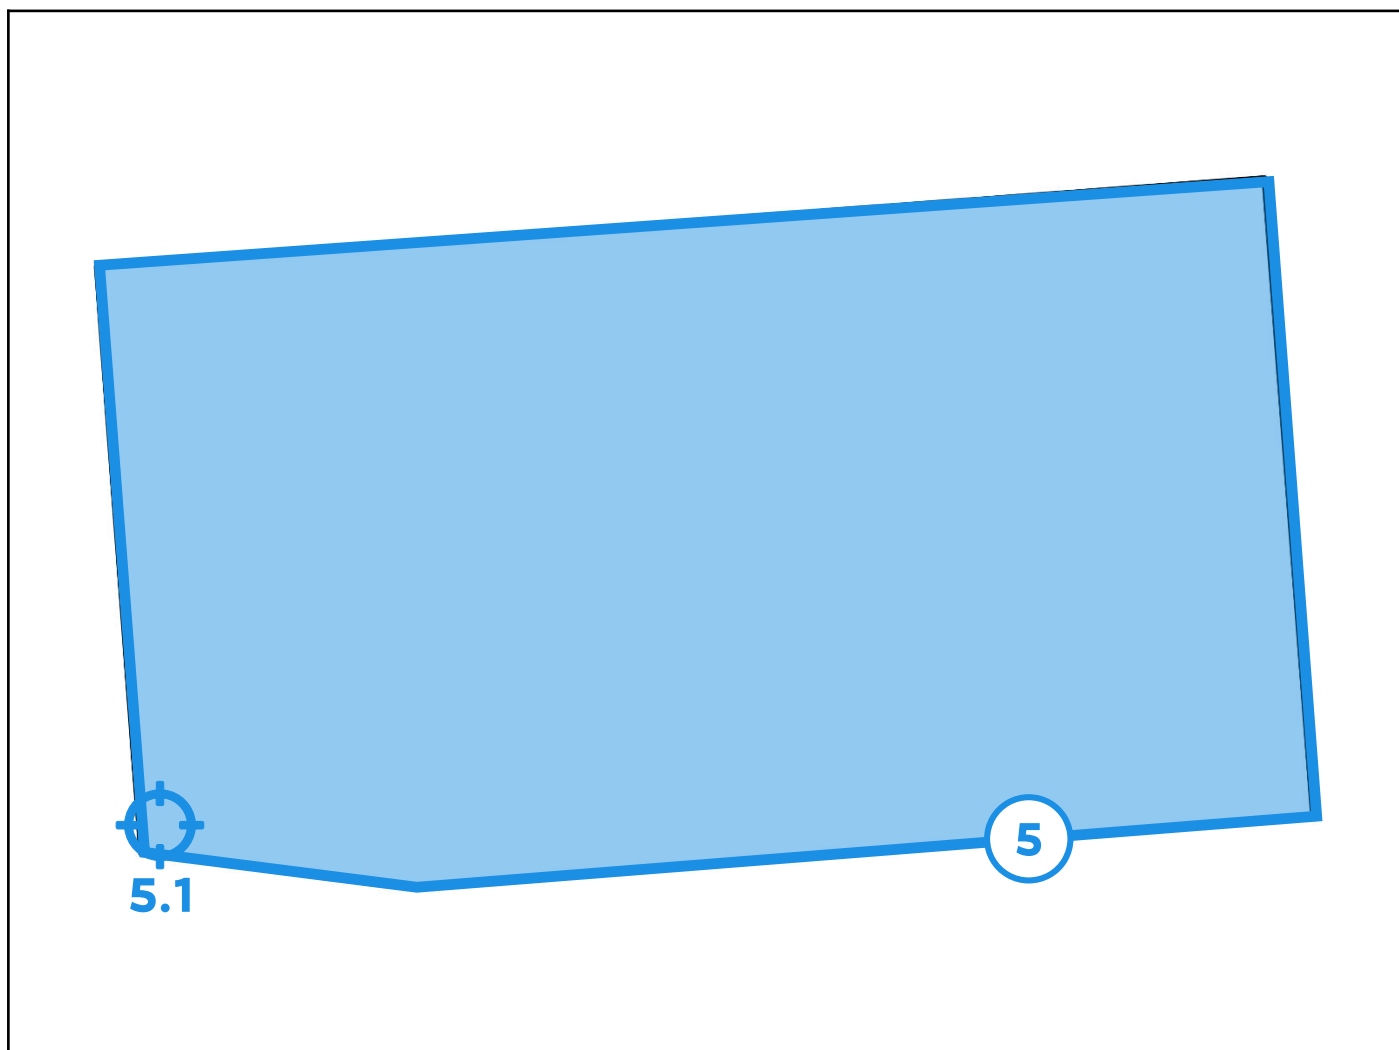
Plan 2.1: Tuinhuis

Beschrijving	Type	Actie
5. Dakbedekking roofing tuinhuis	Geen asbest	-
5.1 Code: ID2	Puntmonster	-

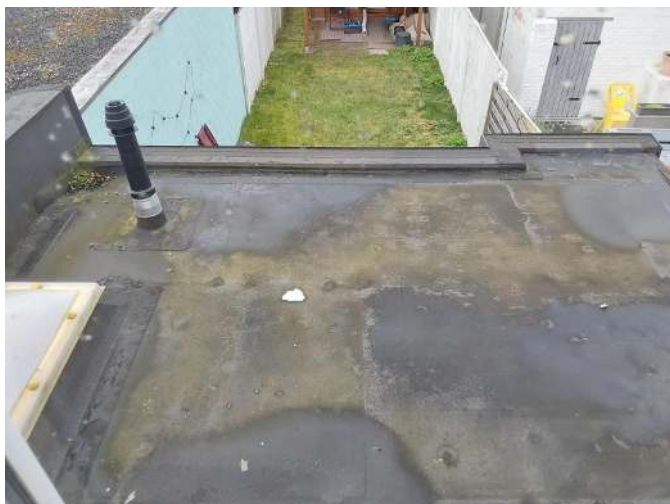
Vrije foto

Dakbedekking vernieuwd met epdm.

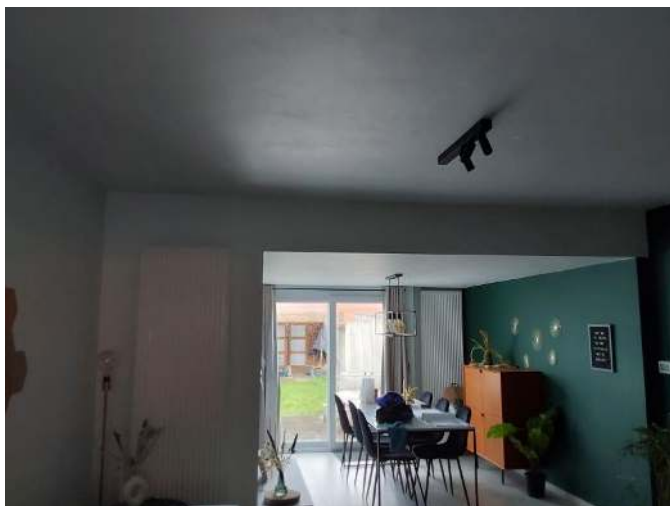
Vrije foto

Alle plafonds zijn uitgevoerd in gyproc platen.

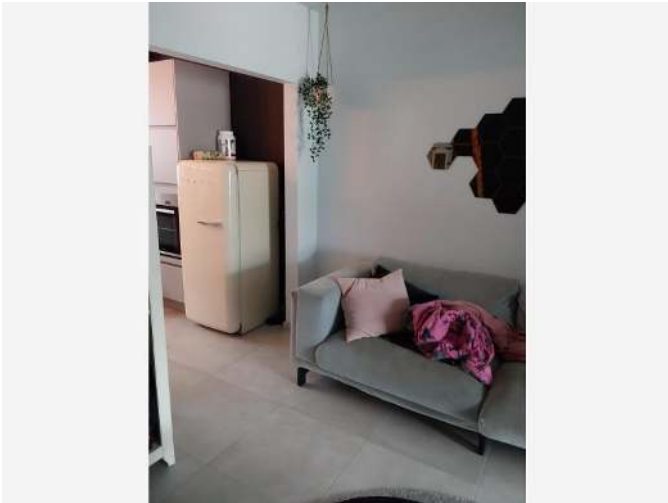
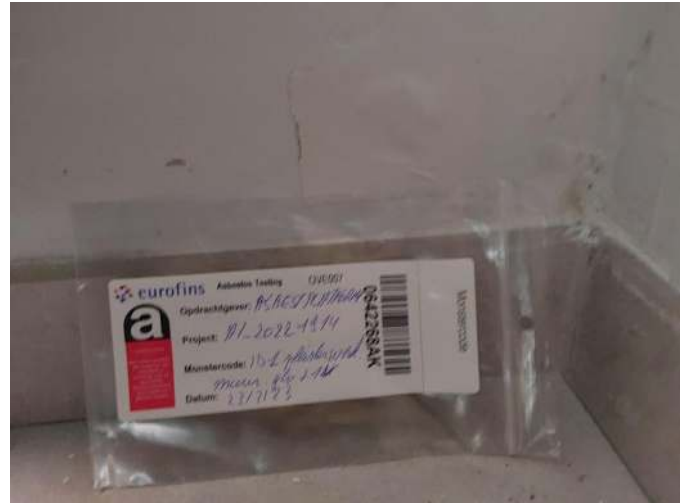
Fiche 3: Pleisterwerk muur glv + 1v

Geen asbest

#	Type	Referentie	Resultaat
3.1	Mengmonster	ID1	Geen asbest

Beschrijving	Pleisterwerk muur glv + 1v
Omgeving	Binnen
Primaire drager	Binnenwand

Bindmiddel van materiaal	Gips - kalk
Gebondenheid op basis van bindmiddel	Niet-hechtgebonden
Hoeveelheid (oppervlakte - dikte - aantal)	• 171,00 m ² - 0,80 cm - 1 stuk
Totaal volume	1,368 m ³
Identificatiemethode	Vaststelling met monstername
Destructieve handeling voor identificatie	Nee

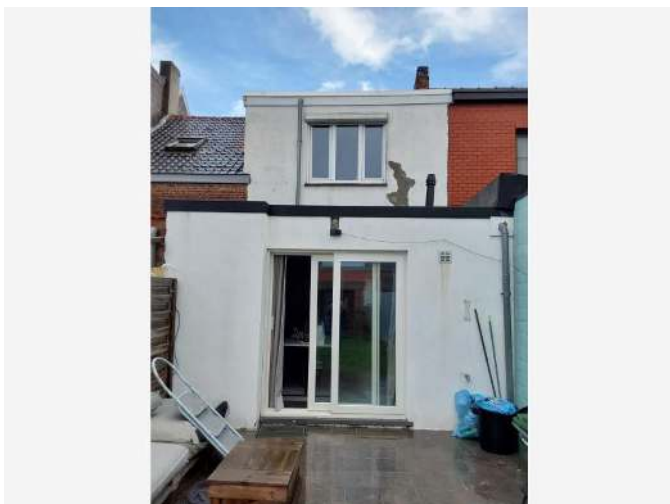
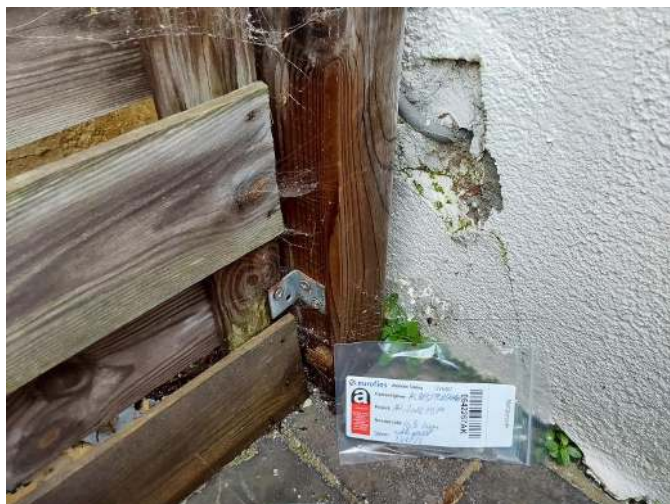
Fiche 4: Crepi achtergevel

Geen asbest

#	Type	Referentie	Resultaat
4.1	Puntmonster	ID3	Geen asbest

Beschrijving	Crepi achtergevel
Omgeving	Buiten
Primaire drager	Wand buitenschil

Bindmiddel van materiaal	Gips - kalk
Gebondenheid op basis van bindmiddel	Niet-hechtgebonden
Hoeveelheid (oppervlakte - dikte - aantal)	• 25,00 m ² - 1,00 cm - 1 stuk
Totaal volume	0,25 m ³
Identificatiemethode	Vaststelling met monstername
Destructieve handeling voor identificatie	Nee

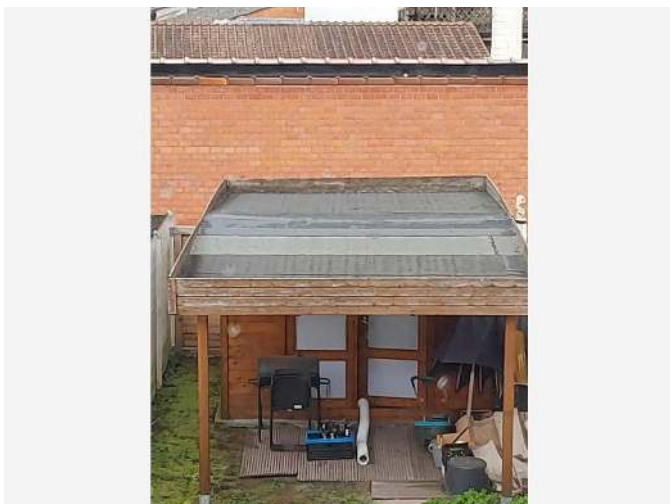
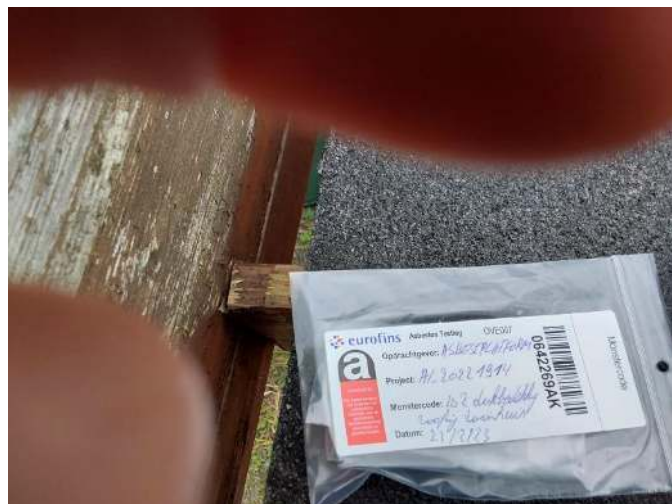
Fiche 5: Dakbedekking roofing tuinhuis

Geen asbest

#	Type	Referentie	Resultaat
5.1	Puntmonster	ID2	Geen asbest

Beschrijving	Dakbedekking roofing tuinhuis
Omgeving	Buiten
Primaire drager	Schuin dak
Bindmiddel van materiaal	Bitumen (roofing, teer, asfalt)

Gebondenheid op basis van bindmiddel	Hecht
Hoeveelheid (oppervlakte - aantal)	• 22,00 m ² - 1 stuk
Totale oppervlakte	22,00 m ²
Identificatiemethode	Vaststelling met monstername
Destructieve handeling voor identificatie	Nee
