Rapport

GEM/15/30757553/00/FR/000

Installations électriques à basse tension et à très basse tension (Livre 1 - AR 8/09/2019) - Direction générale de l'Énergie

Rue de Sivry 332 - 6740 Etalle

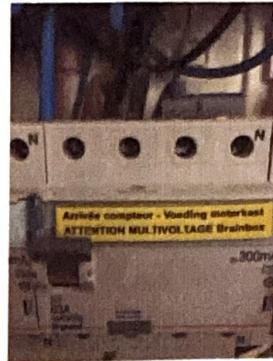
300mA

- Prévoir un interrupteur différentiel général, muni d'un dispositif de plombage, à l'origine de l'installation (L1: 4.2.4.3.).
Information complémentaire: Plaquette de plombage

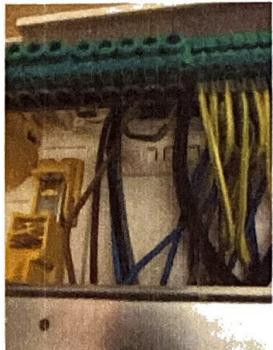
TABL. : Tableau électrique Brainbox

- Assurer la continuité de la mise à la terre du (des) conducteur(s) de protection (L1: 5.3.5.2.; 5.4.3.5.; L3: 5.3.5.2.; 5.4.3.5.). Information complémentaire: Circuit four pas de continuité PE
