Asbestinventarisatetest

Helenalei 8, 2110 Wijnegem

Attestnummer : 20240110-000073.000

Asbestveilig

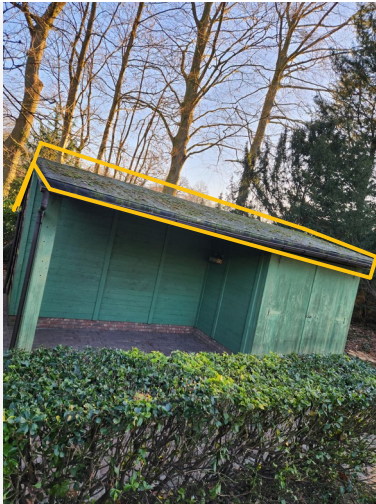
Asbestmaterialen

Overzichtsfoto

Detailfoto

Het asbestmateriaal valt onder de mijlpaal van 2040.

Eindbeoordeling materiaalrisico	Laag materiaalrisico en/of verlaagde kans op vezelvrijgave
---------------------------------	--

Gebondenheid	Categorie 1: hechtgebonden in oorsprong
Asbestsoort (vezeltype)	Crocidoliet aanwezig
Asbestconcentratie	Laag (< 50%)
Afschermingsgraad van het gehele materiaal	Geheel of deels vrij aan de buitenlucht
Toestand van het materiaal	Licht beschadigd, licht verweerd. Intact materiaal type Pical – asbestboard of categorie III 'gebondenheid'

Beschrijving	Roofing tuinhuis
Omgeving	Binnen
Primaire drager	Schuin dak
Asbestmateriaal	Dak- en gevelbekleding - Roofing
Bindmiddel van asbestmateriaal	Bitumen (roofing, teer, asfalt)
Gebondenheid op basis van bindmiddel	Hecht
Hoeveelheid (oppervlakte - aantal)	• 12,00 m ² - 1 stuk
Totale oppervlakte	12,00 m ²
Eenvoudig bereikbaar	Ja
Bevestigingswijze	• Verlijmd, ingegoten, versmeerd

Identificatiemethode	Vaststelling zonder monstername Motivatie: Op vraag van de eigenaar-opdrachtgever werd geen monstername uitgevoerd
Destructieve handeling voor identificatie	Nee

Zorgvuldig beheren

- Zorg voor een veilig beheer en verwijder dit asbestmateriaal wanneer het bij werken eenvoudig bereikbaar wordt. Controleer de toestand jaarlijks op wijzigingen.
- Voer bijkomende staalname(s) uit.

- Eenvoudige handelingen: mag via doe-het-zelf of door werknemer(s) met opleidingsattest eenvoudige handelingen
Toepassing mag in zijn geheel verwijderd worden.
