## Keuringsverslag van een elektrische laagspanning- en zeer lage spanningsinstallatie

NIET CONFORM

Datum keuring: 08/06/2023

Type : appartement

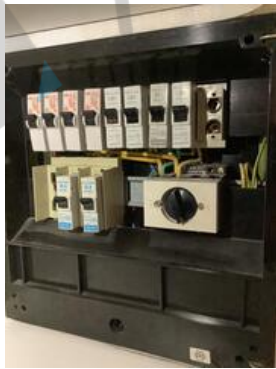
Afbeelding schakel- en verdeelbord:

- I5.05 De deur en/of afschermplaat van het schakelbord dient (terug)geplaatst worden. Aanraking van onder spanning staande delen mogelijk. (Boek 1 Afdeling 5.1.4. en 5.3.5.1.A. en 4.2.2.3.)

- I5.09 De genaakbare, naakte onder spanning staande delen zijn onvoldoende afgeschermd. (Boek 1 Afdeling 5.1.4. en 4.2.2.3.)
- I5.10 Niet gebruikte invoeringen van het verdeelbord zijn niet correct of onvoldoende afgedicht. (Boek 1 Afdeling 5.1.4. en 4.2.2.3.)
