# Asbestinventarisatetest

Volkstraat 50/401, 2000 Antwerpen

Attestnummer : 20240129-000429.000

Uitgegeven op : 29.01.2024

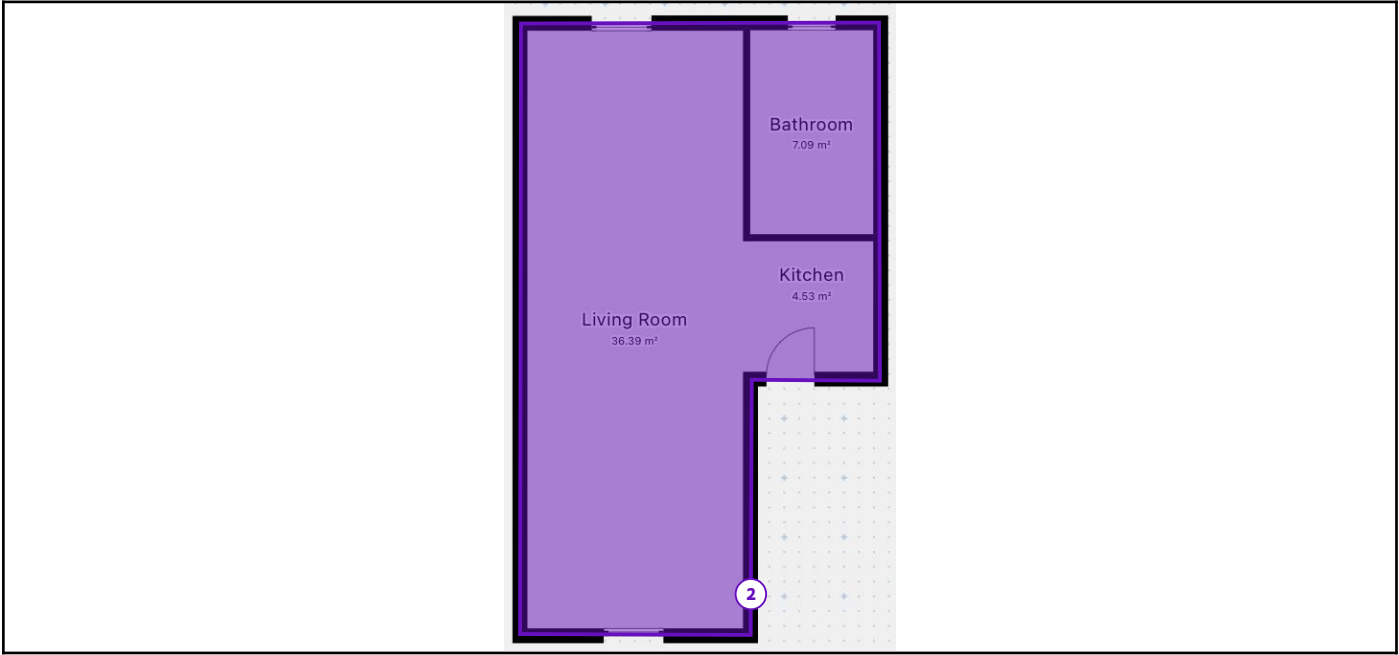
# Plan 1.3: Appartement pleisterwerk plafond plan

| Beschrijving | Type | Actie |
|---|---|---|
| 2. Plafonds uit Gyproc | Advies | - |

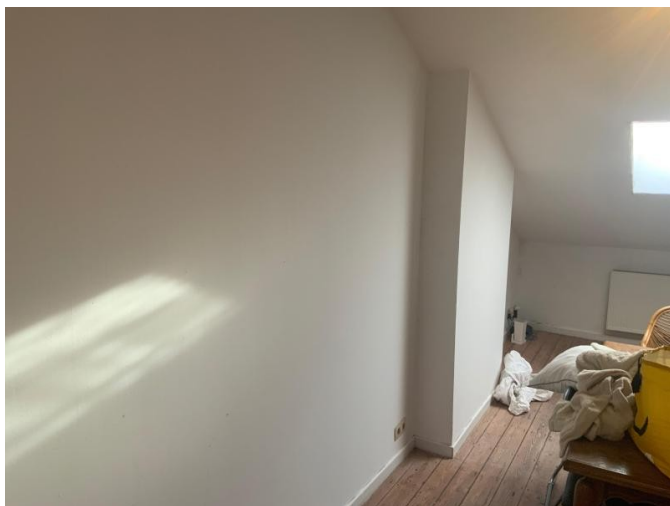
Vrije foto

De muren zijn afgewerkt uit gyproc. Bij afbraak zal u een destructief onderzoek moeten laten uitvoeren om te bekijken of er zich achterliggend al dan niet asbesthoudende materialen bevinden.

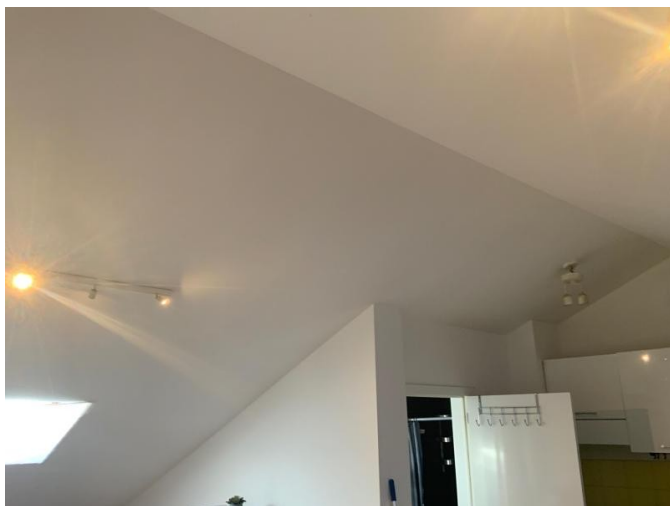
Vrije foto

De plafonds zijn afgewerkt uit gyproc. Bij afbraak zal u een destructief onderzoek moeten laten uitvoeren om te bekijken of er zich achterliggend al dan niet asbesthoudende materialen bevinden.
