# Asbestinventarisatetest

Steenweg Buda 58, 1830 Machelen

Attestnummer : 20231114-000330.000

Uitgegeven op : 14.11.2023

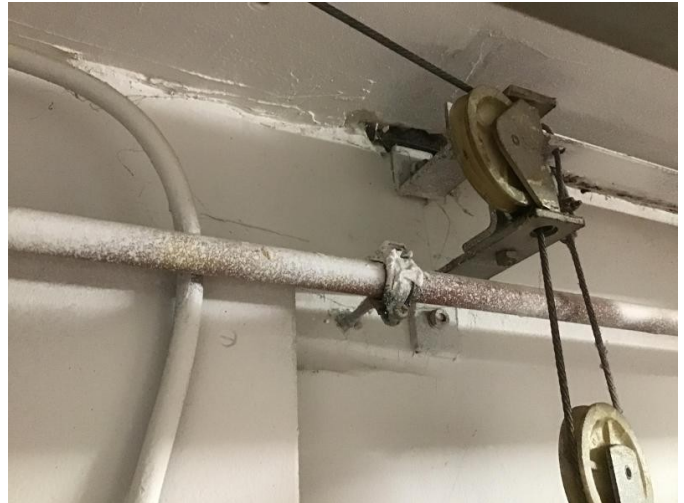
## Fiche 3: Pleister plafond

Geen asbest

Overzichtsfoto

Detailfoto

| # | Type | Referentie | Resultaat |
|---|---|---|---|
| 3.1 | Mengmonster | MM02 | Geen asbest |

| Beschrijving | Pleister plafond |

| Opmerking | Geen pleisterwerk in plafond stooklokaal. |
