# Asbestinventarisatetest

Gijzelaarsstraat 15/401, 2000 Antwerpen

Attestnummer : 20240206-000035.001

Uitgegeven op : 07.02.2024

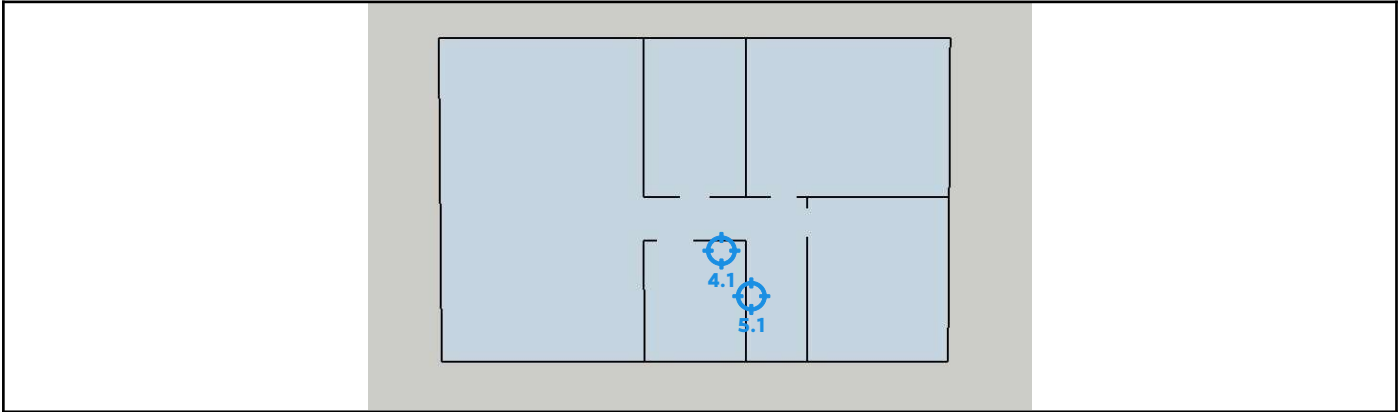
# Plan 1.1: grondplan appartement 401

| Beschrijving | Type | Actie |
|---|---|---|
| 4. tegellijm | Geen asbest | - |
| 4.1 Code: GZS15/401-tegellijm | Puntmonster | - |
| 5. gips wanden | Geen asbest | - |
| 5.1 Code: GZS15/401-gips | Puntmonster | - |

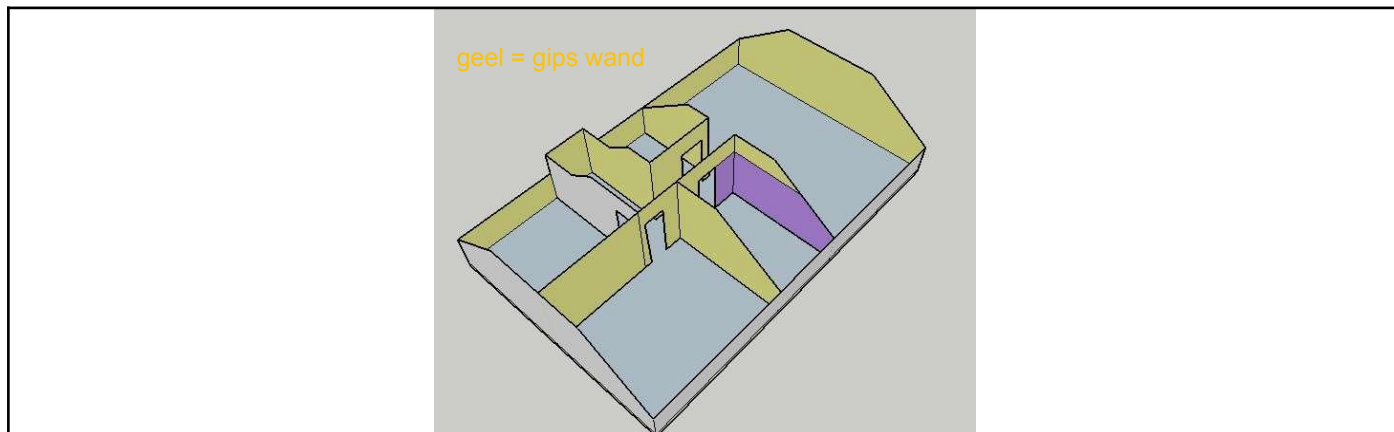
## Plan 1.2: gips & tegellijn links-voor

| Beschrijving | Type | Actie |
|---|---|---|
| 5. gips wanden | Geen asbest | - |

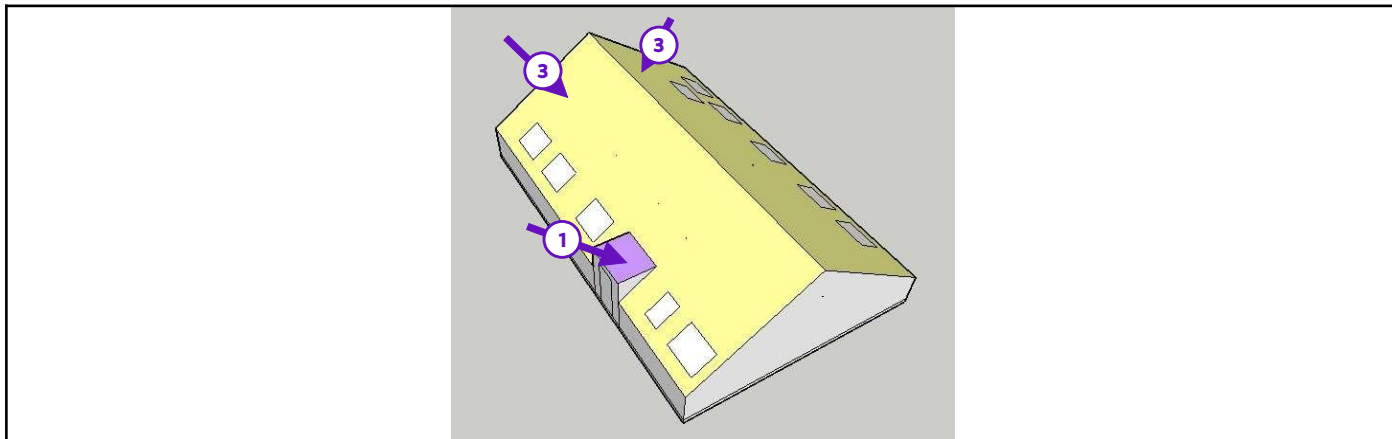
## Plan 1.3: onderdak

| Beschrijving | Type | Actie |
|---|---|---|
| 1. bitumen plat dak | Advies | - |
| 3. onderdak | Advies | - |

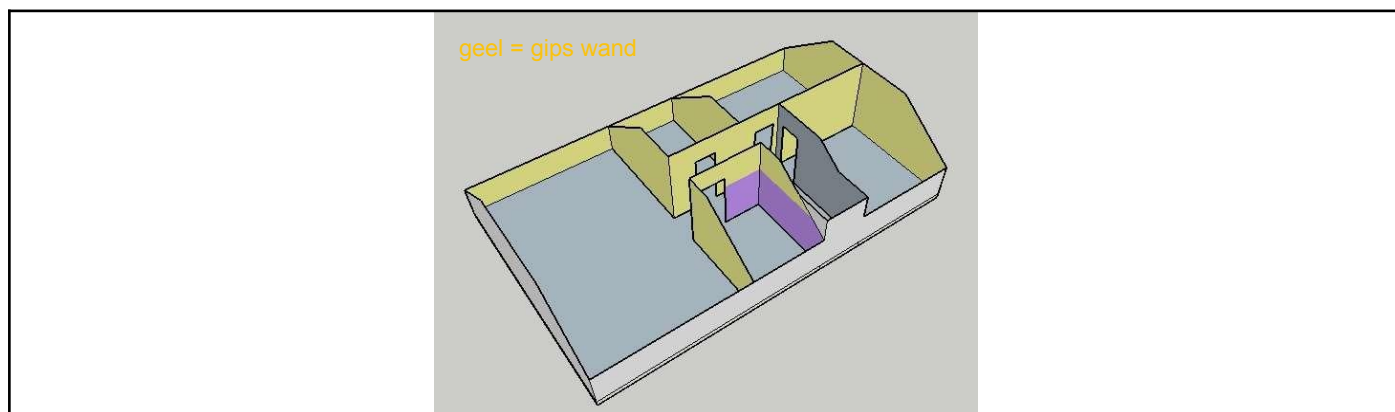
## Plan 1.6: gips & tegellijm rechts-achter

| Beschrijving | Type | Actie |
|---|---|---|
| 5. gips wanden | Geen asbest | - |

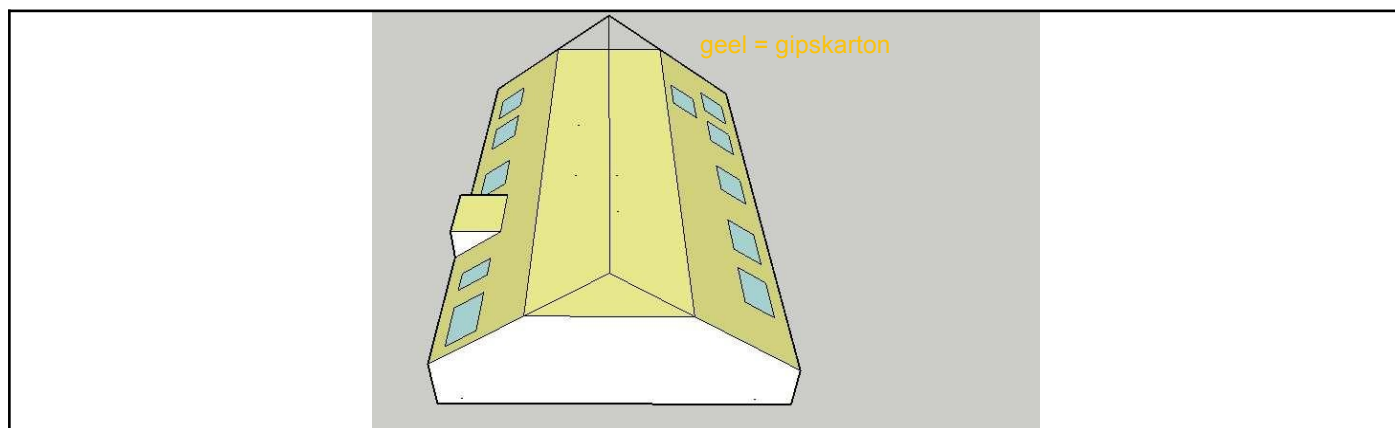
## Plan 1.7: gips plafonds

| Beschrijving | Type | Actie |
|---|---|---|
| 2. plafonds | Advies | - |

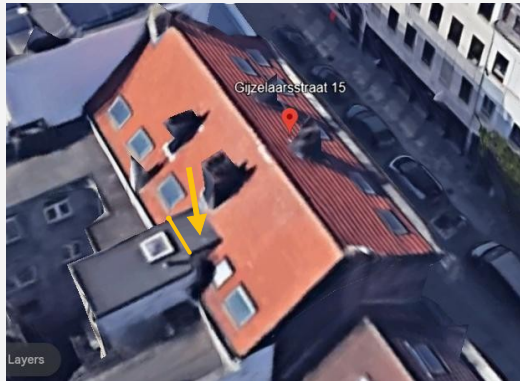
Vrije foto

platte daken recentelijk vernieuwd (epdm)

| Identificatiemethode | Vaststelling & expertise (niet-asbestverdacht) |
| Primaire drager | Plat dak |

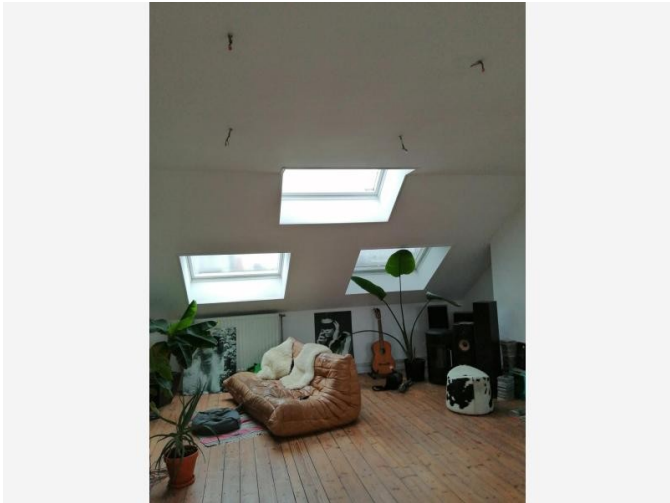
Vrije foto

alle plafonds uitgevoerd in gipskarton

| Identificatiemethode | Vaststelling & expertise (niet-asbestverdacht) |
| Primaire drager | Plafond |

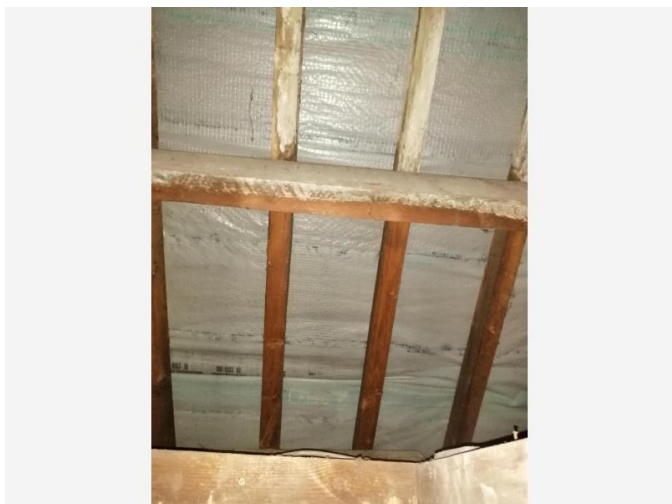
Vrije foto

onderdak in folie

| Identificatiemethode | Vaststelling & expertise (niet-asbestverdacht) |
| Primaire drager | Schuin dak |

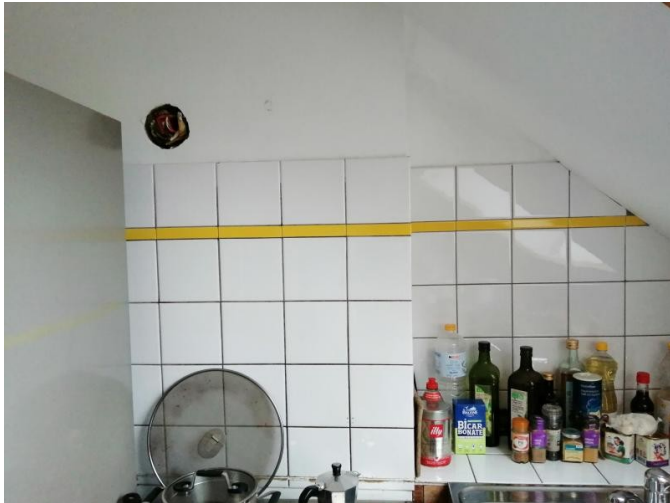
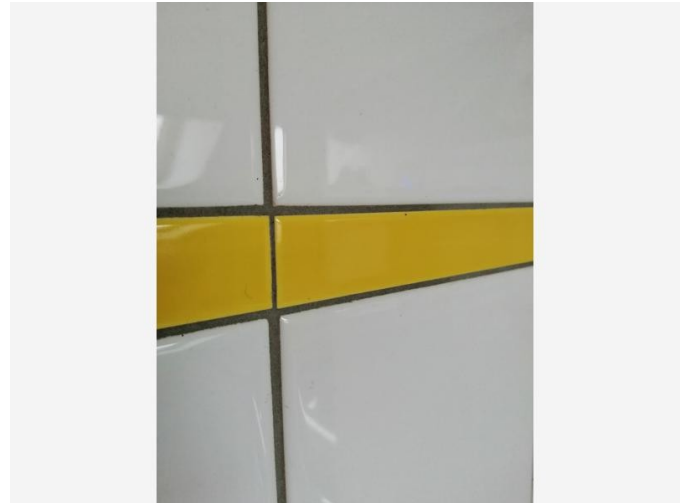
## Fiche 4: tegellijm

Geen asbest

| # | Type | Referentie | Resultaat |
|---|---|---|---|
| 4.1 | Puntmonster | GZS15/401-tegellijm | Geen asbest |

| Bindmiddel van materiaal | Cement |

| Gebondenheid op basis van bindmiddel | Hecht |
| Hoeveelheid (gewicht - aantal) | <ul style="list-style-type: none"> <li>• 60,00 kg - 1 stuk</li> </ul> |

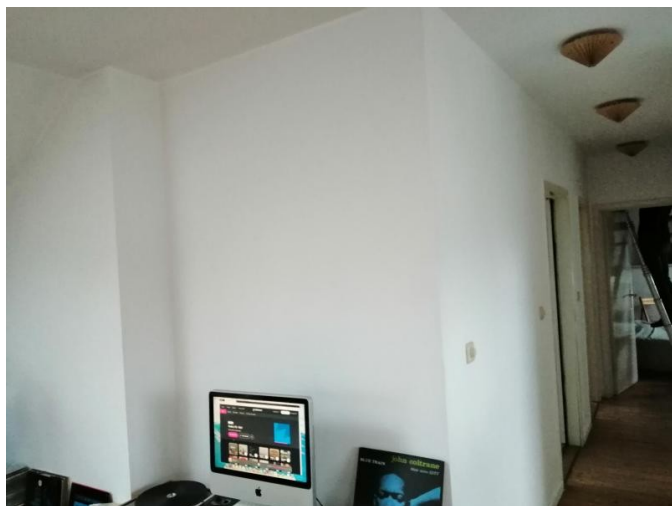
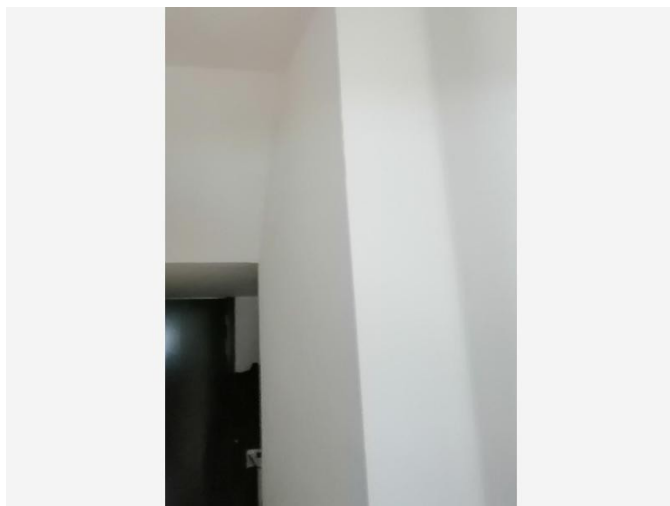
## Fiche 5: gips wanden

Geen asbest

| # | Type | Referentie | Resultaat |
|---|---|---|---|
| 5.1 | Puntmonster | GZS15/401-gips | Geen asbest |

| Bindmiddel van materiaal | Gips - kalk |
| Gebondenheid op basis van bindmiddel | Niet-hechtgebonden |
| Hoeveelheid (oppervlakte - dikte - aantal) | <ul style="list-style-type: none"> <li>196,00 m<sup>2</sup> - 0,80 cm - 1 stuk</li> </ul> |
| Opmerking | geen in-situ gips poepassingen in natte ruimtes |
