# Asbestinventarisatetest

Borsbeeksebrug 5/0101, 2600 Antwerpen

Attestnummer : 20240218-000131.000

**Asbestveilig**

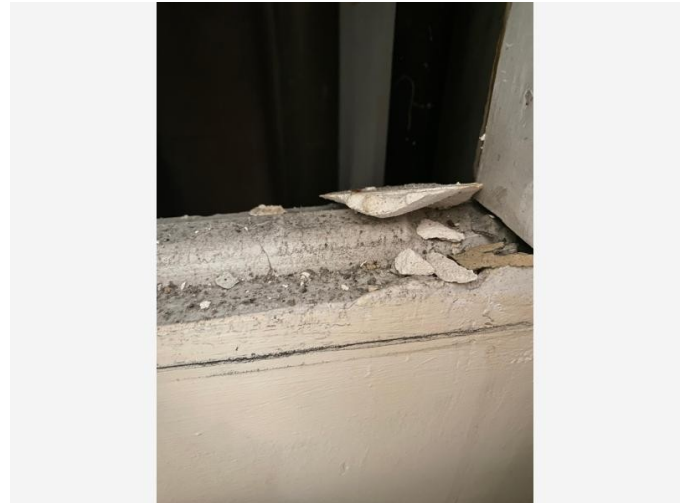
## Fiche 2: Pleisterwerk binnenwanden

Geen asbest

| # | Type | Referentie | Resultaat |
|---|---|---|---|
| 2.1 | Mengmonster | 23-0095-43-M01 | Geen asbest |

| Beschrijving | Pleisterwerk binnenwanden |
| Bindmiddel van materiaal | Gips - kalk |
