# Asbestinventarisatetest

Wetstraat 70/201, 2060 Antwerpen

Attestnummer : **20231218-000467.000**

**Asbestveilig**

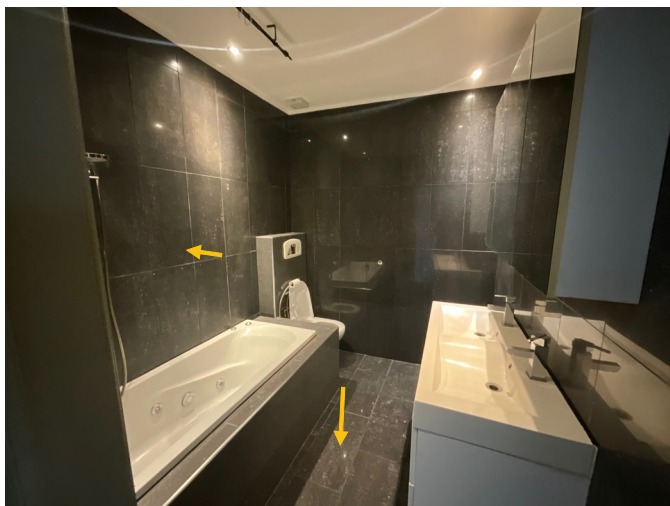
Vrije foto

Bevat vermoedelijk geen asbesthoudende materialen.

| Identificatiemethode | Vaststelling & expertise (niet-asbestverdacht) |
| Primaire drager | Binnenwand |

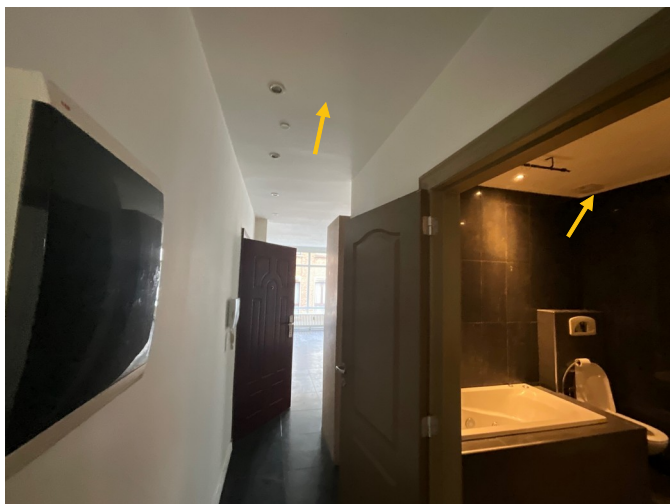
Vrije foto

Bevat vermoedelijk geen asbesthoudende materialen.

| Identificatiemethode | Vaststelling & expertise (niet-asbestverdacht) |
| Primaire drager | Plafond |
| (Asbest)materiaal | In-situ afwerkingslagen - Pleisterwerk (wand, plafond, ...) |
| Bindmiddel | Gips - kalk |
| Gebondenheid bindmiddel | Niet-hechtgebonden |

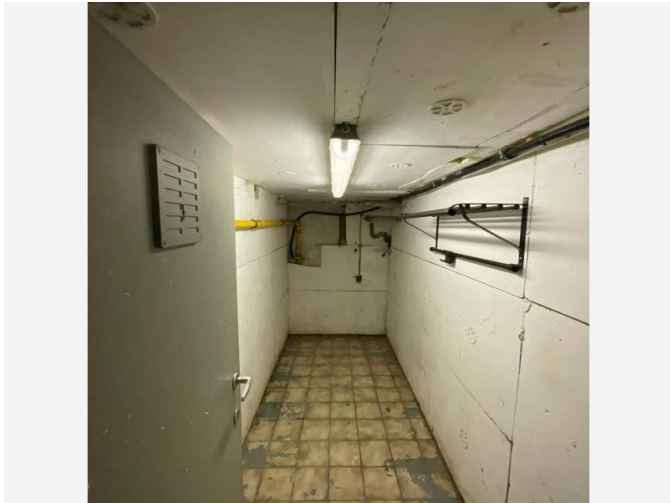
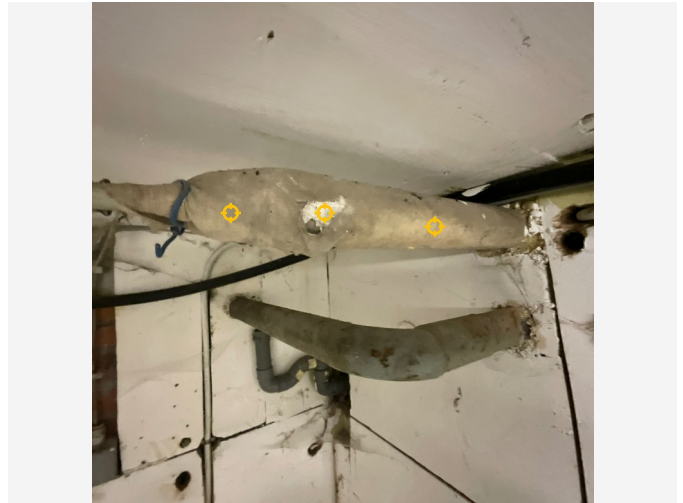
## Fiche 4: -1 berging leiding isolatie

Geen asbest

| # | Type | Referentie | Resultaat |
|---|---|---|---|
| 4.1 | Mengmonster | 1 | Geen asbest |

| Beschrijving | -1 berging leiding isolatie |
| Primaire drager | HVAC infrastructuur en uitrusting |
| Bindmiddel van materiaal | Cement |

| Gebondenheid op basis van bindmiddel | Hecht |
| Hoeveelheid (lengte - omtrek - dikte - aantal) | <ul style="list-style-type: none"> <li>• 10,00 m - 10,00 cm - 1,00 cm - 1 stuk</li> </ul> |

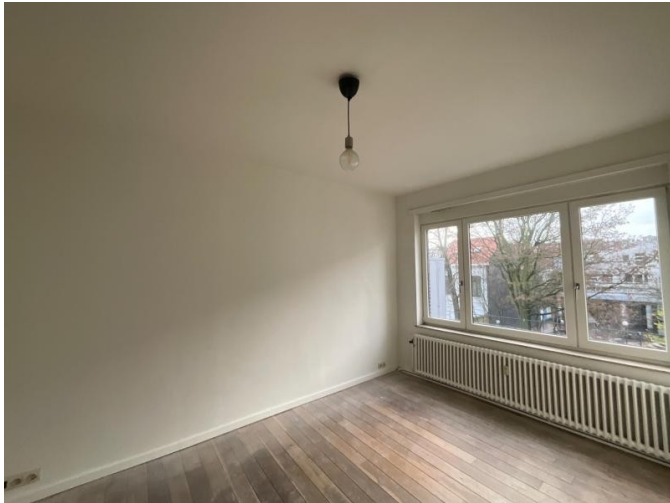
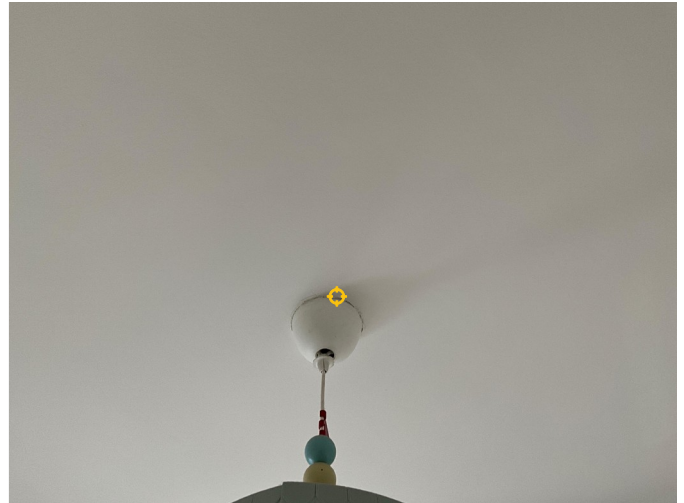
## Fiche 5: Plafond

Geen asbest

| # | Type | Referentie | Resultaat |
|---|---|---|---|
| 5.1 | Mengmonster | 2 | Geen asbest |

| Beschrijving | Plafond |
| Bindmiddel van materiaal | Gips - kalk |

| Gebondenheid op basis van bindmiddel | Niet-hechtgebonden |
| Hoeveelheid (oppervlakte - dikte - aantal) | <ul style="list-style-type: none"> <li>• 100,00 m<sup>2</sup> - 1,00 cm - 1 stuk</li> </ul> |

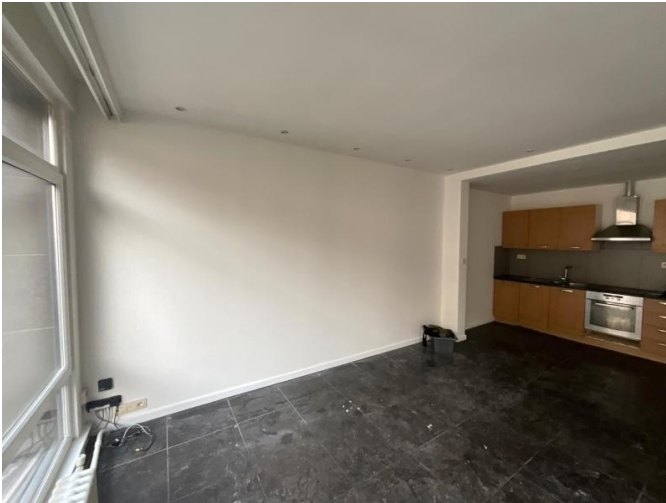
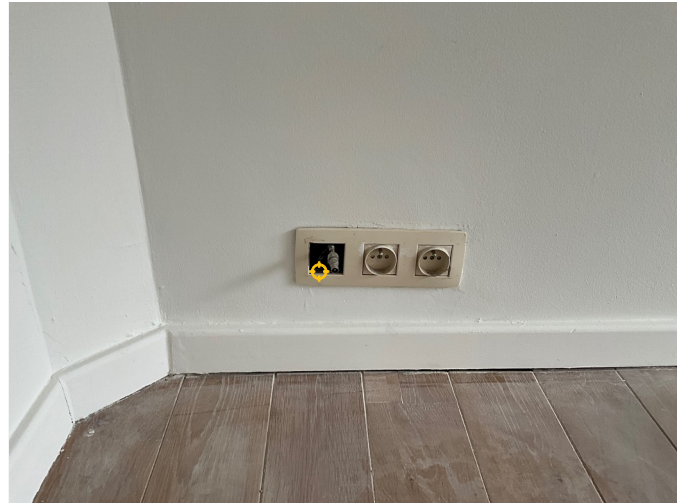
## Fiche 6: Pleisterwerken

Geen asbest

| # | Type | Referentie | Resultaat |
|---|---|---|---|
| 6.1 | Mengmonster | 3 | Geen asbest |

| Beschrijving | Pleisterwerken |
| Bindmiddel van materiaal | Gips - kalk |

| Gebondenheid op basis van bindmiddel | Niet-hechtgebonden |
| Hoeveelheid (oppervlakte - dikte - aantal) | <ul style="list-style-type: none"> <li>• 150,00 m<sup>2</sup> - 1,00 cm - 1 stuk</li> </ul> |
