# Asbestinventarisatetest

Hooftvunderlei 26/2, 2100 Antwerpen

Attestnummer : 20230614-000472.000

Uitgegeven op : 14.06.2023

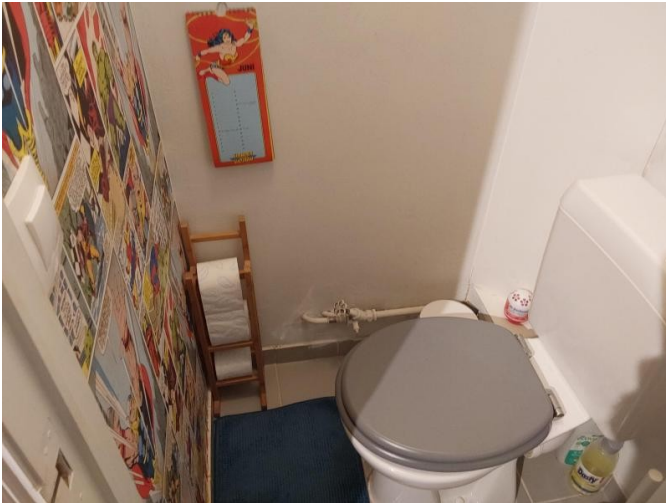
Overzichtsfoto

## Fiche 1: pleister muren

Geen asbest

| Beschrijving | pleister muren |
| Bindmiddel van materiaal | Gips - kalk |

| Gebondenheid op basis van bindmiddel | Niet-hechtgebonden |
| Hoeveelheid (oppervlakte - dikte - aantal) | <ul style="list-style-type: none"> <li>• 500,00 m<sup>2</sup> - 1,00 cm - 1 stuk</li> </ul> |

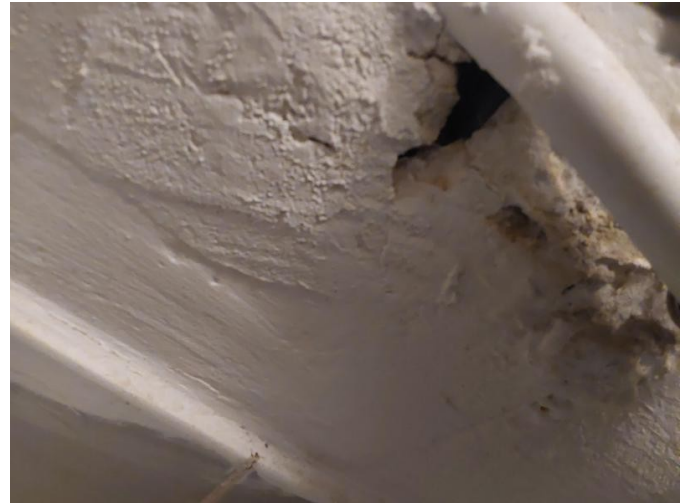
Detailfoto

| # | Type | Referentie | Resultaat |
|---|---|---|---|
| 1.1 | Mengmonster | mm01 | Geen asbest |
