# Asbestinventarisatetest

Britselei 68/001, 2000 Antwerpen

Attestnummer : **20240220-000384.000**

Uitgegeven op : **20.02.2024**

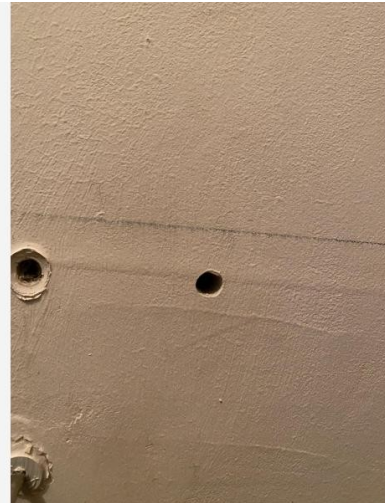
## Fiche 2: Pleisterwerk binnenwanden

Geen asbest

| # | Type | Referentie | Resultaat |
|---|---|---|---|
| 2.1 | Mengmonster | 23-0095-45-M01 | Geen asbest |

| Beschrijving | Pleisterwerk binnenwanden |
| Bindmiddel van materiaal | Gips - kalk |

| Gebondenheid op basis van bindmiddel | Niet-hechtgebonden |
| Hoeveelheid (oppervlakte - dikte - aantal) | <ul style="list-style-type: none"> <li>• 50,00 m<sup>2</sup> - 1,00 cm - 1 stuk</li> </ul> |
