Asbestinventarisatetest

De Costerstraat 11, 3150 Haacht

Attestnummer : 20230727-000156.000

Uitgegeven op : 27.07.2023

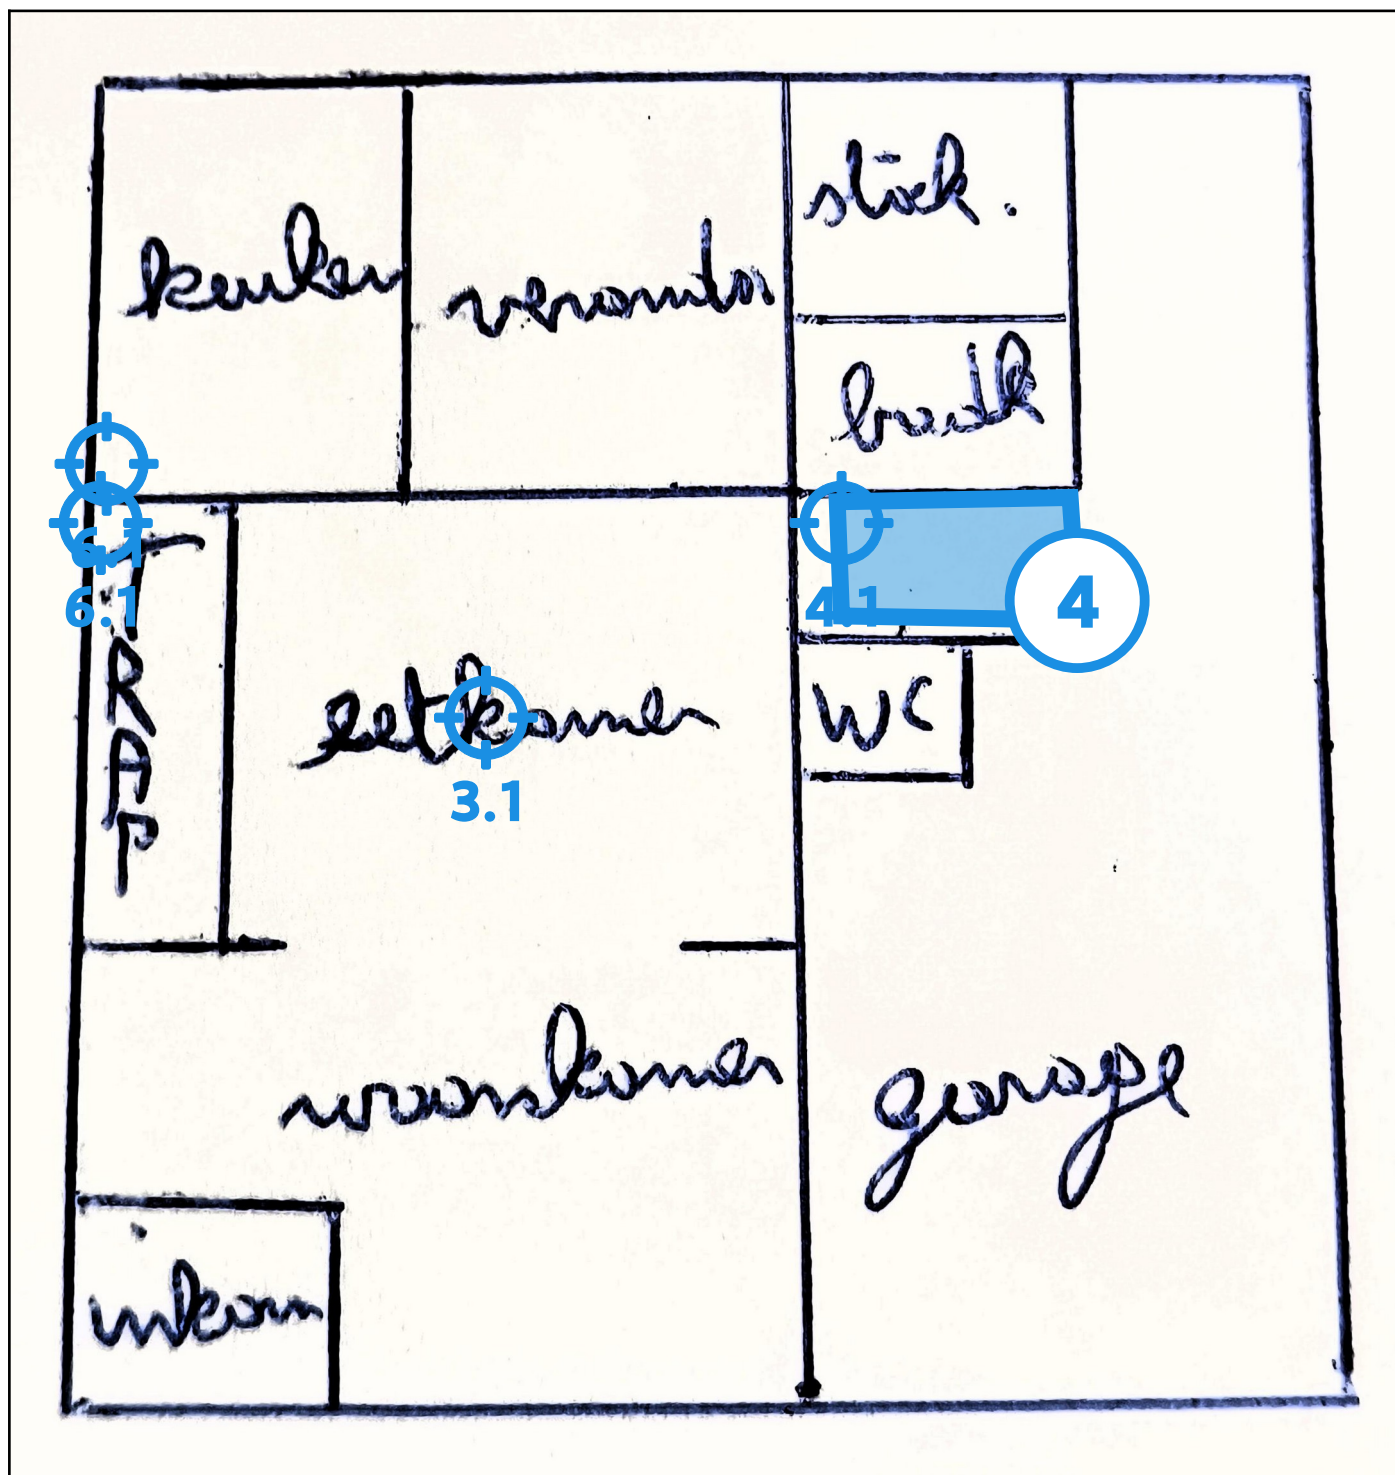
Plan 1.2: Hoofgebouw gelijkvloers

Beschrijving	Type	Actie
3. Pleister plafond	Geen asbest	-
3.1 Code: MM02	Mengmonster	-

4. Vloerzeil gelijkvloers	Geen asbest	-
4.1 Code: MM04	Puntmonster	-
6. Pleister muur	Geen asbest	-
6.1 Code: MM01	Mengmonster	-

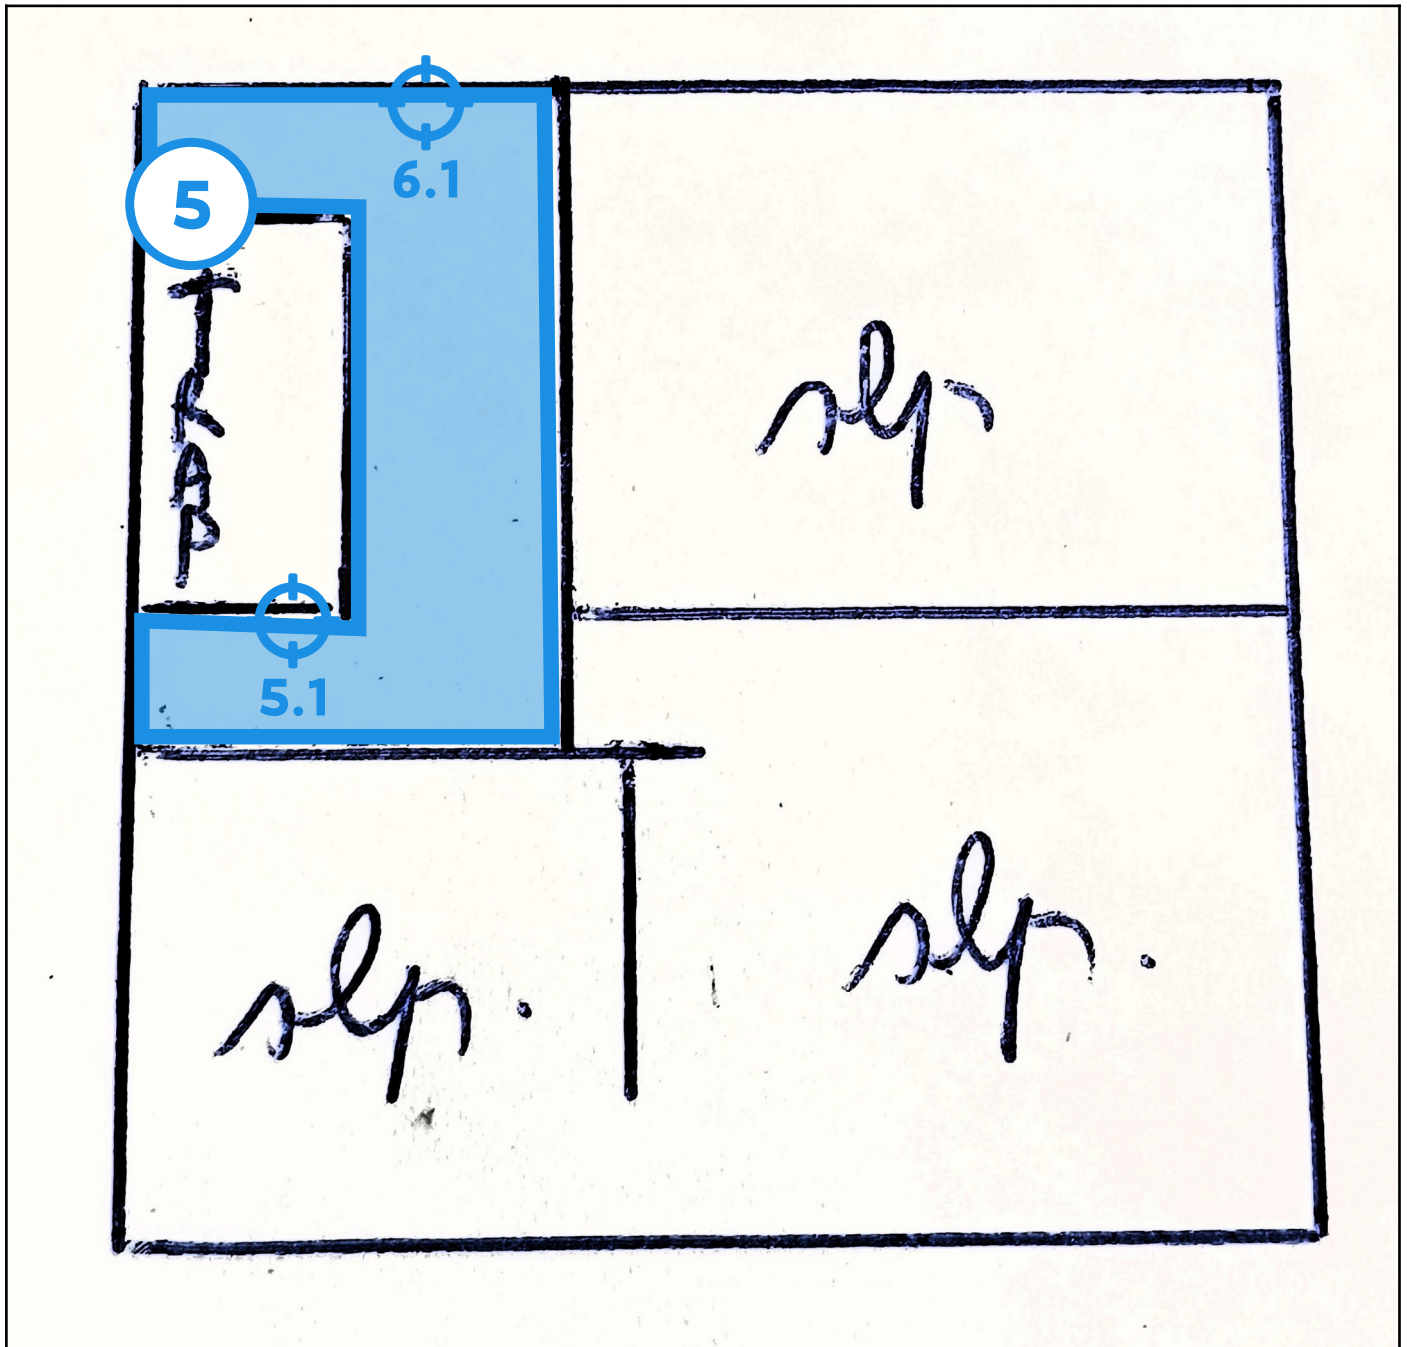
Plan 1.3: Hoofdgebouw 1ste verdiep

Beschrijving	Type	Actie
5. Vloerzeil nachthal	Geen asbest	-
5.1 Code: MM03	Mengmonster	-
6. Pleister muur	Geen asbest	-

6.1 Code: MM01	Mengmonster	-
----------------	-------------	---

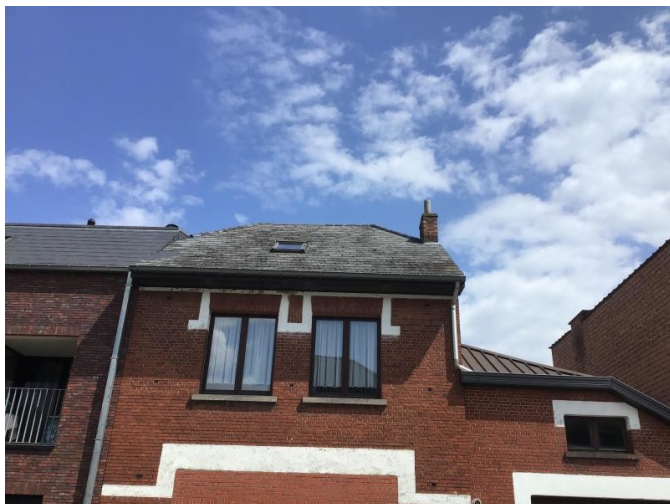
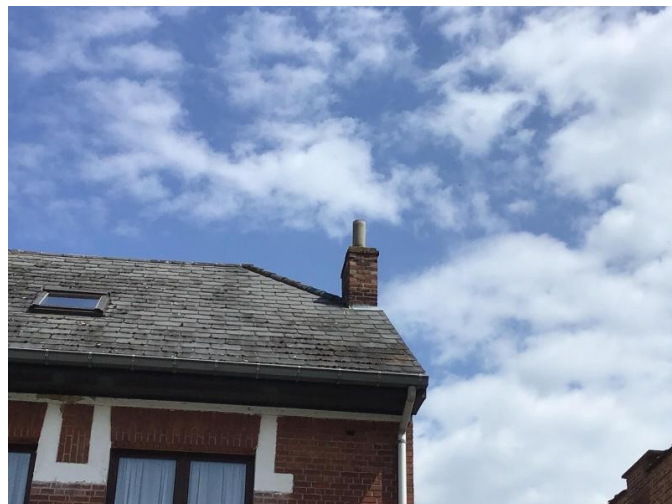
Het asbestmateriaal valt onder de mijlpaal van 2034.

Eindbeoordeling materiaalrisico	Laag materiaalrisico en/of verlaagde kans op vezelvrijgave
---------------------------------	--

Gebondenheid	Categorie 1: hechtgebonden in oorsprong
Asbestsoort (vezeltype)	Crocidoliet aanwezig
Asbestconcentratie	Laag (< 50%)
Afschermingsgraad van het gehele materiaal	Geheel of deels vrij aan de buitenlucht
Toestand van het materiaal	Licht beschadigd, licht verweerd. Intact materiaal type Pical – asbestboard of categorie III 'gebondenheid'

Beschrijving	Rookgaskanaal
Omgeving	Buiten
Primaire drager	Schacht-koker (technisch)
Asbestmateriaal	Rookgaskanaal
Bindmiddel van asbestmateriaal	Cement
Gebondenheid op basis van bindmiddel	Hecht

Hoeveelheid (lengte - omtrek - dikte - aantal)	<ul style="list-style-type: none">• 1,00 m - 40,00 cm - 4,00 cm - 1 stuk
Totaal volume	0,016 m ³
Eenvoudig bereikbaar	Ja
Bevestigingswijze	<ul style="list-style-type: none">• Geklemd
Identificatiemethode	Vaststelling zonder monstername
Destructieve handeling voor identificatie	Nee

Verwijderen

- Zorg voor een veilig beheer. Vermijd het beschadigen van het asbestmateriaal. Controleer de toestand jaarlijks op wijzigingen.

- Eenvoudige handelingen: mag via doe-het-zelf of door werknemer(s) met opleidingsattest eenvoudige handelingen
Voor een asbesthoudend rookafvoerkanaal voorziet de wet geen verplichting om deze asbesthoudende toepassing te laten verwijderen door een firma met een opleidingsattest eenvoudige handelingen. U mag, in principe, ongeacht beschadigingen of vrije asbestvezels, deze asbesttoepassing zelf verwijderen met inachtneming van de nodige veiligheidsmaatregelen om uzelf en uw omgeving te beschermen. Een beschadigde asbesttoepassing in slechte staat kan makkelijk verder breken of vergruizen. Er komen dan schadelijke asbestvezels vrij die ingeademd kunnen worden.

De verwijdering van het materiaal moet met de nodige zorg en veiligheidsvoorzieningen gebeuren. U mag enkel een beschadigde of verweerde asbesttoepassing verwijderen indien :

- er niemand anders in de buurt is
- de asbesttoepassing niet verder beschadigd raakt of vergruist

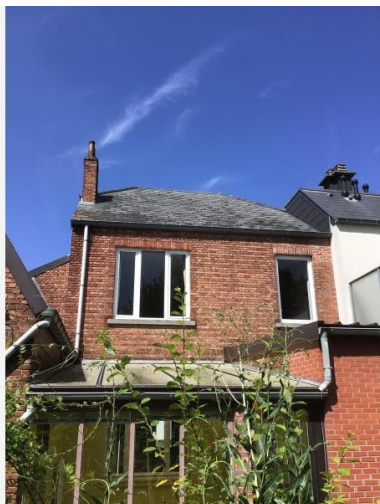
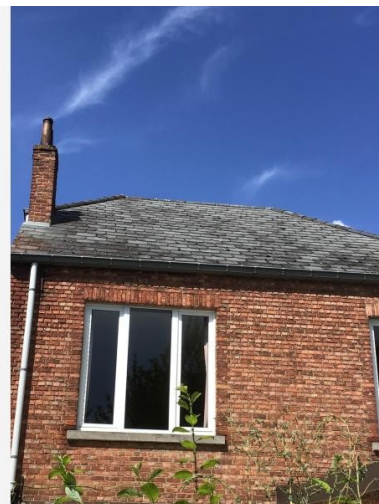
Het asbestmateriaal valt onder de mijlpaal van 2034.

Eindbeoordeling materiaalisico	Laag materiaalisico en/of verlaagde kans op vezelvrijgave
--------------------------------	---

Gebondenheid	Categorie 1: hechtgebonden in oorsprong
Asbestsoort (vezeltype)	Crocidoliet aanwezig
Asbestconcentratie	Laag (< 50%)
Afschermingsgraad van het gehele materiaal	Geheel of deels vrij aan de buitenlucht
Toestand van het materiaal	Licht beschadigd, licht verweerd. Intact materiaal type Pical – asbestboard of categorie III 'gebondenheid'

Beschrijving	Leien dak
Omgeving	Buiten
Primaire drager	Schuin dak
Asbestmateriaal	Dak- en gevelbekleding - Lei, shingle
Bindmiddel van asbestmateriaal	Cement
Gebondenheid op basis van bindmiddel	Hecht
Hoeveelheid (oppervlakte - aantal)	<ul style="list-style-type: none">• 90,00 m² - 1 stuk
Totale oppervlakte	90,00 m ²
Eenvoudig bereikbaar	Ja
Bevestigingswijze	<ul style="list-style-type: none">• Geschroefd
Identificatiemethode	Vaststelling zonder monstername
Destructieve handeling voor identificatie	Nee

Verwijderen

- Zorg voor een veilig beheer. Vermijd het beschadigen van het asbestmateriaal. Controleer de toestand jaarlijks op wijzigingen.

- Eenvoudige handelingen: mag via doe-het-zelf of door werknemer(s) met opleidingsattest eenvoudige handelingen
Voor dakleien voorziet de wet geen verplichting om deze asbestverdachte toepassing te laten verwijderen door een firma met een opleidingsattest eenvoudige handelingen. U mag, in principe, ongeacht beschadigingen of vrije asbestvezels, deze asbesttoepassing zelf verwijderen met inachtneming van de nodige veiligheidsmaatregelen om uzelf en uw omgeving te beschermen. Een beschadigde asbesttoepassing in slechte staat kan makkelijk verder breken of vergruizen. Er komen dan schadelijke asbestvezels vrij die ingeademd kunnen worden.

De verwijdering van het materiaal moet met de nodige zorg en veiligheidsvoorzieningen gebeuren.

1. leien mogen niet breken of beschadigd worden (nooit gooien of breken)
2. besproei de leien met speciaal fixeermiddel (per keer +- 5m²)
3. bevestigingsnagel lei losmaken d.m.v. klauwhamer met blokje hout eronder om beschadiging te vermijden
4. leien één voor één losmaken
5. leien één voor één voorzichtig stapelen in een asbestafvalzak (niet breken)
6. met het asbestafval kunt u terecht op het recyclagepark of bij een geregistreerde asbestinzamelaar

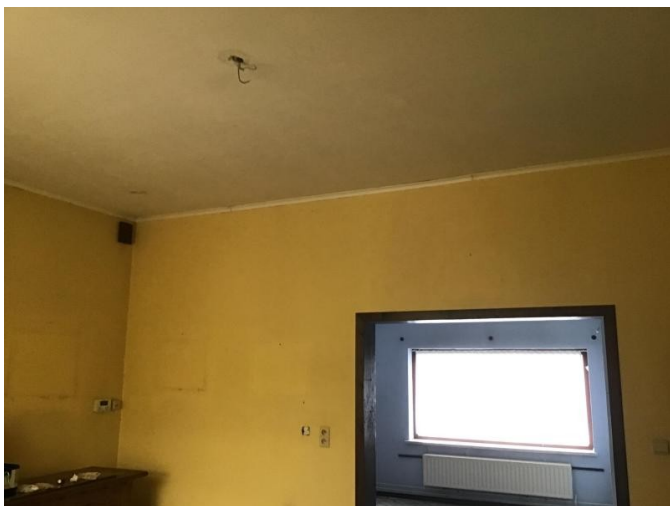
Fiche 3: Pleister plafond

Geen asbest

#	Type	Referentie	Resultaat
3.1	Mengmonster	MM02	Geen asbest

Beschrijving	Pleister plafond
Omgeving	Binnen
Primaire drager	Plafond
Bindmiddel van materiaal	Gips - kalk

Gebondenheid op basis van bindmiddel	Niet-hechtgebonden
Hoeveelheid (oppervlakte - dikte - aantal)	• 1,00 m ² - 1,00 cm - 1 stuk
Totaal volume	0,01 m ³
Identificatiemethode	Vaststelling met monstername
Destructieve handeling voor identificatie	Nee
Opmerking	Geen pleisterwerk in lplafond stooklokaal en natte ruimtes.

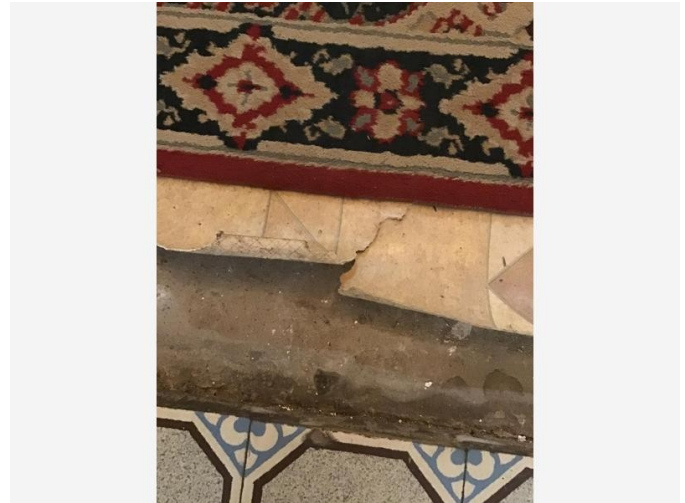
Geen asbest

#	Type	Referentie	Resultaat
4.1	Puntmonster	MM04	Geen asbest

Beschrijving	Vloerzeil gelijkvloers
Omgeving	Binnen
Primaire drager	Vloer
Bindmiddel van materiaal	Karton - papier - viltachtig

Gebondenheid op basis van bindmiddel	Niet-hechtgebonden
Hoeveelheid (oppervlakte - aantal)	• 2,00 m ² - 1 stuk
Totale oppervlakte	2,00 m ²
Identificatiemethode	Vaststelling met monstername
Destructieve handeling voor identificatie	Nee

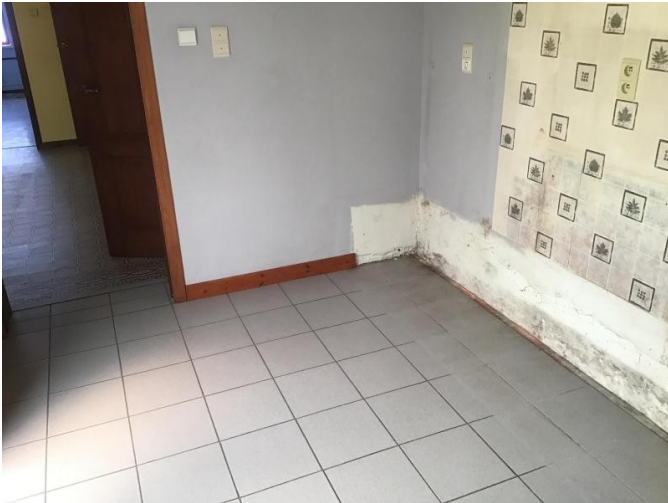
Fiche 6: Pleister muur

Geen asbest

#	Type	Referentie	Resultaat
6.1	Mengmonster	MM01	Geen asbest

Beschrijving	Pleister muur
Omgeving	Binnen
Primaire drager	Binnenwand

Bindmiddel van materiaal	Gips - kalk
Gebondenheid op basis van bindmiddel	Niet-hechtgebonden
Hoeveelheid (oppervlakte - dikte - aantal)	• 1,00 m ² - 1,00 cm - 1 stuk
Totaal volume	0,01 m ³
Identificatiemethode	Vaststelling met monstername
Destructieve handeling voor identificatie	Nee
Opmerking	Geen pleisterwerk in muur stooklokaal en natte ruimtes.
