# Asbestinventarisatetest

Schindestraat 31, 2100 Antwerpen

Attestnummer : 20240130-000439.000

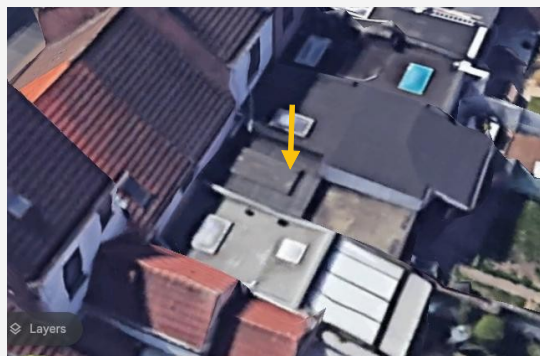
Overzichtsfoto

Detailfoto

Het asbestmateriaal valt onder de mijlpaal van 2040.

| Eindbeoordeling materiaalisico | Laag materiaalisico en/of verlaagde kans op vezelvrijgave |

| Asbestsoort (vezeltype) | Crocidoliet aanwezig |
| Asbestconcentratie | Laag (< 50%) |
| Toestand van het materiaal | Licht beschadigd, licht verweerd. Intact materiaal type Pical – asbestboard of categorie III 'gebondenheid' |

| Beschrijving | bitumen plat dak |
| Asbestmateriaal | Dak- en gevelbekleding - Roofing |
| Hoeveelheid (oppervlakte - aantal) | • 17,00 m² - 1 stuk |

- Zorg voor een veilig beheer. Vermijd het beschadigen van het asbestmateriaal. Controleer de toestand jaarlijks op wijzigingen.
- Voer bijkomende staalname(s) uit.

- Eenvoudige handelingen: mag via doe-het-zelf of door werknemer(s) met opleidingsattest eenvoudige handelingen  
bitumineuze materialen zullen bij verwijdering geen asbestvezels vrijgeven

laat bij een volgende overlaging stalen nemen (tot op de dakdrager). Zo kan de aanwezigheid van asbest mogelijk uitgesloten worden.

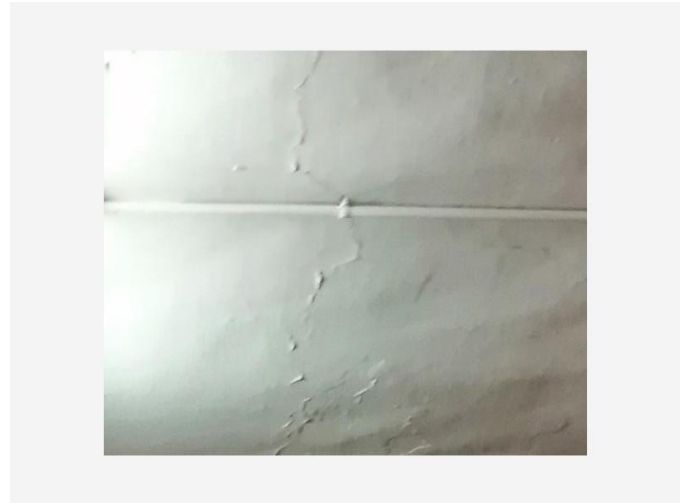
## Fiche 3: gips plafond

Overzichtsfoto

Detailfoto

Geen asbest

| # | Type | Referentie | Resultaat |
|---|---|---|---|
| 3.1 | Puntmonster | SCH31D-gips plafond | Geen asbest |

| Beschrijving | gips plafond |
