# Asbestinventarisatetest

Zandstraat 16, 3471 Kortenaken

Attestnummer : 20240311-000019.000

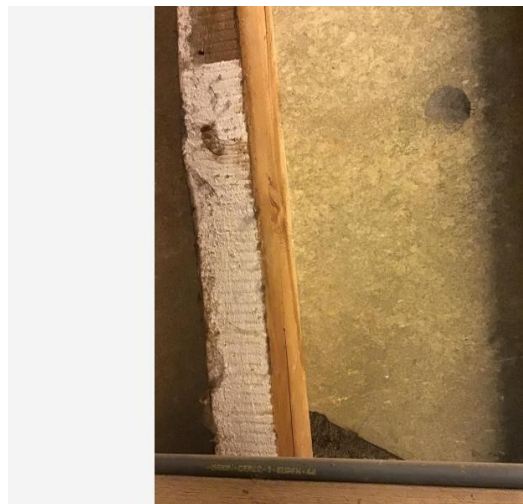
Overzichtsfoto

Detailfoto

Het asbestmateriaal valt onder de mijlpaal van 2040.

Zorgvuldig beheren

| Eindbeoordeling materiaalrisico | Laag materiaalrisico en/of verlaagde kans op vezelvrijgave |

| Gebondenheid | Categorie 1: hechtgebonden in oorsprong |
| Asbestsoort (vezeltype) | Crocidoliet aanwezig |
| Asbestconcentratie | Laag (< 50%) |
| Afschermingsgraad van het gehele materiaal | Geheel of deels (ook) vrij aan de binnenlucht |
| Toestand van het materiaal | Onbeschadigd, niet verweerd |

| Beschrijving | Hoofdgebouw/bijgebouw onderdak |
| Asbestmateriaal | Plaat, paneel, tablet - Type Menuiserie |
| Hoeveelheid (oppervlakte - dikte - aantal) | <ul style="list-style-type: none"><li>• 400,00 m<sup>2</sup> - 0,80 cm - 1 stuk</li></ul> |

- Zorg voor een veilig beheer en verwijder dit asbestmateriaal wanneer het bij werken eenvoudig bereikbaar wordt. Controleer de toestand jaarlijks op wijzigingen.

- Eenvoudige handelingen: mag via doe-het-zelf of door werknemer(s) met opleidingsattest eenvoudige handelingen  
Indien het asbestverdachte materiaal volledig intact is en er geen vrije asbestvezels zichtbaar zijn, voorziet de wet geen verplichting om deze asbestverdachte toepassing te laten verwijderen door een firma met een opleidingsattest eenvoudige handelingen. U mag, in principe, deze asbesttoepassing zelf verwijderen met in achtneming van de nodige veiligheidsmaatregelen om uzelf en uw omgeving te beschermen. Tijdens het verwijderen van de asbesttoepassing moet het materiaal intact blijven.

De verwijdering van het materiaal moet met de nodige zorg en veiligheidsvoorzieningen gebeuren.

1. verwijder de panlatten op een voorzichtige manier met een klauwhamer
2. bevestigingsnagels onderdakplaten losmaken d.m.v. klauwhamer met blokje hout eronder om beschadiging te vermijden
3. onderdakplaten één voor één losmaken in hun geheel
4. onderdakplaten één voor één voorzichtig stapelen in een asbestafvalzak (niet breken)
5. met het asbestafval kunt u terecht op het recyclagepark of bij een geregistreerde asbestinzamelaar

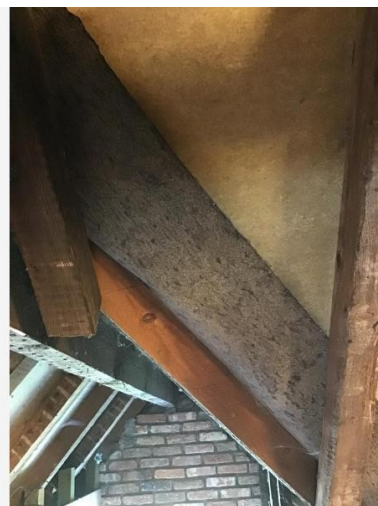
Overzichtsfoto

Detailfoto

Geen asbest

| # | Type | Referentie | Resultaat |
|---|---|---|---|
| 2.1 | Puntmonster | MM02 | Geen asbest |

| Beschrijving | Hoofdgebouw roofing onder onderdak |
| Bindmiddel van materiaal | Bitumen (roofing, teer, asfalt) |

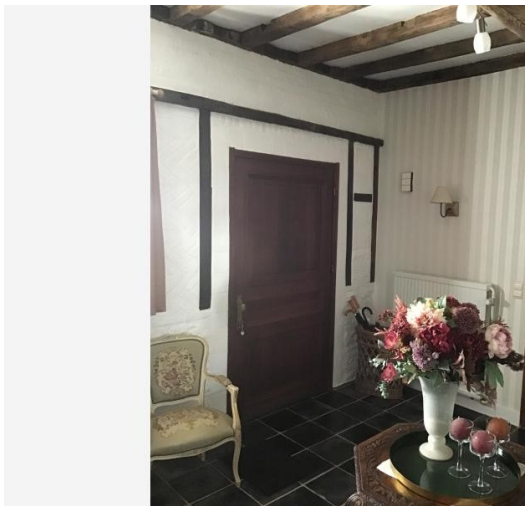
## Fiche 3: Pleisterwerk muren

Overzichtsfoto

Detailfoto

Geen asbest

| # | Type | Referentie | Resultaat |
|---|---|---|---|
| 3.1 | Mengmonster | MM01 | Geen asbest |

| Beschrijving | Pleisterwerk muren |
| Bindmiddel van materiaal | Gips - kalk |

| Opmerking | Het stooklokaal (CV-ruimte/garage) is niet bepleisterd. |
