# Asbestinventarisatetest

Carnotstraat 65/603, 2060 Antwerpen

Attestnummer : **20240302-000151.001**

Uitgegeven op : **08.03.2024**

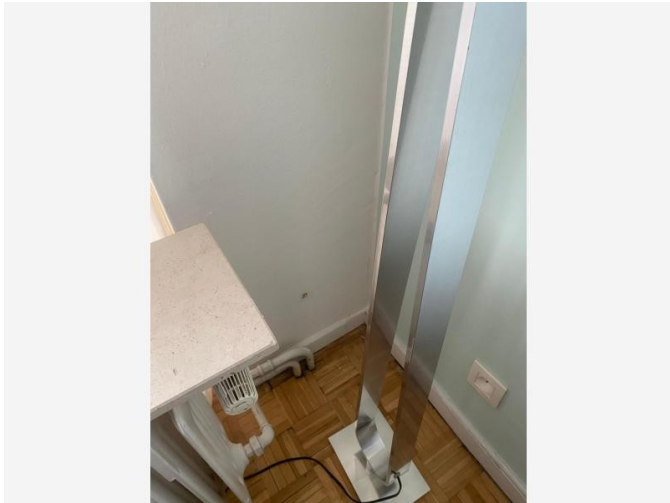
Overzichtsfoto

## Fiche 1: Pleisterwerk binnenwanden

Geen asbest

| # | Type | Referentie | Resultaat |
|---|---|---|---|
| 1.1 | Mengmonster | 23-0095-51-M01 | Geen asbest |

| Beschrijving | Pleisterwerk binnenwanden |
| Bindmiddel van materiaal | Gips - kalk |

| Gebondenheid op basis van bindmiddel | Niet-hechtgebonden |
| Hoeveelheid (oppervlakte - dikte - aantal) | <ul style="list-style-type: none"> <li>• 165,00 m<sup>2</sup> - 1,00 cm - 1 stuk</li> </ul> |
