# Asbestinventarisatetest

Fabriekstraat 22/102, 9120 Beveren

Attestnummer : 20230419-000563.000

Uitgegeven op : 19.04.2023

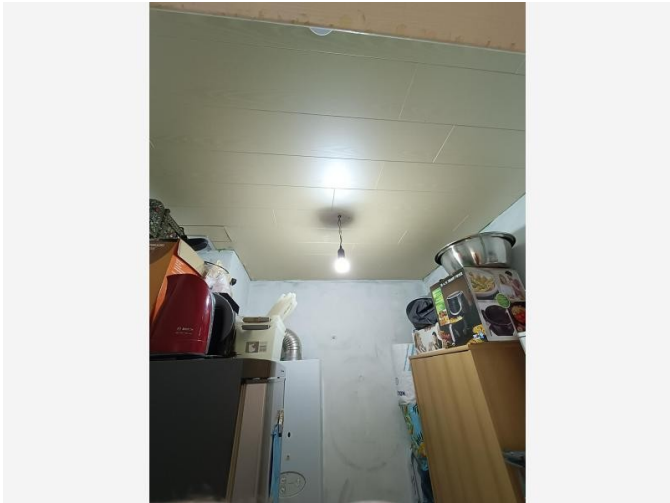
Vrije foto

| Fiche 2: Plafond in houten lamellen..... | 10 |

Plafond in houten lamellen. Vastgesteld via audio - visuele inspectie.

| Identificatiemethode | Vaststelling & expertise (niet-asbestverdacht) |
