# Asbestinventarisatetest

Kalvariebergstraat 60, 2440 Geel

Attestnummer : **20240329-000511.000**

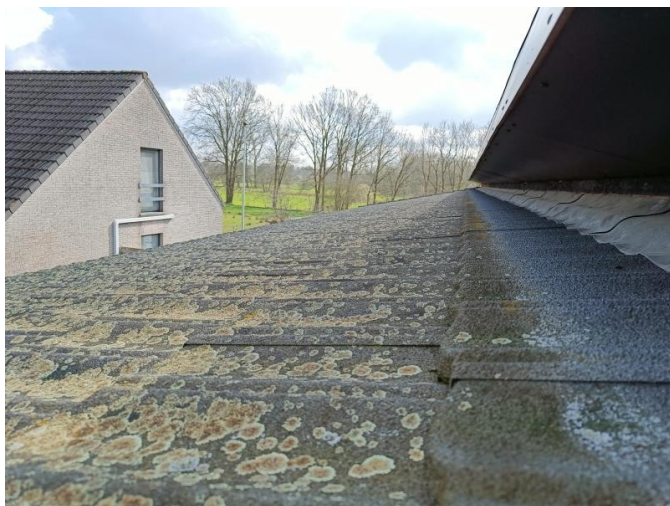
Vrije foto

Op de constructieplannen staan shingles aangeduid als dakbedekking.

Eigenaars bevestigen dat overzetdak over deze shingles werd geplaatst.

Shingles konden echter niet worden vastgesteld wegens stevige verankering overzetdak langs buiten en OSB platen langs binnen.

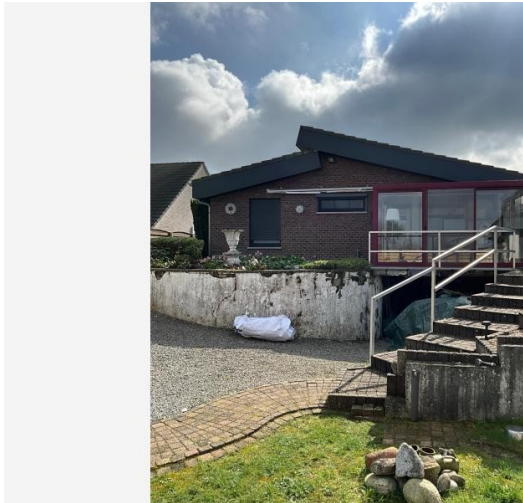
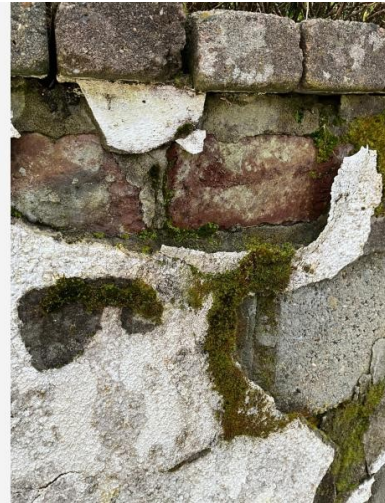
## Fiche 5: Crepi inrit garage

Geen asbest

| # | Type | Referentie | Resultaat |
|---|---|---|---|
| 5.1 | Puntmonster | MM2 | Geen asbest |

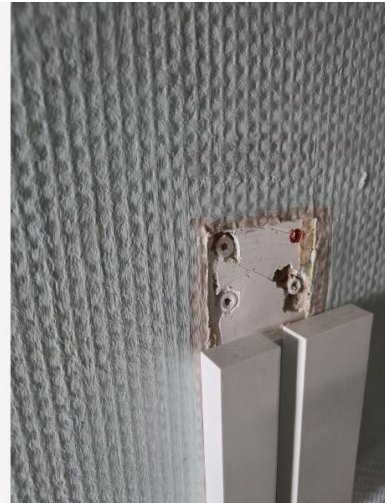
## Fiche 6: Pleisterwerk wanden

Geen asbest

| # | Type | Referentie | Resultaat |
|---|---|---|---|
| 6.1 | Mengmonster | MM01 | Geen asbest |

| Opmerking | <p>Staalname werd uitgevoerd:</p> <ul style="list-style-type: none"> <li>- individuele ruimte:</li> <li>- natte ruimte:</li> <li>- trappenhal:</li> </ul> <p>Pleisterwerk plafond was niet aanwezig/vast te stellen.</p> |
