# Asbestinventarisatetest

Ceulemansstraat 39, 2627 Schelle

Attestnummer : **20240327-000203.000**

Uitgegeven op : **27.03.2024**

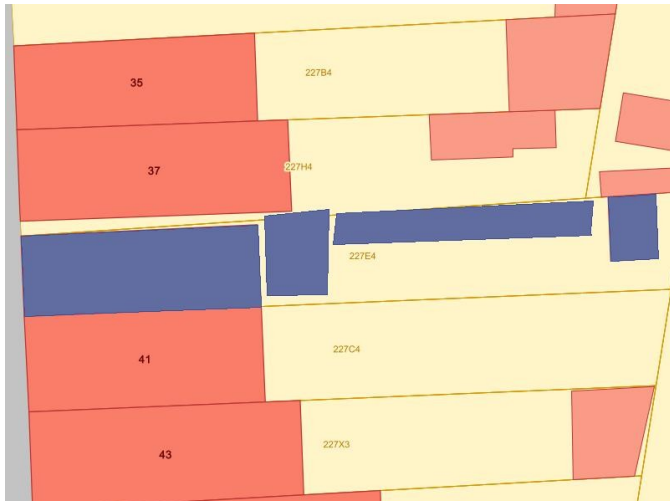
## Zone 1: Hoofdgebouw

- 0 Asbestmaterialen
- 0 Beperkingen
- 0 Uitsluitingen
- 0 Roerende goederen
- 0 Puin, steenslag, (water)bodem
- 0 Adviezen
- 1 Geen asbest**

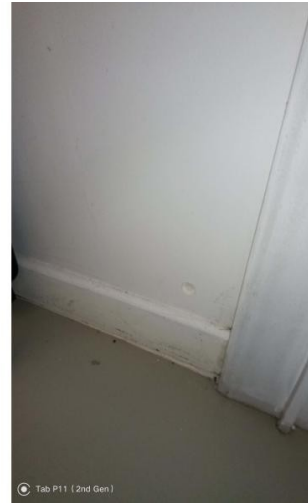
Detailfoto

Geen asbest

| # | Type | Referentie | Resultaat |
|---|---|---|---|
| 1.1 | Mengmonster | 240453_1 | Geen asbest |
