# Asbestinventarisatetest

Karel Rogierstraat 5/301, 2000 Antwerpen

Attestnummer : **20240409-000065.000**

Uitgegeven op : **09.04.2024**

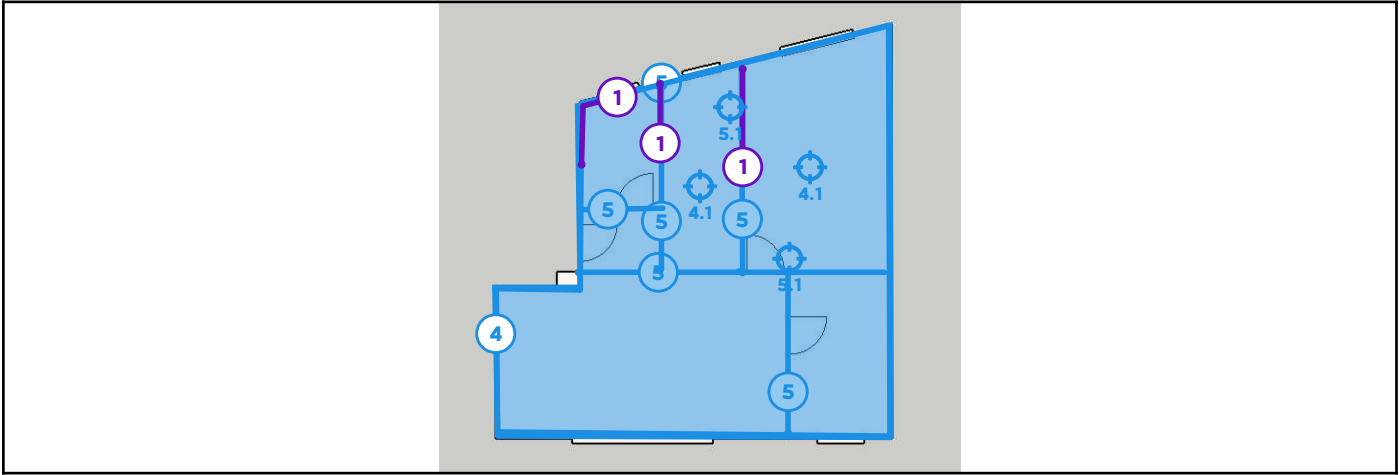
# Plan 1.1: grondplan appartement 301

| Beschrijving | Type | Actie |
|---|---|---|
| 1. tegellijm | Advies | - |
| 4. gips plafonds | Geen asbest | - |
| 5. gips wanden | Geen asbest | - |

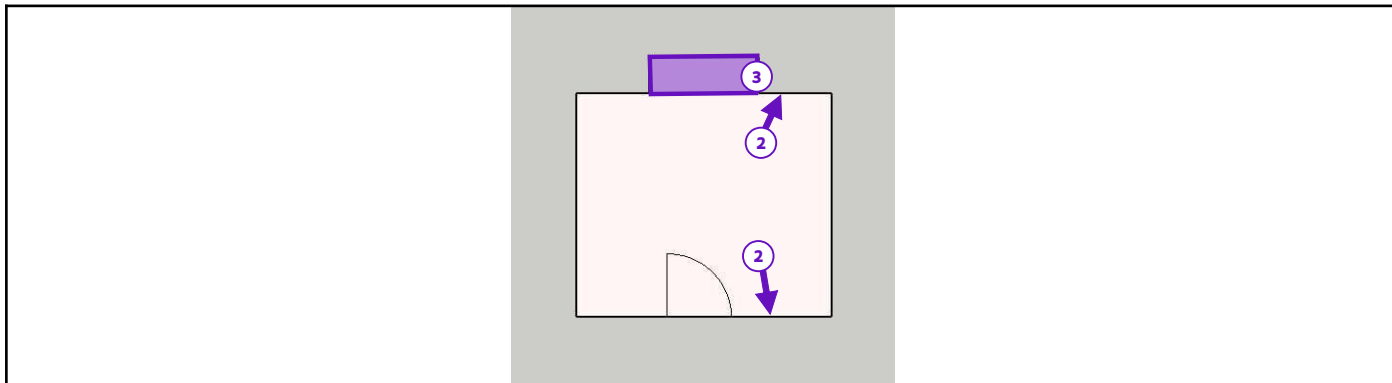
## Plan 1.2: grondplan kelder nr 3

| Beschrijving | Type | Actie |
|---|---|---|
| 2. elektrisch installatiemateriaal | Advies | - |
| 3. tegels keldergat | Advies | - |

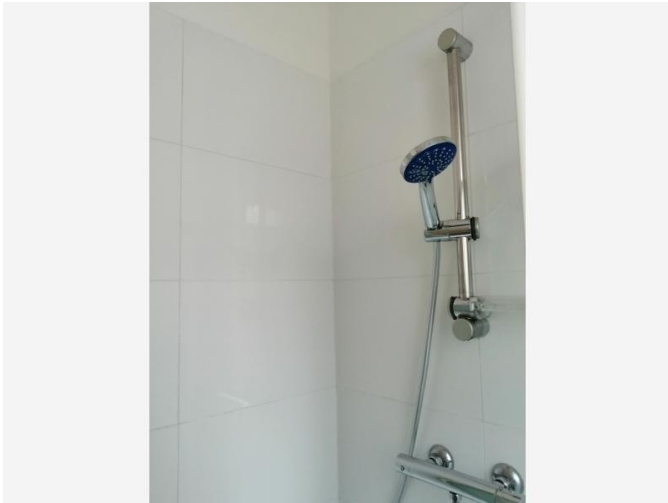
Vrije foto

materiaal niet waarneembaar. Staalname enkel mogelijk mits destructief onderzoek

| Primaire drager | Binnenwand |

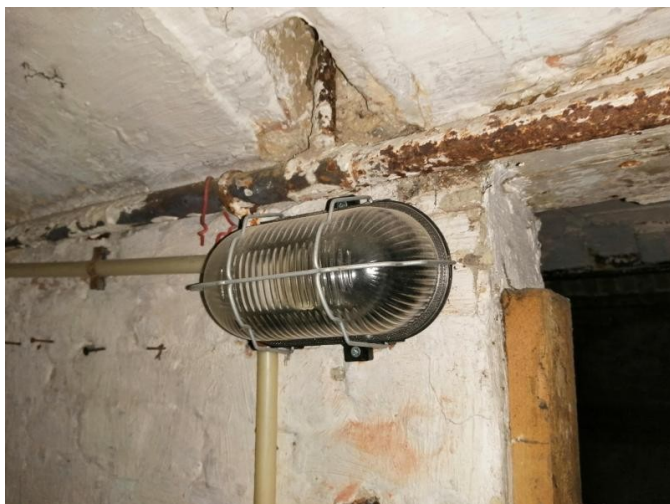
Vrije foto

lasdoos (Vynckier) en verlichtingsarmatuur (Hublot) zijn weliswaar in zwarte kunststof, maar niet van het type bakeliet.

(Deksel lasdoos ontbreekt)

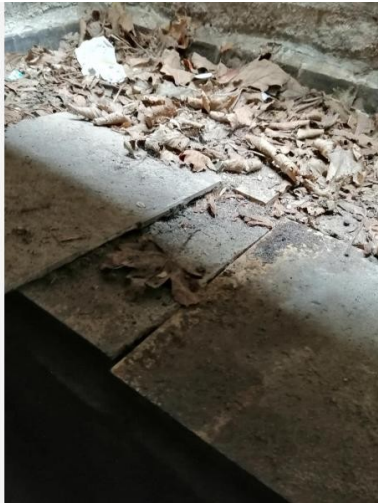
Vrije foto

losliggende tegels in keldergat : ceramiek

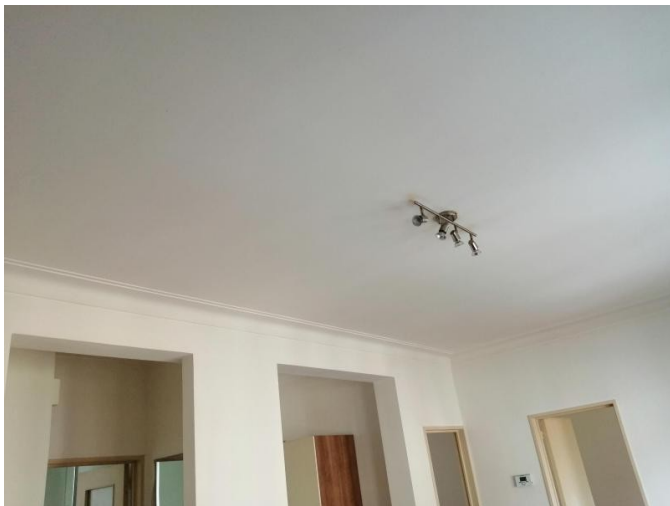
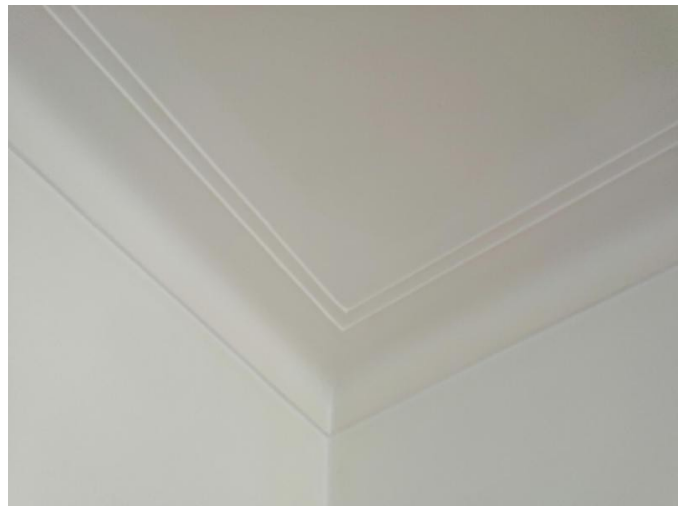
## Fiche 4: gips plafonds

Geen asbest

| # | Type | Referentie | Resultaat |
|---|---|---|---|
| 4.1 | Mengmonster | KRS5-3A-gips plafond | Geen asbest |

| Bindmiddel van materiaal | Gips - kalk |

| Hoeveelheid (oppervlakte - dikte - aantal) | <ul style="list-style-type: none"> <li>• 55,00 m<sup>2</sup> - 0,50 cm - 1 stuk</li> </ul> |

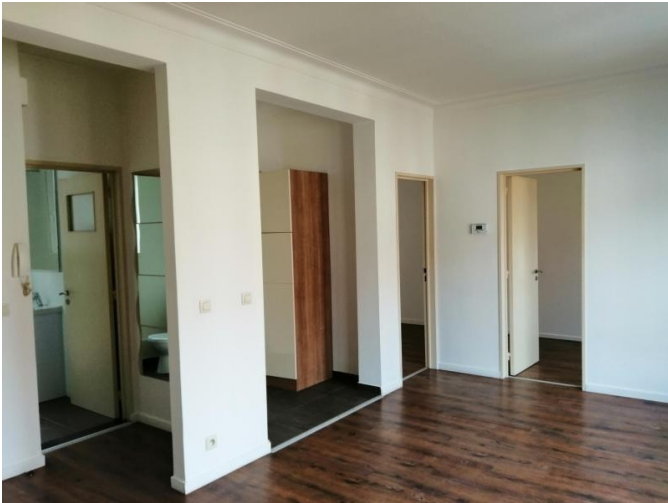
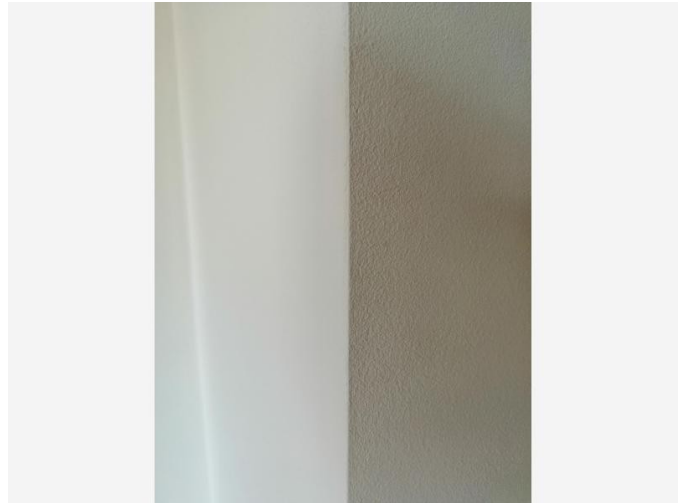
## Fiche 5: gips wanden

Geen asbest

| # | Type | Referentie | Resultaat |
|---|---|---|---|
| 5.1 | Mengmonster | KRS5-3A-gips wand | Geen asbest |

| Bindmiddel van materiaal | Gips - kalk |

| Hoeveelheid (oppervlakte - dikte - aantal) | <ul style="list-style-type: none"> <li>• 120,00 m<sup>2</sup> - 0,50 cm - 1 stuk</li> </ul> |
