# Asbestinventarisatetest

Turnhoutsebaan 104/302, 2100 Antwerpen

Attestnummer : **20240409-000356.000**

Uitgegeven op : **09.04.2024**

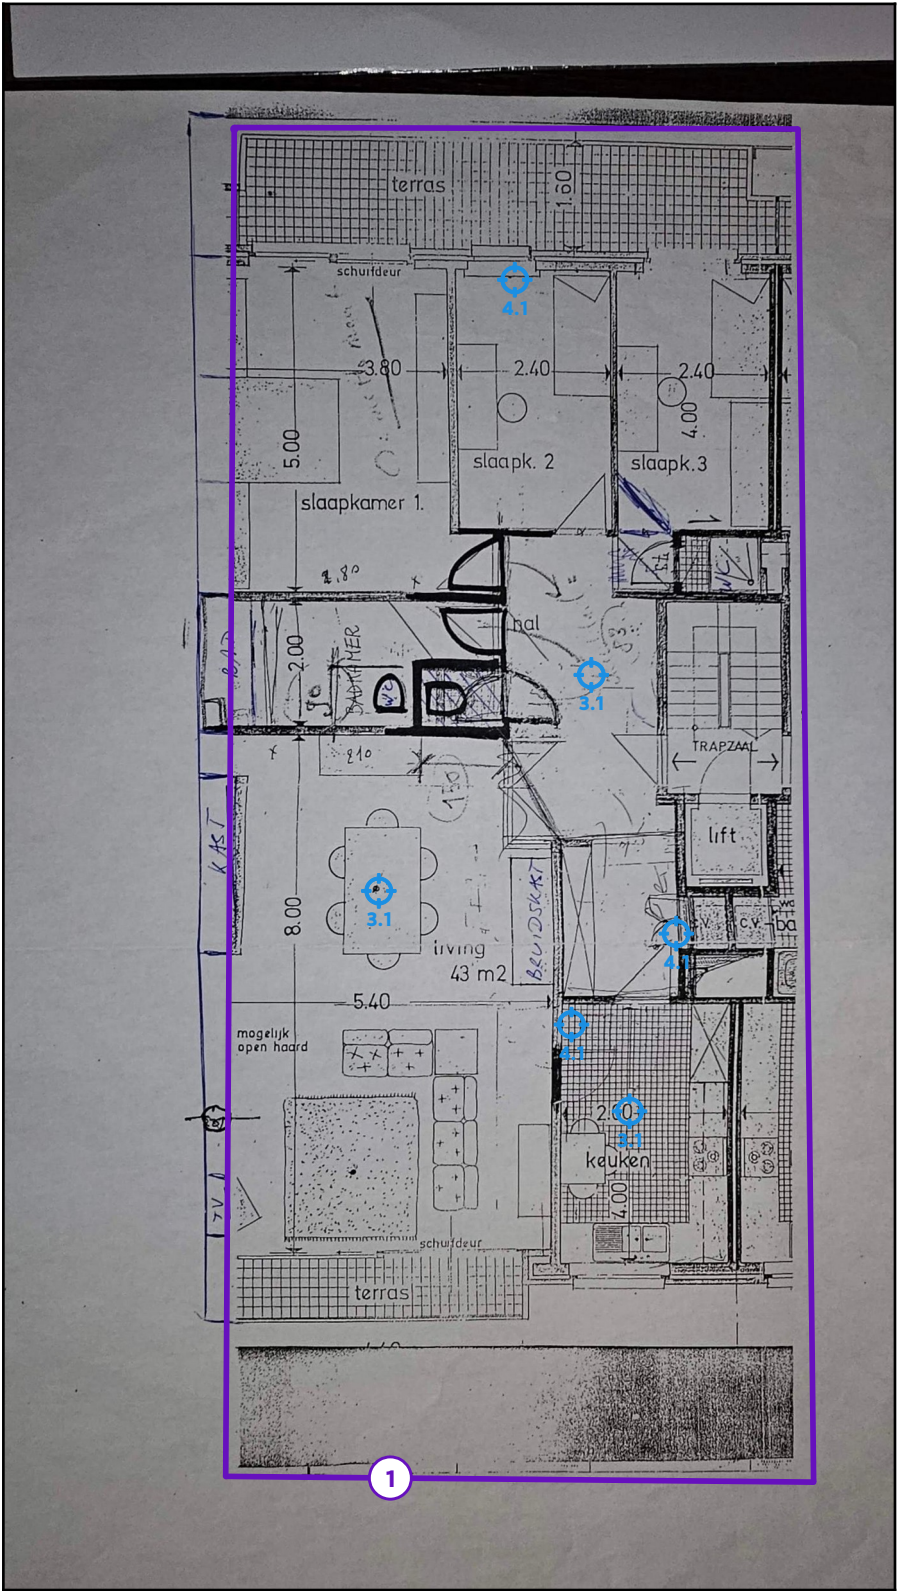
Plan 1.1: 20240403\_150153

| 1. niet asbestverdachte vloeren | Advies | - |
| 3. pleisterwerk plafonds | Geen asbest | - |
| 3.1 Code: MM002 | Mengmonster | - |
| 4. pleisterwerk muren | Geen asbest | - |
| 4.1 Code: MM001 | Mengmonster | - |

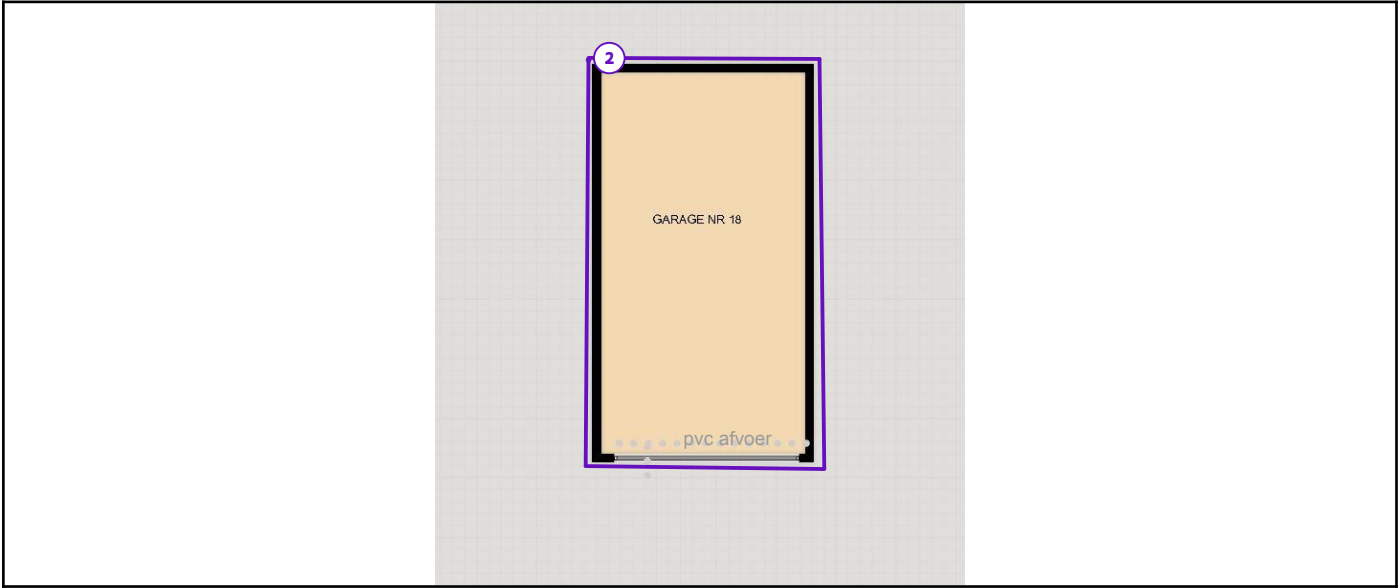
# Plan 1.2: GRONDPLAN GARAGE NR 18

| Beschrijving | Type | Actie |
|---|---|---|
| 2. geen asbestverdachte materialen in de garage aangetroffen | Advies | - |

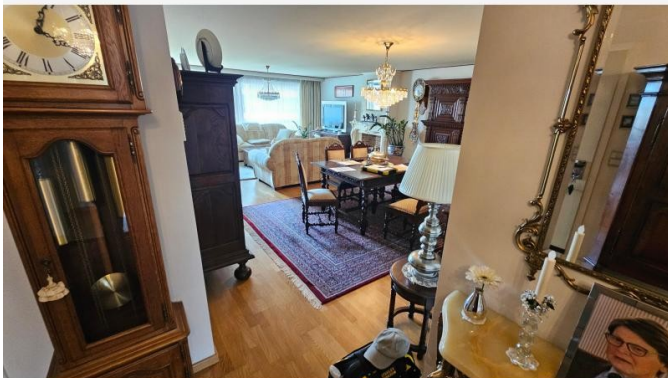
Vrije foto

De vloeren in heel het appartement zijn niet-asbestverdacht. Dmv niet-destructief onderzoek kan niet worden vastgesteld wat er zich onder de vloeren bevindt.

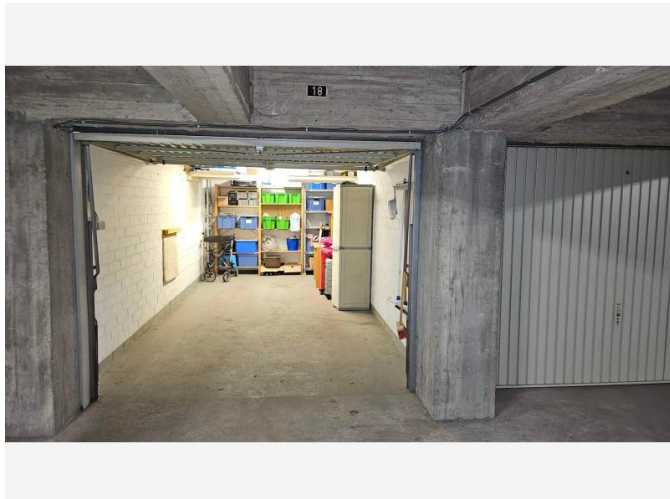
Vrije foto

In de garagebox met nr 18, werden geen asbest-verdachte materialen aangetroffen.

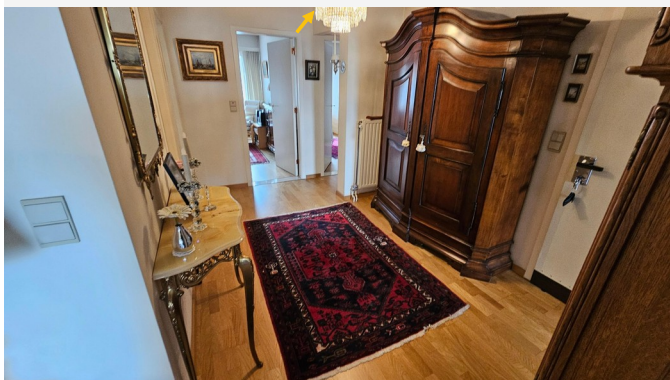
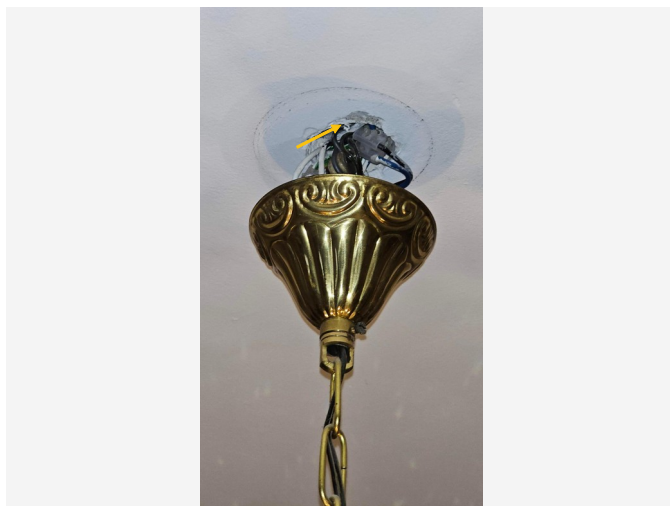
## Fiche 3: pleisterwerk plafonds

Geen asbest

| # | Type | Referentie | Resultaat |
|---|---|---|---|
| 3.1 | Mengmonster | MM002 | Geen asbest |

| Beschrijving | pleisterwerk plafonds |
| Bindmiddel van materiaal | Gips - kalk |

| Gebondenheid op basis van bindmiddel | Niet-hechtgebonden |
| Hoeveelheid (oppervlakte - dikte - aantal) | <ul style="list-style-type: none"> <li>• 130,00 m<sup>2</sup> - 0,50 cm - 1 stuk</li> </ul> |

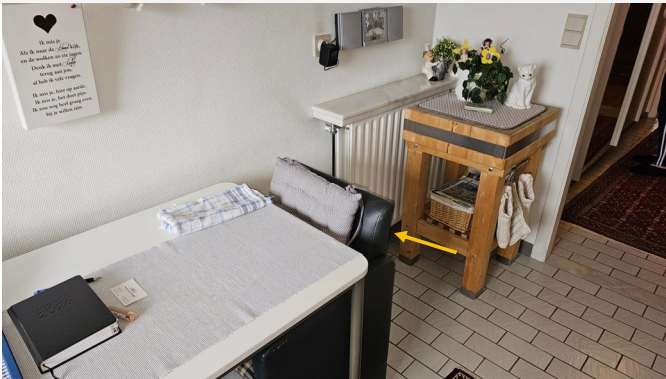
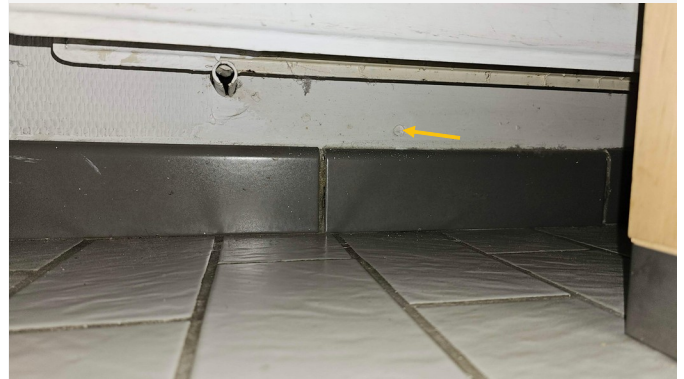
## Fiche 4: pleisterwerk muren

Geen asbest

| # | Type | Referentie | Resultaat |
|---|---|---|---|
| 4.1 | Mengmonster | MM001 | Geen asbest |

| Beschrijving | pleisterwerk muren |
| Bindmiddel van materiaal | Gips - kalk |

| Gebondenheid op basis van bindmiddel | Niet-hechtgebonden |
| Hoeveelheid (oppervlakte - dikte - aantal) | <ul style="list-style-type: none"> <li>• 500,00 m<sup>2</sup> - 0,50 cm - 1 stuk</li> </ul> |
