Asbestinventarisatetest

Alfons Schneiderlaan 174/4, 2100 Antwerpen

Attestnummer : 20231218-000244.000

Uitgegeven op : 18.12.2023

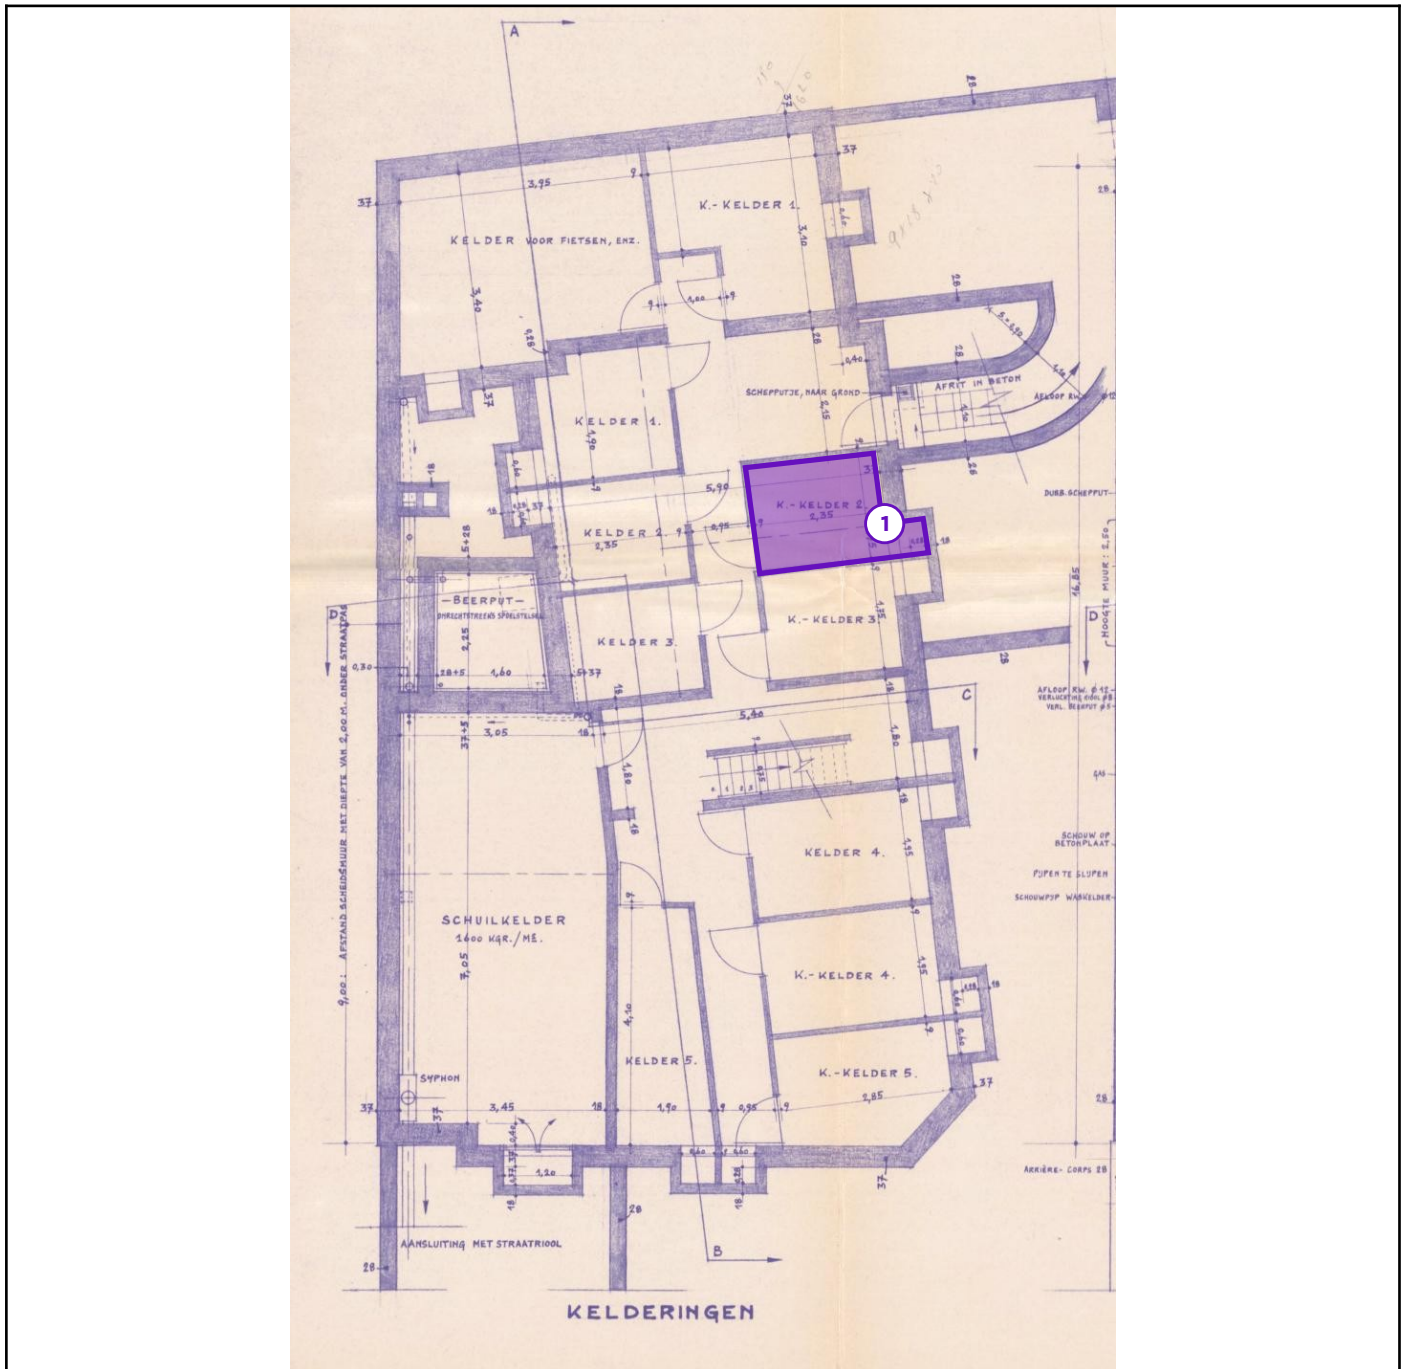
Plan 1.1: Kelder verdieping

Beschrijving	Type	Actie
1. Private kelder (berging)	Advies	-

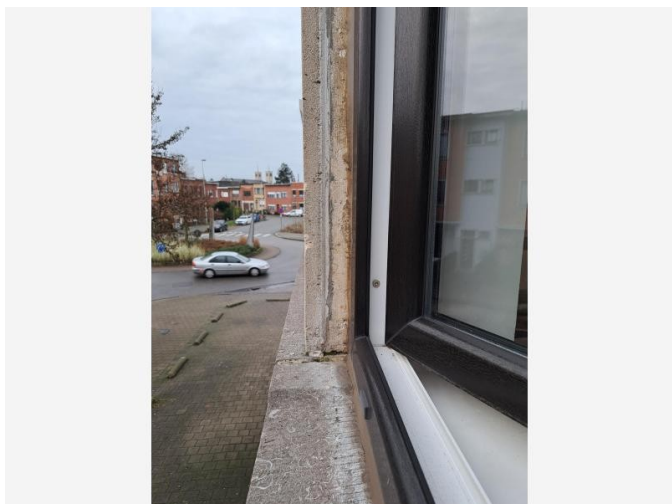
Vrije foto

De afdichting van de ramen bestaat uit siliconen. Dit is niet asbestverdacht.

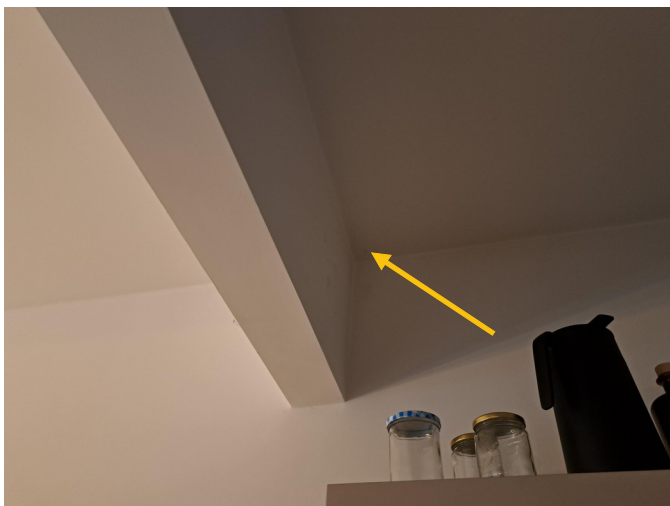
Fiche 3: Pleisterwerk plafond

Geen asbest

#	Type	Referentie	Resultaat
3.1	Mengmonster	Id 2	Geen asbest

Beschrijving	Pleisterwerk plafond
Omgeving	Binnen
Primaire drager	Plafond
Bindmiddel van materiaal	Gips - kalk

Gebondenheid op basis van bindmiddel	Niet-hechtgebonden
Hoeveelheid (oppervlakte - dikte - aantal)	• 70,00 m ² - 1,00 cm - 1 stuk
Totaal volume	0,70 m ³
Identificatiemethode	Vaststelling met monstername
Destructieve handeling voor identificatie	Nee

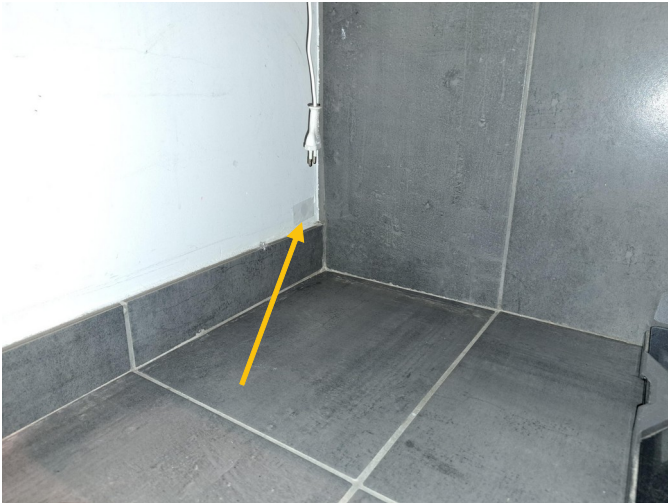
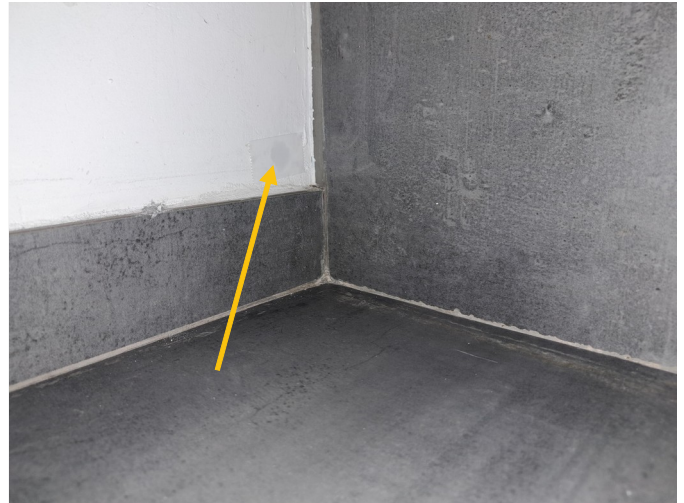
Fiche 4: Pleisterwerk muur

Geen asbest

#	Type	Referentie	Resultaat
4.1	Mengmonster	Id 1	Geen asbest

Beschrijving	Pleisterwerk muur
Omgeving	Binnen
Primaire drager	Binnenwand
Bindmiddel van materiaal	Gips - kalk

Gebondenheid op basis van bindmiddel	Niet-hechtgebonden
Hoeveelheid (oppervlakte - dikte - aantal)	• 140,00 m ² - 1,00 cm - 1 stuk
Totaal volume	1,40 m ³
Identificatiemethode	Vaststelling met monstername
Destructieve handeling voor identificatie	Nee
