# Asbestinventarisatetest

Schrieksebaan 221, 3140 Keerbergen

Attestnummer : **20230825-000135.000**

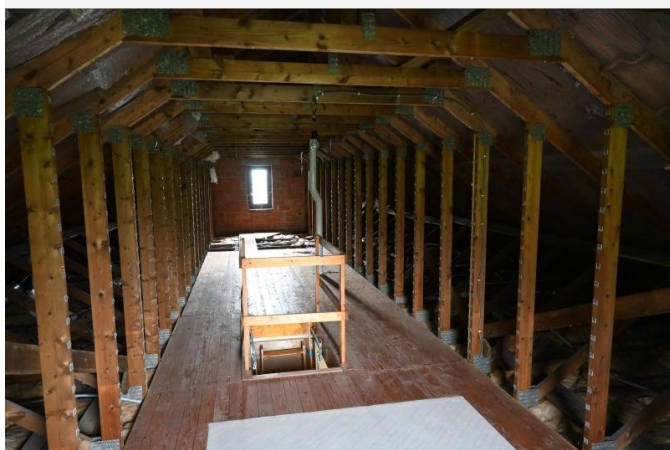
Vrije foto

In de periode dat deze woning werd gebouwd, werden frequent asbestverdachte onderdakplaten gebruikt.

De onderdakplaten waren tijdens het plaatsbezoek niet inspecteerbaar noch visueel te onderzoeken zonder destructief onderzoek. Indien bij werken de onderdakplaten zichtbaar zouden worden dienen ze alsnog onderzocht te worden.

| Primaire drager | Schuin dak |
| (Asbest)materiaal | Dak- en gevelbekleding - Plaat |
| Bindmiddel | Cement |
| Gebondenheid bindmiddel | Hecht |

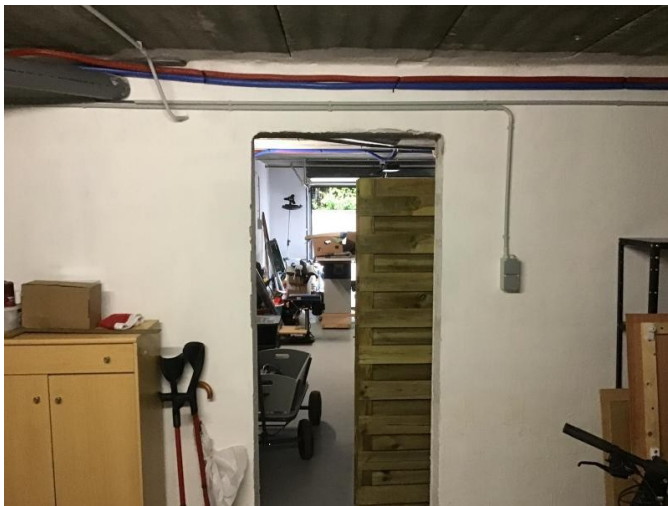
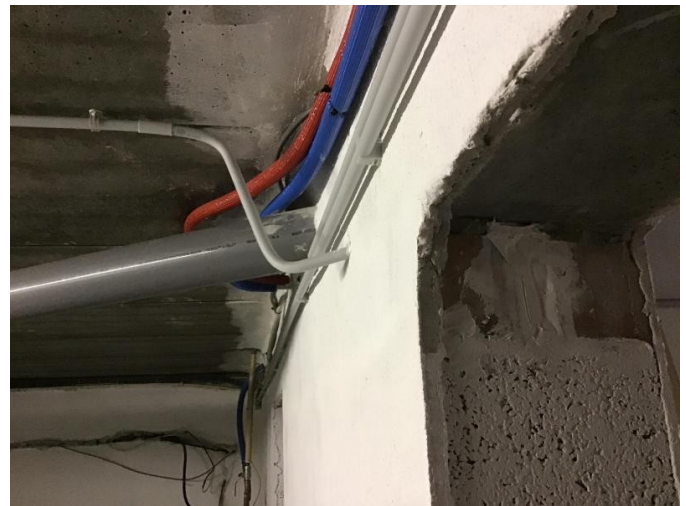
Geen asbest

| # | Type | Referentie | Resultaat |
|---|---|---|---|
| 2.1 | Mengmonster | MM01 | Geen asbest |

| Beschrijving | Pleister muur |

| Bindmiddel van materiaal | Gips - kalk |
| Gebondenheid op basis van bindmiddel | Niet-hechtgebonden |
| Opmerking | <p>Geen stooklokaal aanwezig. Natte ruimte is volledig betegeld.</p> <p>Plafonds doorheen de ganse woning bestaan volledig uit gipskartonplaten.</p> <p>Een destructief onderzoek is aan te raden bij grondige verbouwingswerken, om eventuele pleisterwerken, mogelijks onder de valse plafonds/wanden te bemonsteren. Dit behoort momenteel niet tot onze taak in deze opdracht.</p> |
