# Asbestinventarisatetest

Amedeus Stockmanslei 105, 2640 Mortsel

Attestnummer : **20240408-000439.000**

**Asbestveilig**

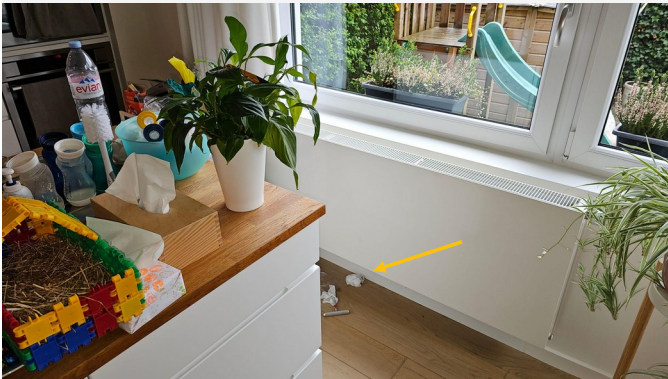
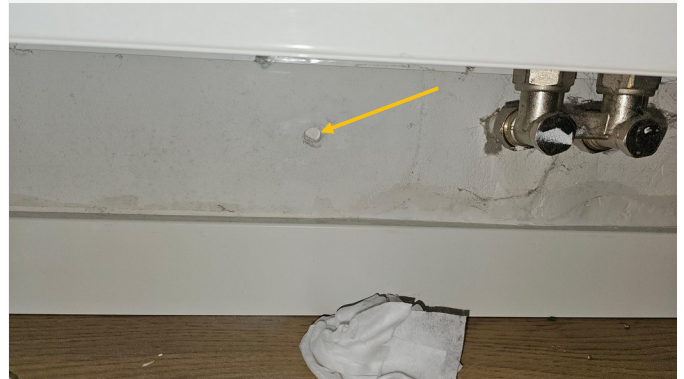
## Fiche 4: pleisterwerk muren

Overzichtsfoto

Detailfoto

Geen asbest

| # | Type | Referentie | Resultaat |
|---|---|---|---|
| 4.1 | Mengmonster | MM001 | Geen asbest |

| Bindmiddel van materiaal | Gips - kalk |
