# Asbestinventarisatetest

Kumtichstraat 390, 3300 Tienen

Attestnummer : 20240314-000055.000

Uitgegeven op : 14.03.2024

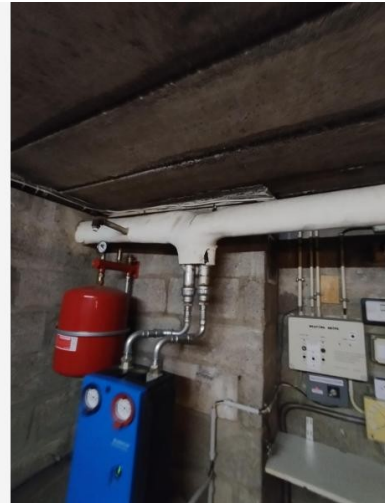
Overzichtsfoto

Detailfoto

Geen asbest

| # | Type | Referentie | Resultaat |
|---|---|---|---|
| 2.1 | Mengmonster | 4 | Geen asbest |

| Beschrijving | Leidingisolatie Bocht kelder |

| Gebondenheid op basis van bindmiddel | Niet-hechtgebonden |
| Hoeveelheid (lengte - omtrek - dikte - aantal) | <ul style="list-style-type: none"> <li>• 2,50 m - 15,00 cm - 3,00 cm - 1 stuk</li> </ul> |

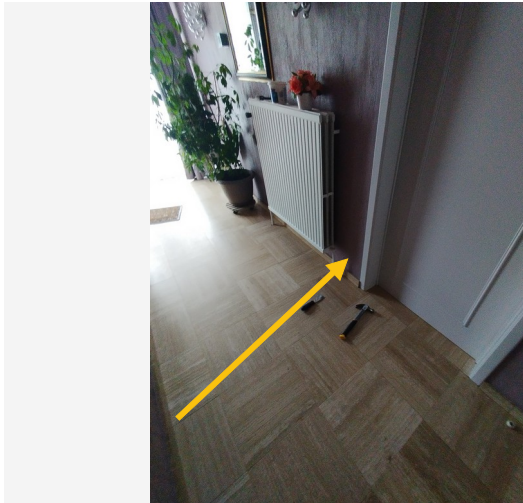
## Fiche 3: Pleister muren

Overzichtsfoto

Detailfoto

Geen asbest

| # | Type | Referentie | Resultaat |
|---|---|---|---|
| 3.1 | Mengmonster | 1 | Geen asbest |

| Beschrijving | Pleister muren |

| Hoeveelheid (oppervlakte - dikte - aantal) | <ul style="list-style-type: none"> <li>• 1.067,00 m<sup>2</sup> - 2,98 cm - 1 stuk</li> </ul> |

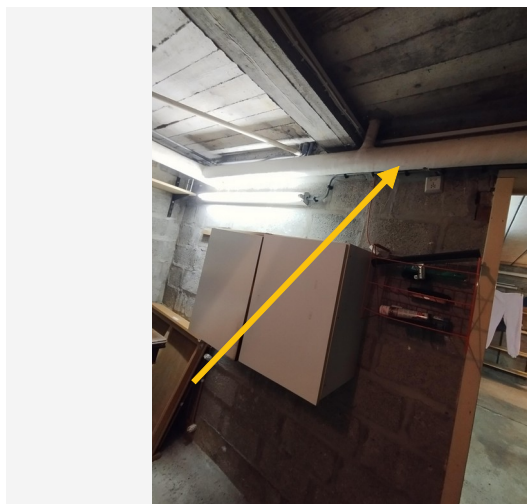
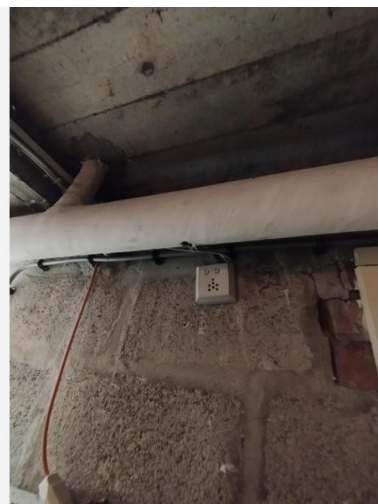
Overzichtsfoto

Detailfoto

Geen asbest

| # | Type | Referentie | Resultaat |
|---|---|---|---|
| 4.1 | Mengmonster | 3 | Geen asbest |

| Beschrijving | Leidingisolatie Recht kelder |

| Hoeveelheid (lengte - omtrek - dikte - aantal) | <ul style="list-style-type: none"> <li>• 17,10 m - 15,00 cm - 3,00 cm - 1 stuk</li> </ul> |

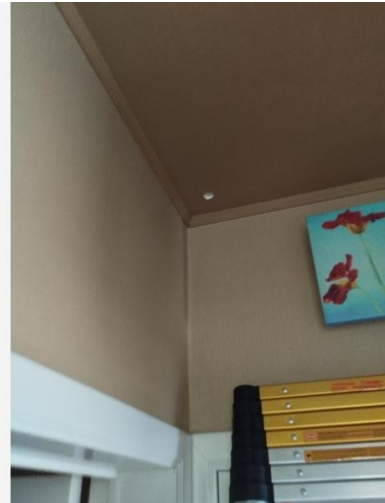
## Fiche 5: Pleister plafond

Overzichtsfoto

Detailfoto

Geen asbest

| # | Type | Referentie | Resultaat |
|---|---|---|---|
| 5.1 | Mengmonster | 2 | Geen asbest |

| Beschrijving | Pleister plafond |

| Hoeveelheid (oppervlakte - dikte - aantal) | <ul style="list-style-type: none"> <li>• 230,00 m<sup>2</sup> - 3,00 cm - 1 stuk</li> </ul> |
