# Asbestinventarisatetest

Meeuwenhoflei 20, 2100 Antwerpen

Attestnummer : 20240405-000404.000

Uitgegeven op : 05.04.2024

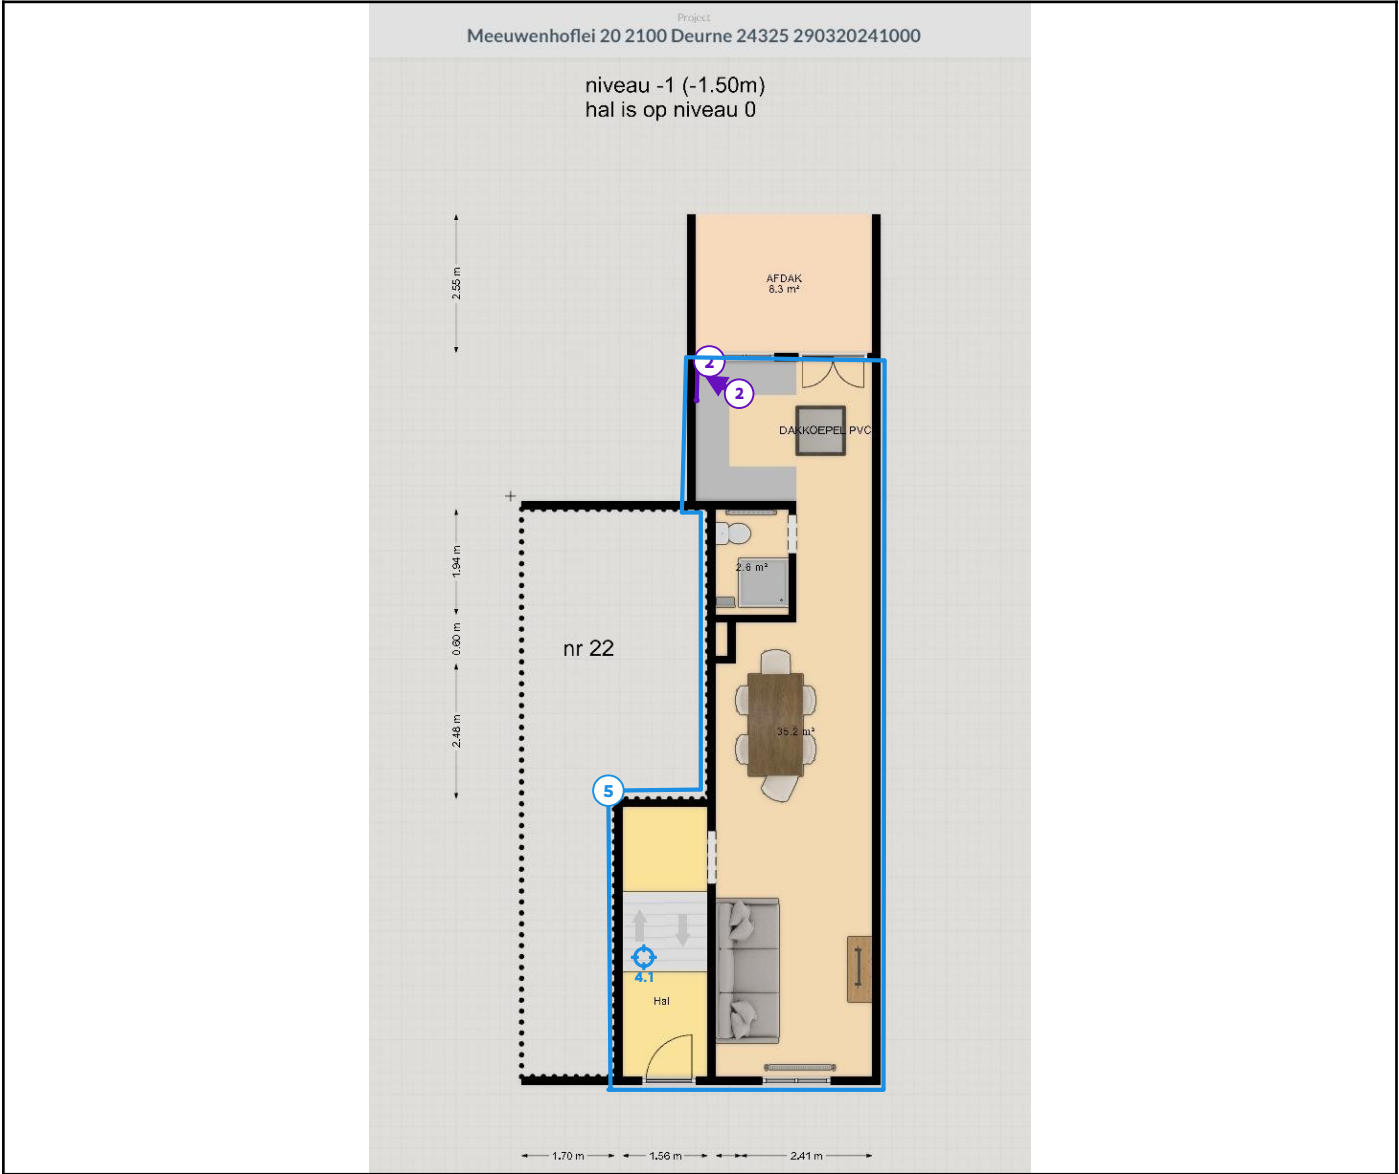
# Plan 1.2: KELDERNIVEAU grondplan -0.5

| Beschrijving | Type | Actie |
|---|---|---|
| 2. lijm faiencetegels | Advies | - |
| 4. pleisterwerk muren | Geen asbest | - |
| 5. geen pleisterwerk plafonds/wel plafondtegels | Geen asbest | - |

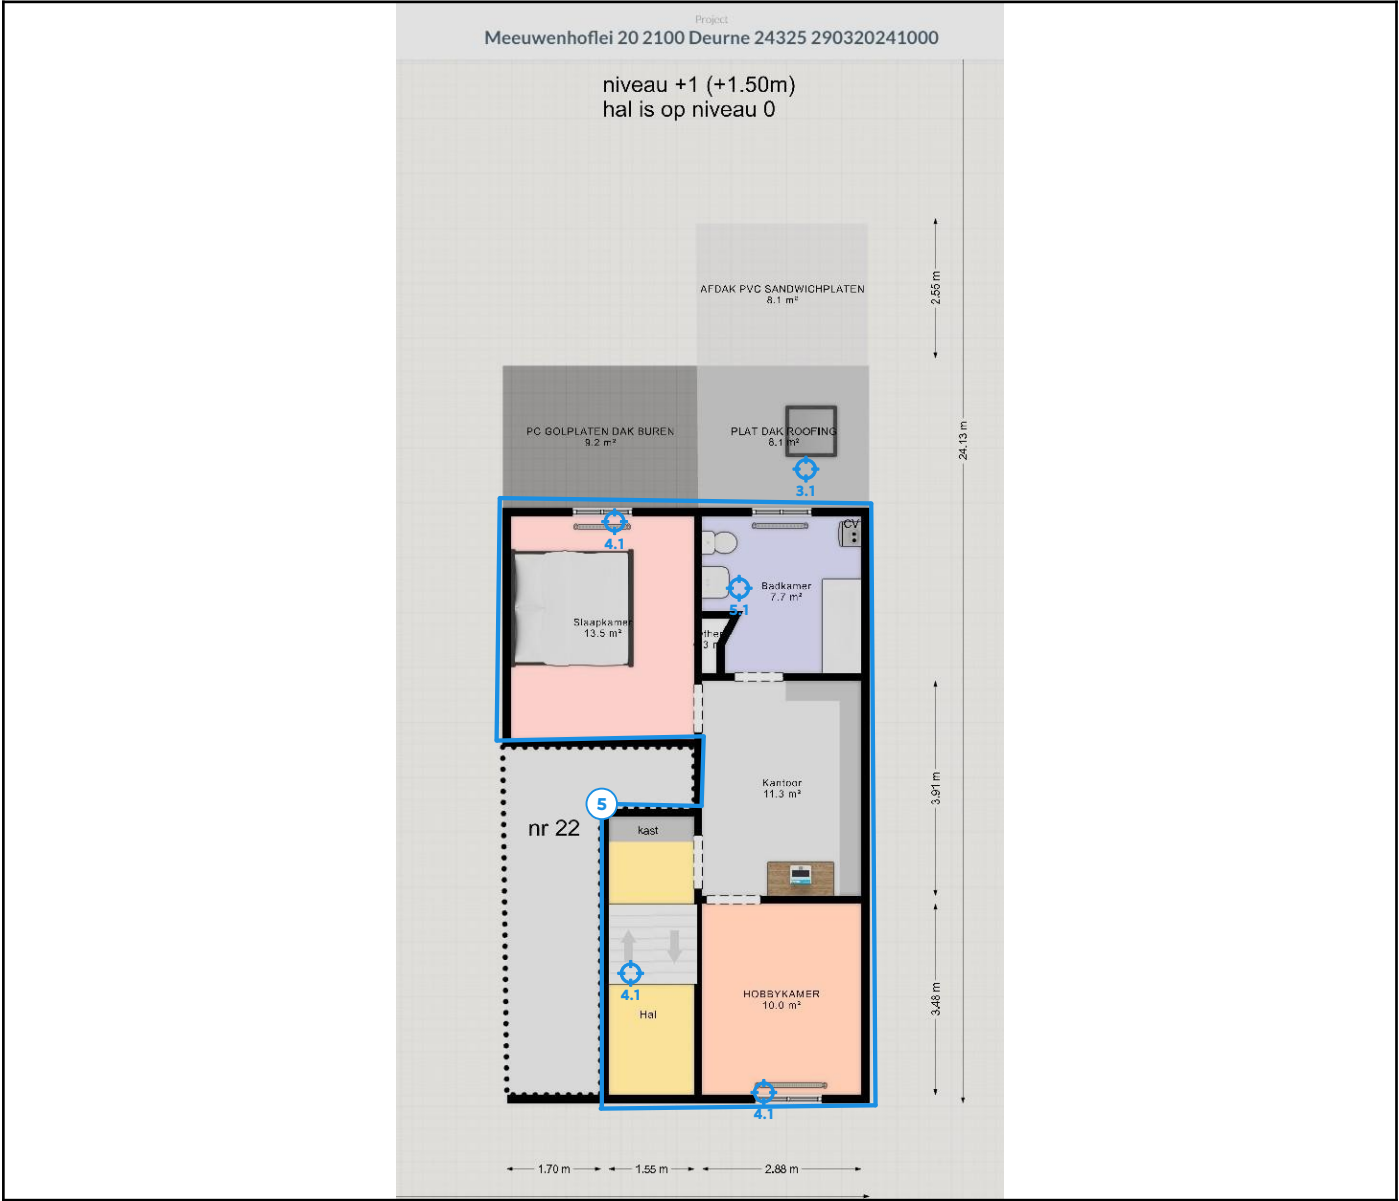
# Plan 1.3: TUSSENVERDIEPING grondplan +0.5

| Beschrijving | Type | Actie |
|---|---|---|
| 3. roofing plat dak keuken (toplaag) | Geen asbest | - |
| 4. pleisterwerk muren | Geen asbest | - |
| 5. geen pleisterwerk plafonds/wel plafondtegels | Geen asbest | - |

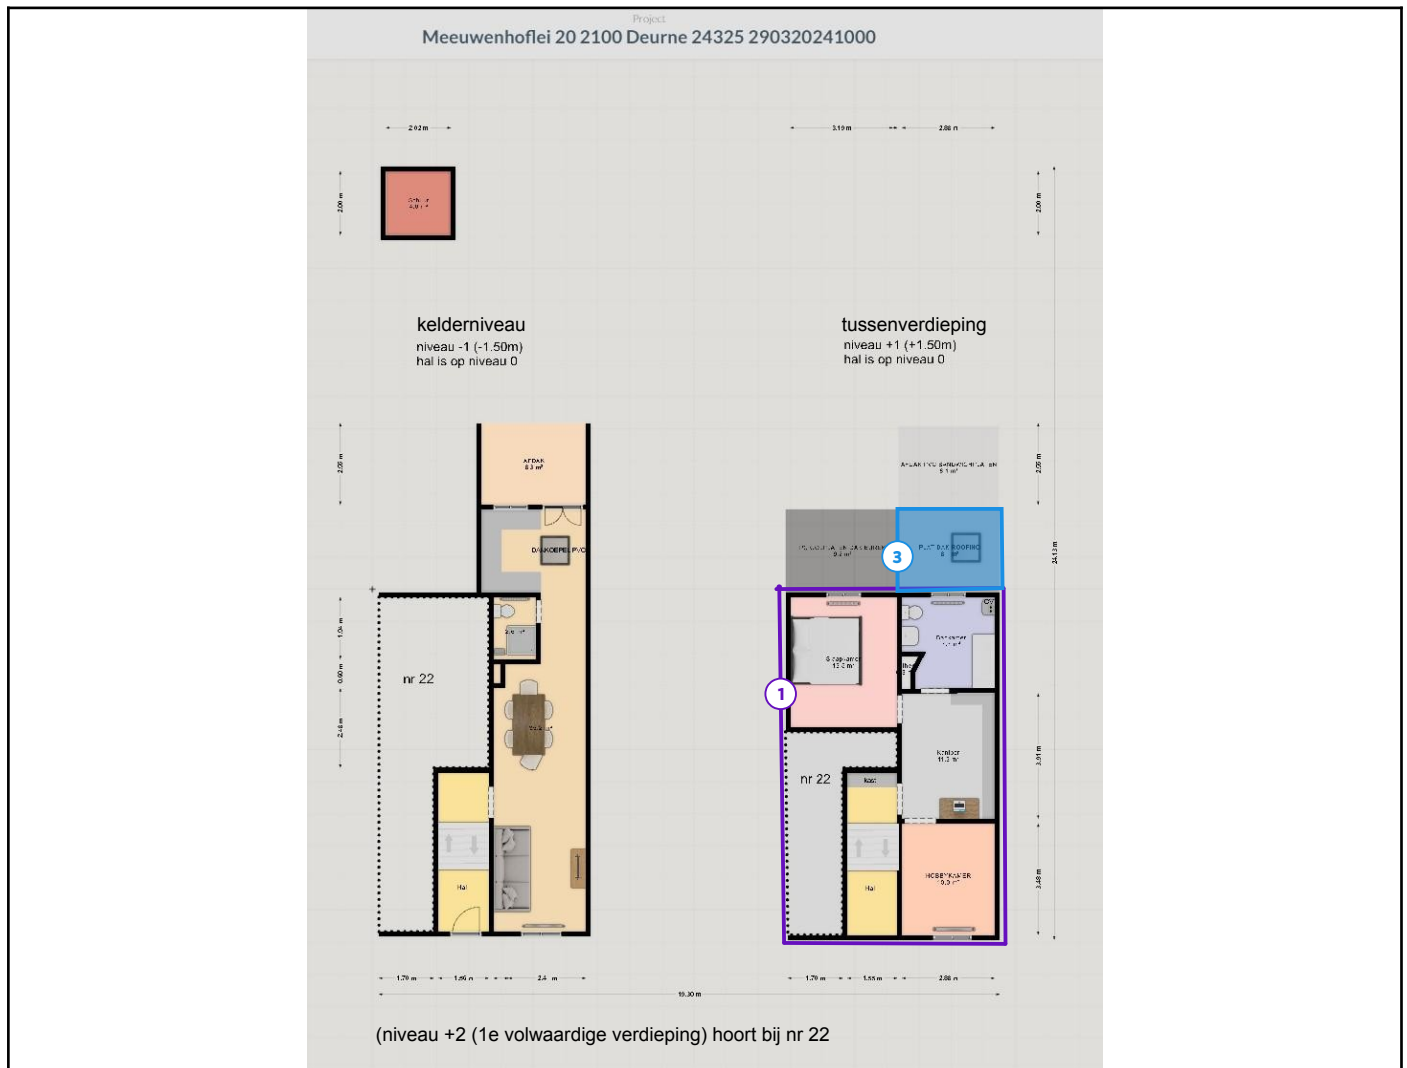
## Plan 1.4: overzicht

| Beschrijving | Type | Actie |
|---|---|---|
| 1. plat dak hoofdgebouw en schouw | Beperking | - |
| 3. roofing plat dak keuken (toplaag) | Geen asbest | - |

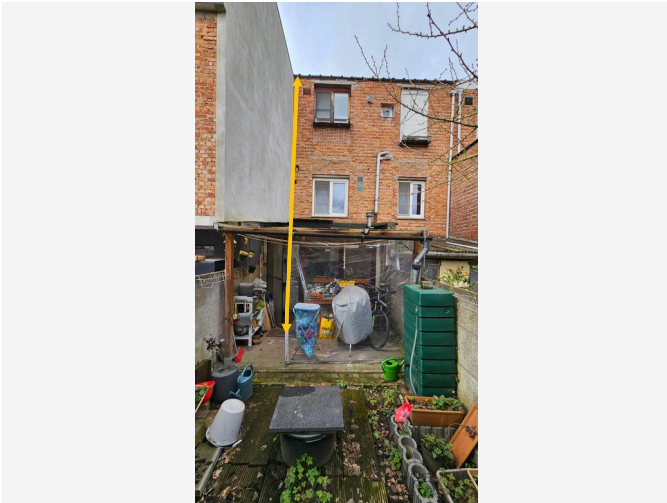
Situeringsfoto

**Reden:** Het te onderzoeken materiaal situeert zich hoger dan 3,50 m te rekenen vanaf een veilige ondergrond

**Uitleg van de asbestdeskundige:** Conform IP OVAM -> Permanente beperking: Fysiek niet bereikbaar (>3.50m vanaf een vaste ondergrond)

Ter info: Het dak en de schouw wordt gedeeld door nr 20 en 22 en behoort hierdoor tot de gemeenschappelijke delen.

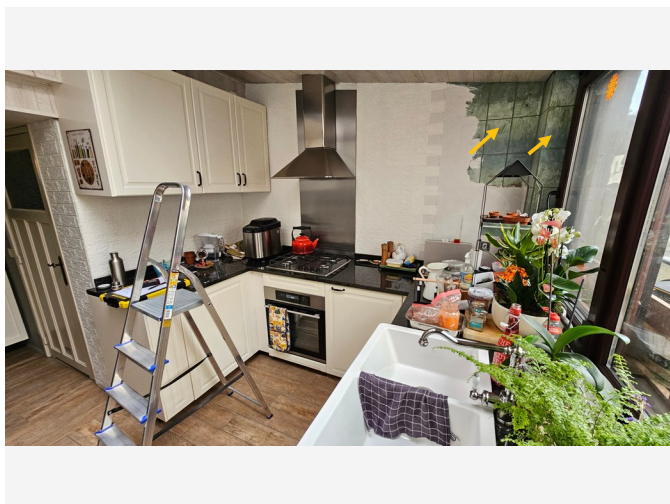
Vrije foto

de lijm waarmee faiencetegels werden geplaatst, bevatte vroeger vaak asbest. Dmv niet-destructief onderzoek kon dit niet worden vastgesteld. Bij verwijdering/renovatie is het daarom aangewezen dit eerst te laten onderzoeken. Verwijdering van asbesthoudende lijm mag enkel door een erkend asbestverwijderaar worden verwijderd (methodiek hermetische zone). De faiencetegels werden aangetroffen in de keuken tegen de linker achterwand, deze zijn geschilderd. Dmv niet-destructief onderzoek kon niet worden vastgesteld of er zich onder de nieuwe muurbekleding nog oude faiencetegels bevinden.

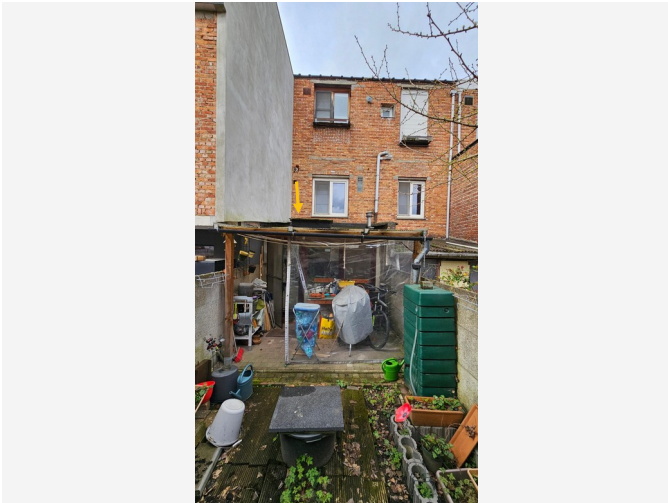
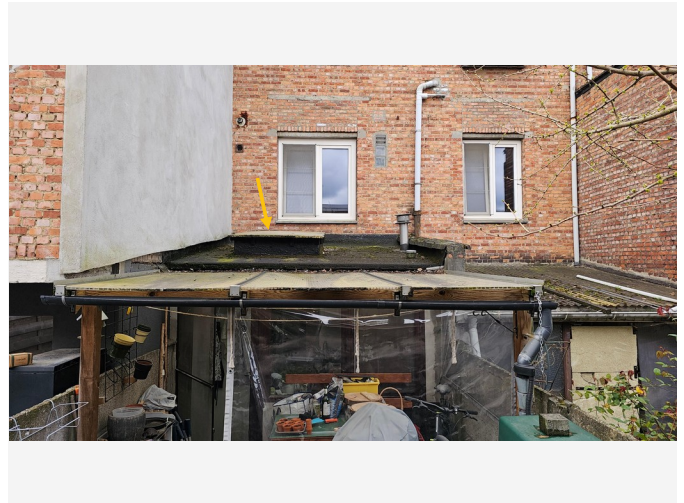
## Fiche 3: roofing plat dak keuken (toplaag)

Overzichtsfoto

Detailfoto

Geen asbest

| <b>Opmerking</b> | Enkel de toplaag werd bemonsterd; dmv niet-destructief onderzoek kon niet worden vastgesteld of er zich onder deze laag nog oude lagen of materialen bevinden. |

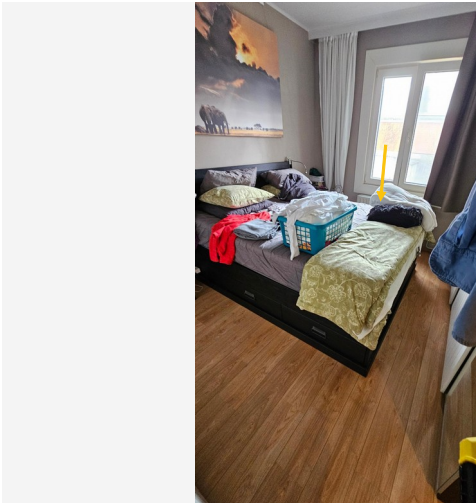
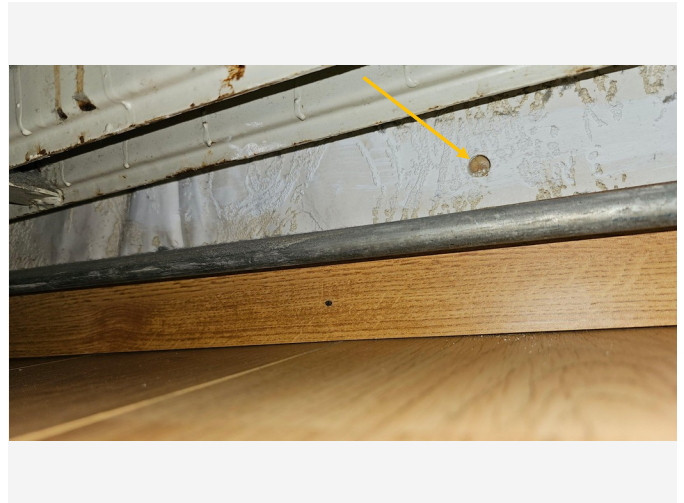
## Fiche 4: pleisterwerk muren

Overzichtsfoto

Detailfoto

Geen asbest

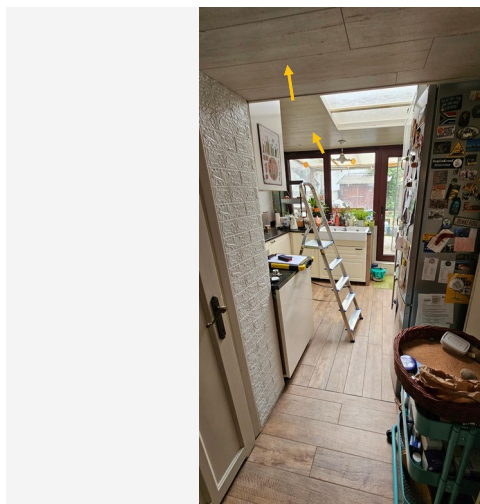
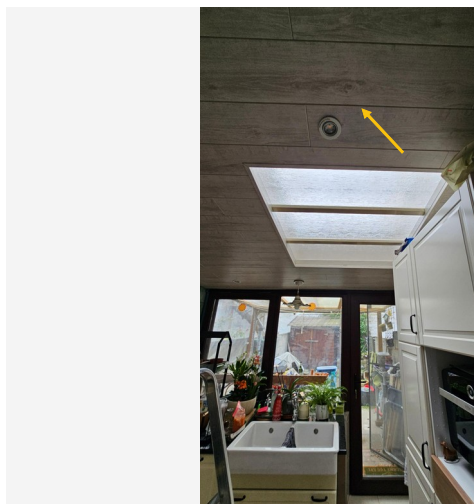
Overzichtsfoto

Detailfoto

Geen asbest

| Opmerking | <p>Op de benedenverdieping zijn de plafonds recentelijk bekleed met schroten, dit materiaal is niet-asbestverdacht en werd dus ook niet bemonsterd. Er kon dmv niet-destructief onderzoek echter niet worden waargenomen/ginspecteerd of er zich boven de verlaagde plafonds nog pleisterwerk of andere materialen bevinden. Op de tussenverdieping bevinden zich nog originele multiplex tegels met coating. Hiervan is voor alle zekerheid toch een monster genomen. De hoeveelheid die is opgegeven, gaat over de plafondtegels op de tussenverdieping.</p> |
