# Asbestinventarisatetest

Van Luppenstraat 1, 2018 Antwerpen

Attestnummer : 20231123-000461.000

## Zone 1: Hoofdgebouw

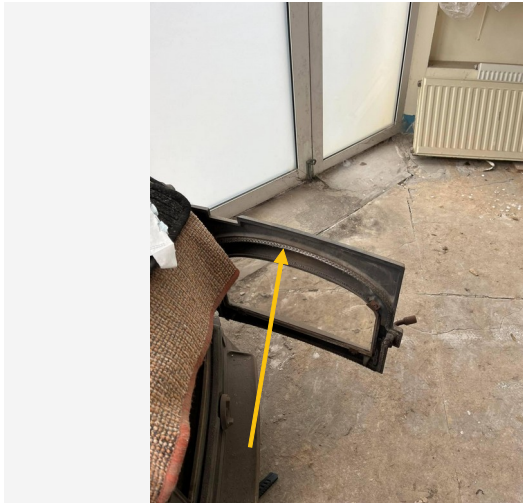
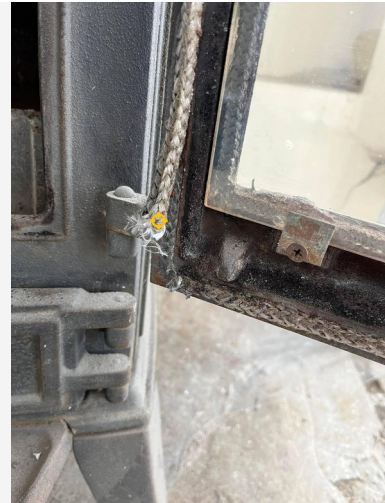
## Fiche 3: Koord in kachel

Geen asbest

| Opmerking | Het koord dat dient als dichting in de kacheldeur werd bemonsterd en door het labo als niet aantoonbaar getest. |

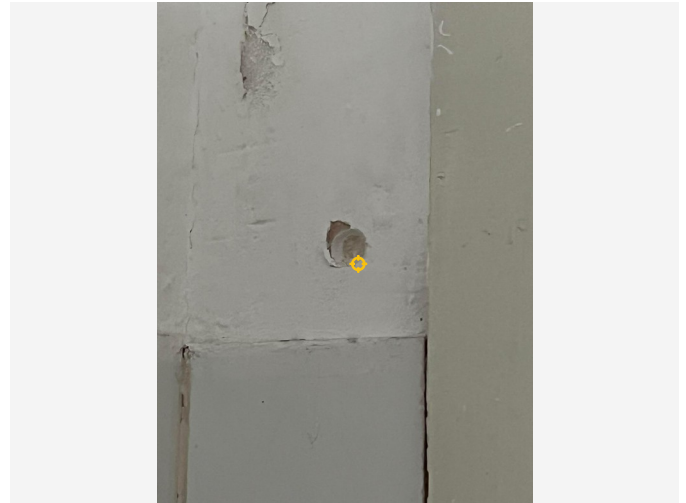
| Fiche 4: Pleisterwerk..... | 17 |

Geen asbest

| <b>Opmerking</b> | Het pleisterwerk werd bemonsterd en door het labo als niet aantoonbaar getest. Blijf steeds waakzaam bij afbraakwerken. Draag de correcte persoonlijke bescherming. |
