# Asbestinventarisatetest

Van Luppenstraat 3, 2018 Antwerpen

Attestnummer : **20231123-000467.000**

Uitgegeven op : **23.11.2023**

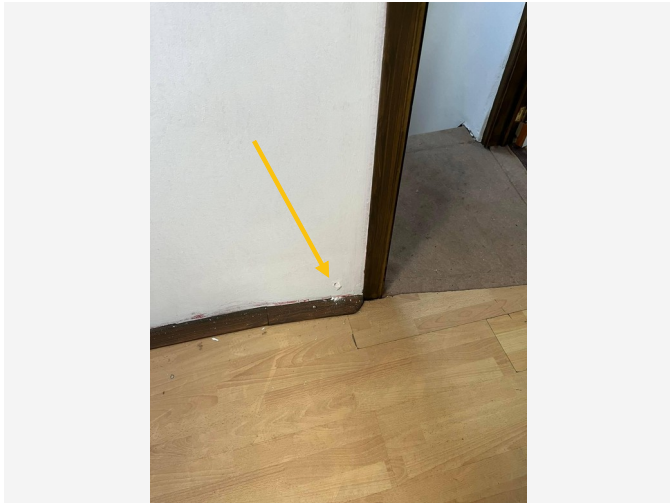
## Fiche 4: Pleisterwerk

Geen asbest

| <b>Opmerking</b> | Het pleisterwerk werd bemonsterd en door het labo als niet aantoonbaar getest. Blijf steeds waakzaam bij afbraakwerken. Draag de correcte persoonlijke bescherming. |
