Rapport n° : P02833006717-7

## PROCÈS VERBAL D'EXAMEN DE CONFORMITÉ ET/OU DE VISITE DE CONTRÔLE D'UNE INSTALLATION ÉLECTRIQUE BASSE TENSION

Nom, Prénom : **Photovoltaïque**  
Adresse : **Rue de l'Éclairage, 1A**  
CP + Commune : **4367 Enghien**  
Tél. : **1**

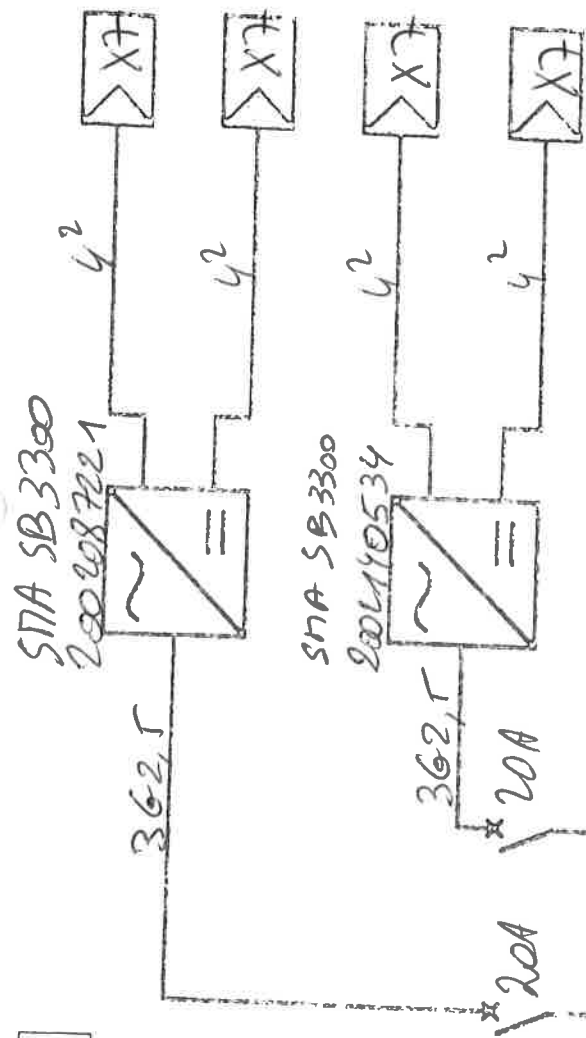
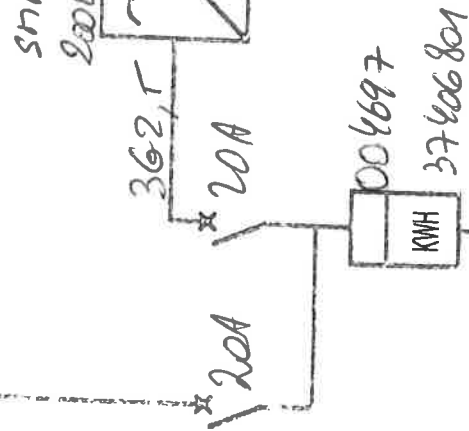
SMA SB3300  
2002087221

004697  
KWH  
37406801

40A

300mA  
63A

28 X FEN 260

compteur  
cappet  
compteur  
onduleur  
compteur PV
