# Asbestinventarisatetest

Gemeenteplaats 18, 2620 Hemiksem

Attestnummer : 20230301-000154.000

Uitgegeven op : 01.03.2023

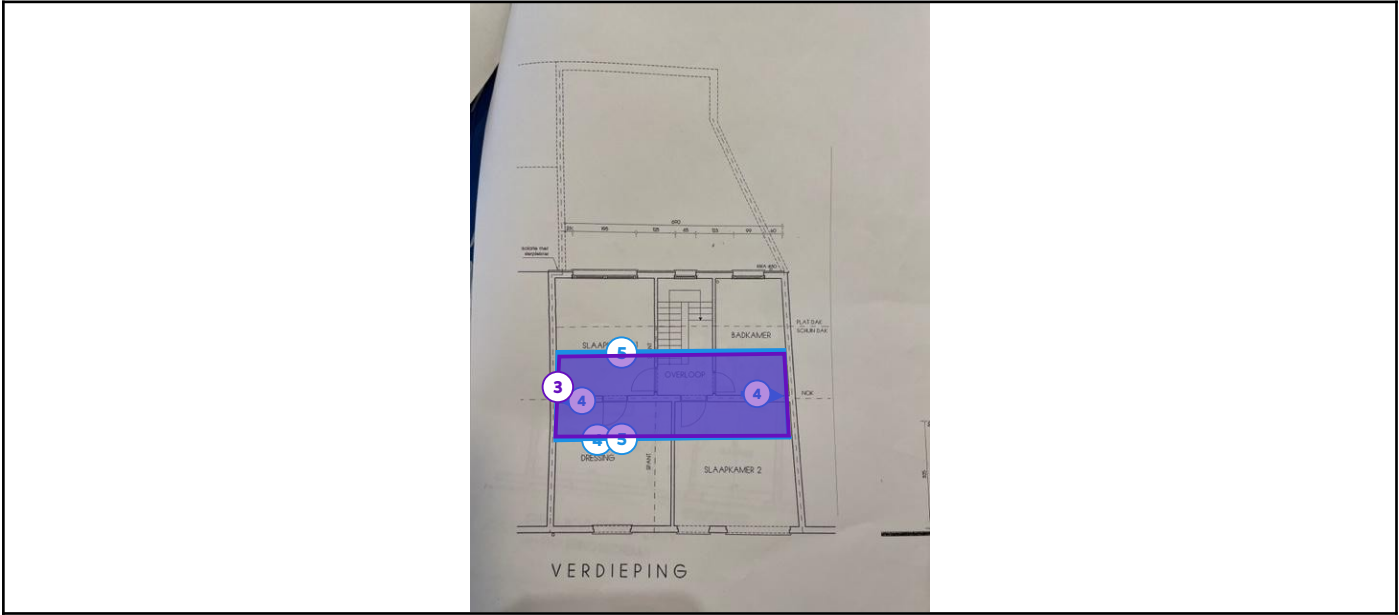
# Plan 1.3: Zolderberging

| Beschrijving | Type | Actie |
|---|---|---|
| 3. Isolatie zoldervloer | Advies | - |
| 4. Pleister | Geen asbest | - |
| 5. Platen onderdak | Geen asbest | - |

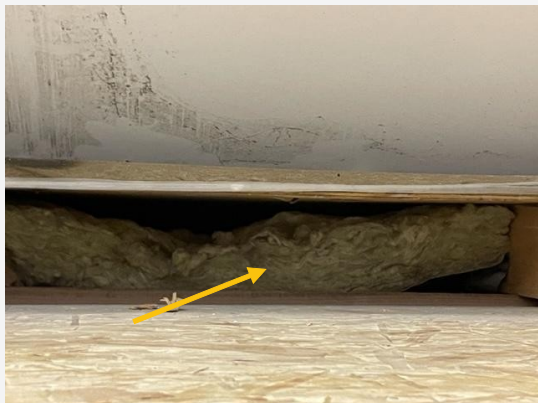
*Vrije foto*

De woning is volledig gerenoveerd tussen 2017-2018. Eigenaar heeft dit zelf gedaan. (geen bewijsdocumenten)

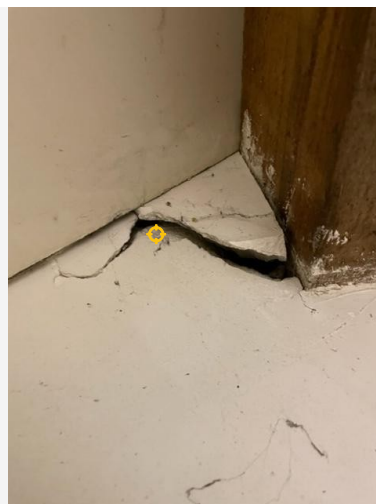
Geen asbest

| # | Type | Referentie | Resultaat |
|---|---|---|---|
| 4.1 | Puntmonster | MM1 - pleister | Geen asbest |

| Beschrijving | Pleister |
| Bindmiddel van materiaal | Gips - kalk |

| Opmerking | Niet hechtgebonden materie. Bovenaan brokkelt het lichtjes af. |

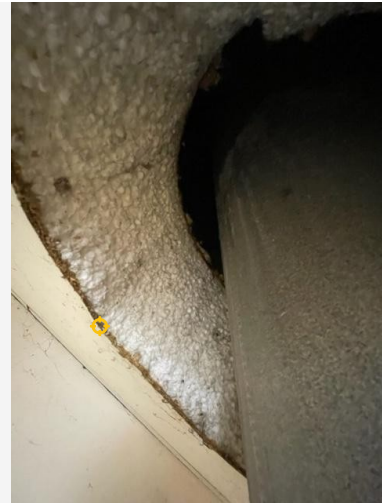
## Fiche 5: Platen onderdak

Geen asbest

| # | Type | Referentie | Resultaat |
|---|---|---|---|
| 5.1 | Puntmonster | MM2 - plaat | Geen asbest |

| Beschrijving | Platen onderdak |
| Bindmiddel van materiaal | Karton - papier - viltachtig |
