## ELEKTRISCHE INSTALLATIES OP LAAGSPANNING EN OP ZEER LAGE SPANNING (Boek 1 - KB 08/09/2019)

| Plaats controle: | Deurnestraat 244, 2640 MORTSEL | | |

| Type controle: | Controlebezoek (6.5) | | |

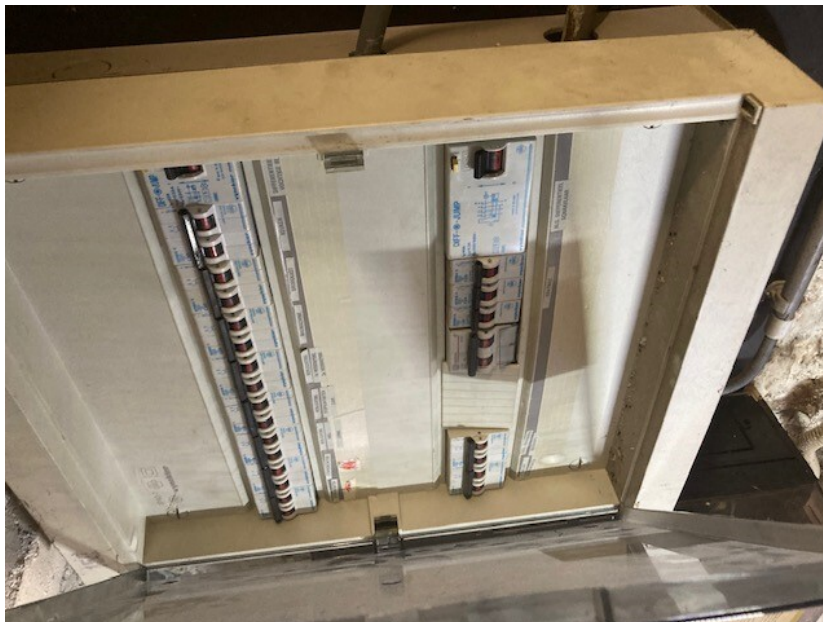
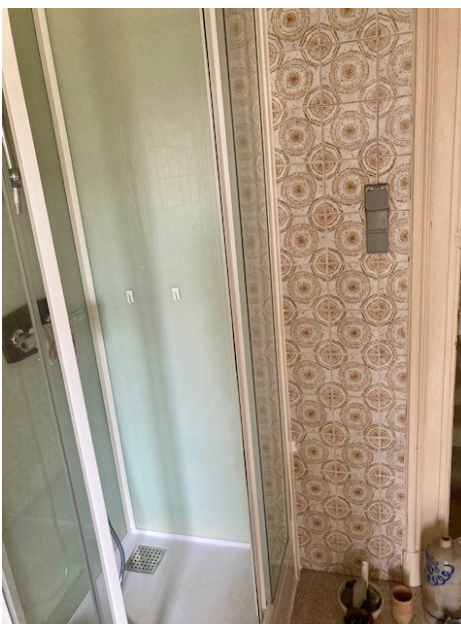
### Vereenvoudigd situatieplan of foto/schema van de (elektrische) installatie:
