# Asbestinventarisatetest

Charlottalei 4, 2620 Hemiksem

Attestnummer : 20240502-000016.000

Uitgegeven op : 02.05.2024

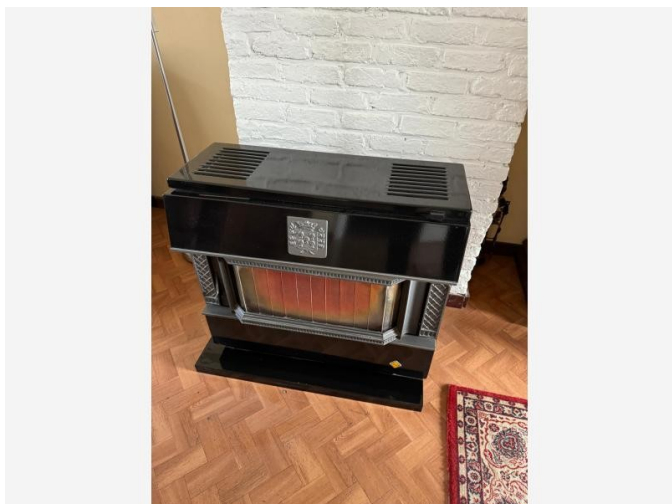
Vrije foto

Gezien de leeftijd van de standkachel bevat deze mogelijk asbesthoudende onderdelen. Niet waar te nemen zonder demontatie.

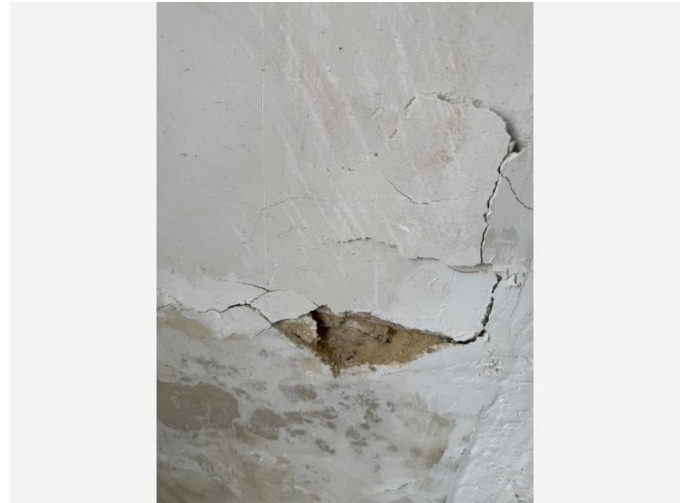
## Fiche 3: Pleisterwerk binnenwanden

Overzichtsfoto

Detailfoto

Geen asbest

| # | Type | Referentie | Resultaat |
|---|---|---|---|
| 3.1 | Mengmonster | 23-0095-64-M01 | Geen asbest |

| Beschrijving | Pleisterwerk binnenwanden |

| Bindmiddel van materiaal | Gips - kalk |
