# Asbestinventarisatetest

Woeringstraat 70, 3150 Haacht

Attestnummer : 20240522-000283.000

Uitgegeven op : 22.05.2024

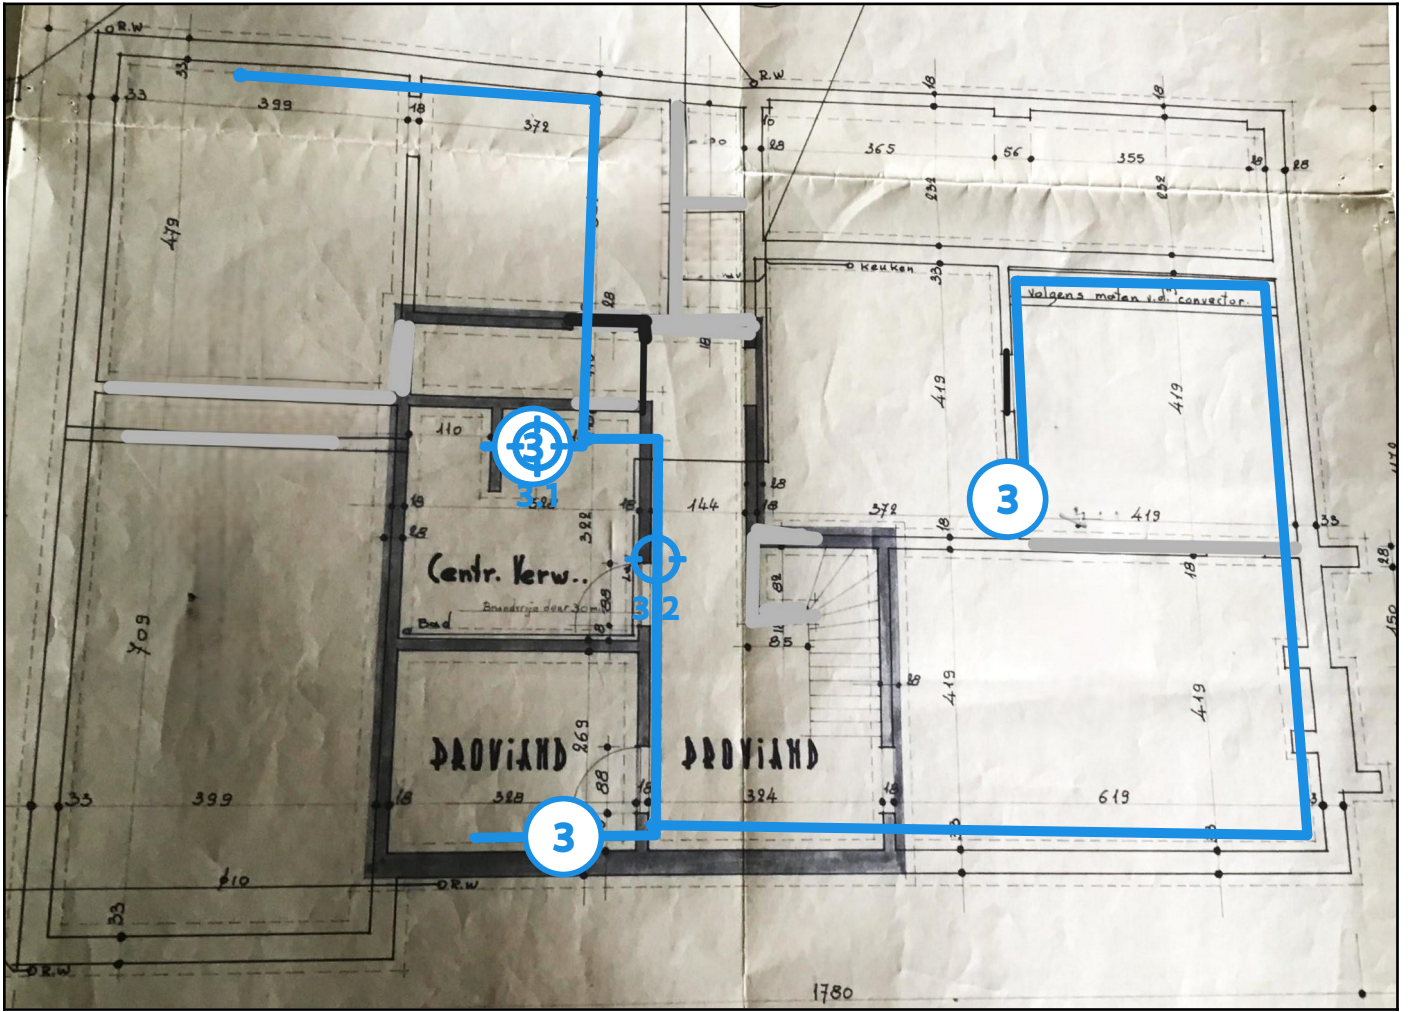
## Plan 1.1: Hoofdgebouw kelder

| Beschrijving | Type | Actie |
|---|---|---|
| 3. Kelder - Leidingisolatie | Geen asbest | - |
| 3.1 Code: MM03 | Mengmonster | - |
| 3.2 Code: MM04 | Mengmonster | - |

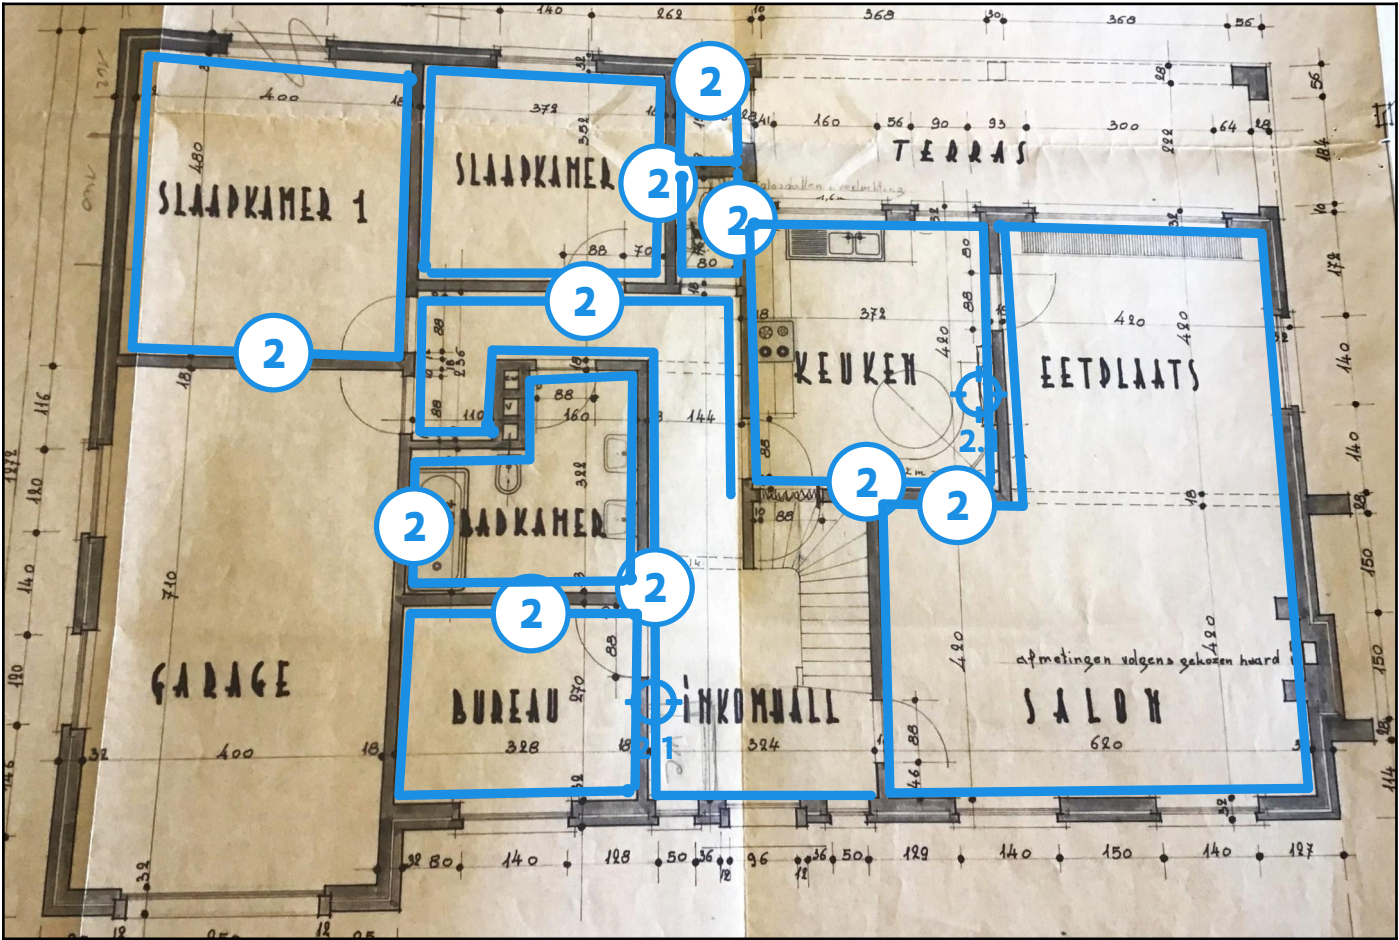
# Plan 1.2: Hoofdegebouw gelijkvloers

| Beschrijving | Type | Actie |
|---|---|---|
| 2. Pleister muur | Geen asbest | - |
| 2.1 Code: MM01 | Mengmonster | - |

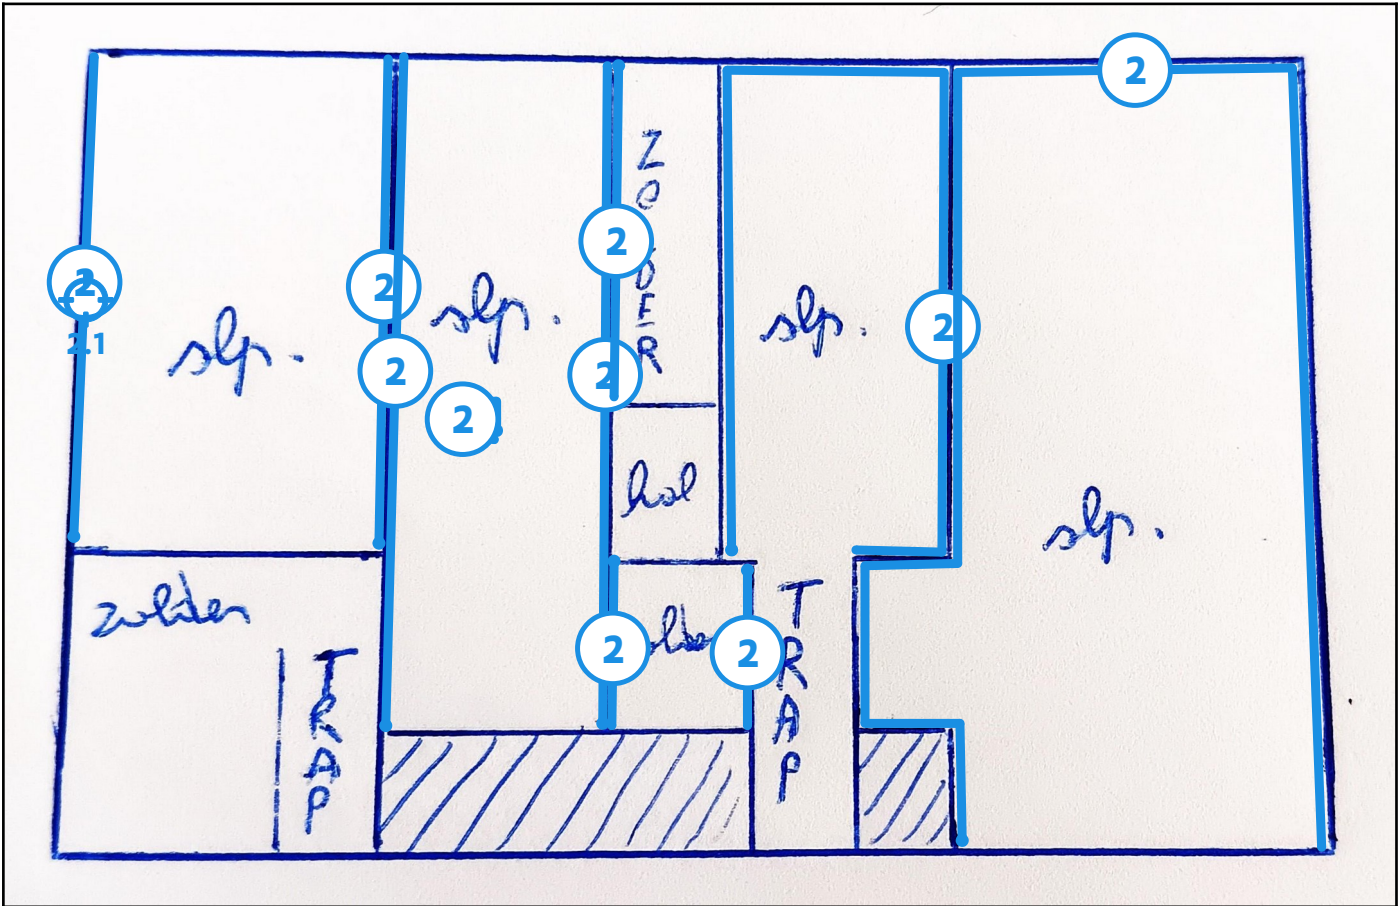
### Plan 1.3: Pleisterwerk 1ste verdiep

| Beschrijving | Type | Actie |
|---|---|---|
| 2. Pleister muur | Geen asbest | - |
| 2.1 Code: MM01 | Mengmonster | - |

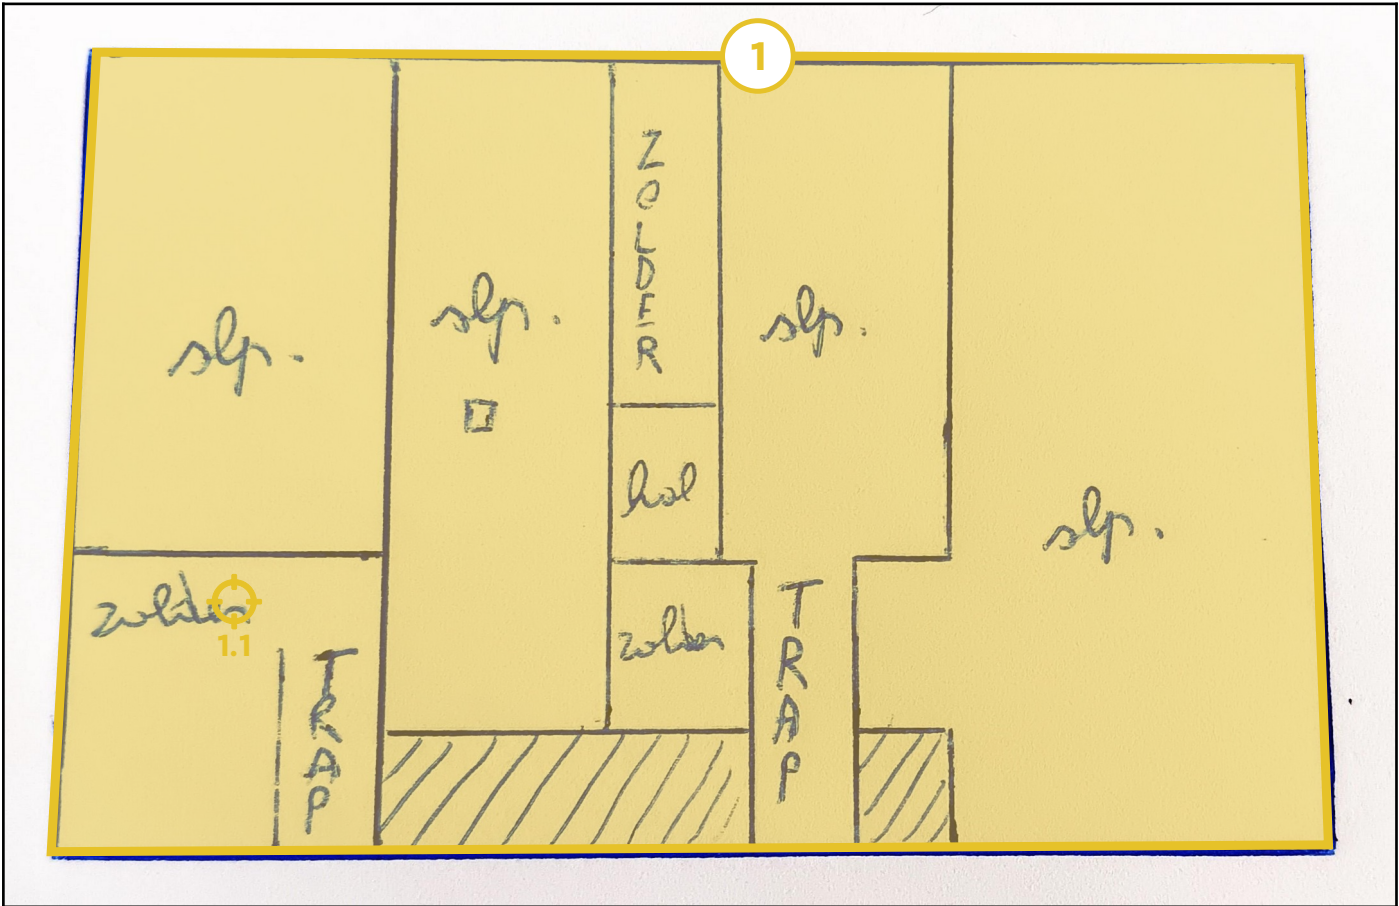
# Plan 1.4: Hoofdgebouw 1ste verdiep

| Beschrijving | Type | Actie |
|---|---|---|
| 1. Onderdakplaten | Asbestmateriaal | Zorgvuldig beheren |
| 1.1 Code: MM02 | Puntmonster | - |

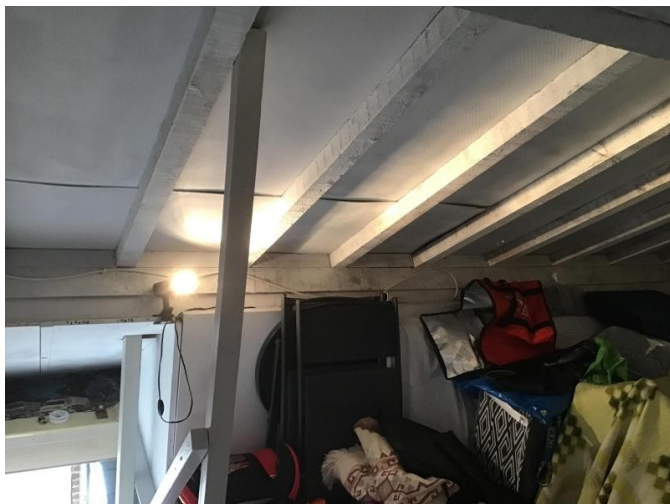
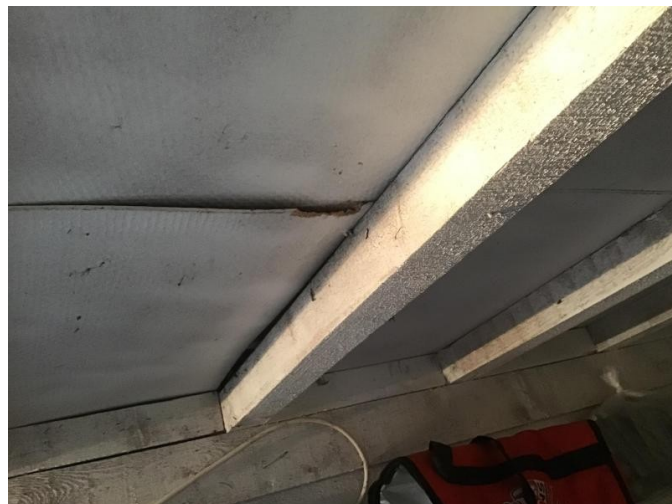
Overzichtsfoto

Detailfoto

Het asbestmateriaal valt onder de mijlpaal van 2040.

| Eindbeoordeling materiaalrisico | Zeer laag materiaalrisico en/of zeer lage kans op vezelvrijgave |

| Gebondenheid | Categorie 1: hechtgebonden in oorsprong |
| Asbestsoort (vezeltype) | Alleen chrysotiel |
| Asbestconcentratie | Laag (< 50%) |
| Afschermingsgraad van het gehele materiaal | Geheel of deels (ook) vrij aan de binnenlucht |
| Toestand van het materiaal | Onbeschadigd, niet verweerd |

| # | Type | Referentie | Resultaat |
|---|---|---|---|
| 1.1 | Puntmonster | MM02 | Chrysotiel |

| Beschrijving | Onderdakplaten |
| Asbestmateriaal | Plaat, paneel, tablet - Type Menuiserite |
| Hoeveelheid (oppervlakte - dikte - aantal) | • 280,00 m <sup>2</sup> - 1,00 cm - 1 stuk |

- Zorg voor een veilig beheer. Vermijd het beschadigen van het asbestmateriaal. Controleer de toestand jaarlijks op wijzigingen.

- Eenvoudige handelingen: mag via doe-het-zelf of door werknemer(s) met opleidingsattest eenvoudige handelingen  
Indien het asbestverdachte materiaal volledig intact is en er geen vrije asbestvezels zichtbaar zijn, voorziet de wet geen verplichting om deze asbestverdachte toepassing te laten verwijderen door een firma met een opleidingsattest eenvoudige handelingen. U mag, in principe, deze asbesttoepassing zelf verwijderen met in achtneming van de nodige veiligheidsmaatregelen om uzelf en uw omgeving te beschermen. Tijdens het verwijderen van de asbesttoepassing moet het materiaal intact blijven. De verwijdering van het materiaal moet met de nodige zorg en veiligheidsvoorzieningen gebeuren.

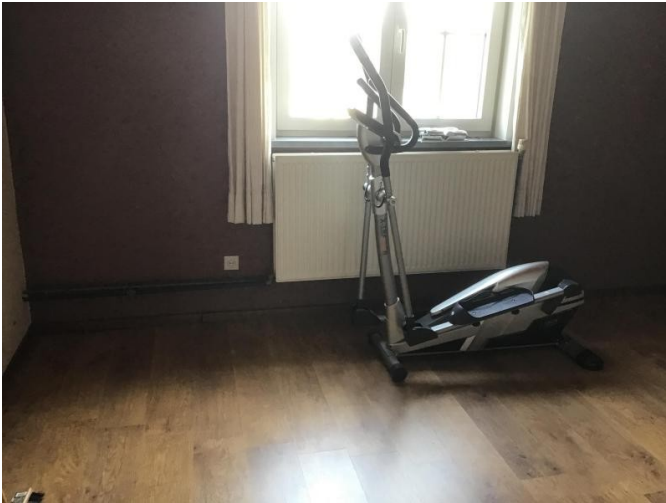
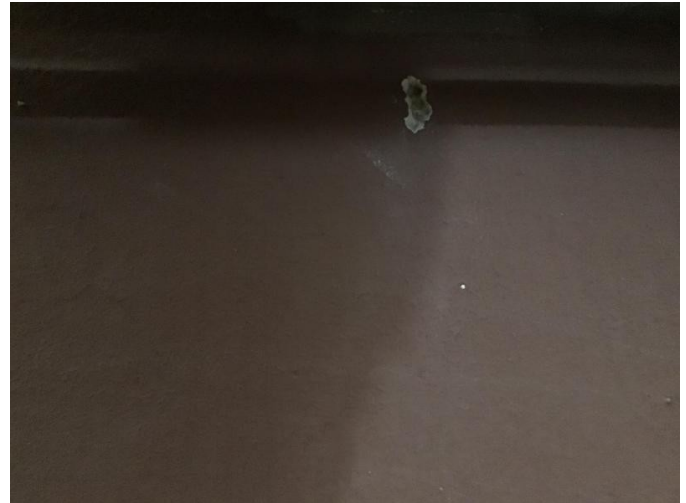
## Fiche 2: Pleister muur

Overzichtsfoto

Detailfoto

Geen asbest

| # | Type | Referentie | Resultaat |
|---|---|---|---|
| 2.1 | Mengmonster | MM01 | Geen asbest |

| Beschrijving | Pleister muur |

| Bindmiddel van materiaal | Gips - kalk |
| Hoeveelheid (oppervlakte - dikte - aantal) | <ul style="list-style-type: none"> <li>• 420,00 m<sup>2</sup> - 3,00 cm - 1 stuk</li> </ul> |
| Opmerking | <p>Geen stooklokaal aanwezig.</p> <p>Geen pleisterwerk in plafonds doorheen de ganse woning. Een destructief onderzoek is aan te raden bij grondige verbouwingswerken, om eventuele pleisterwerken, mogelijks onder de valse plafonds/wanden te bemonsteren. Dit behoort momenteel niet tot onze taak in deze opdracht.</p> |

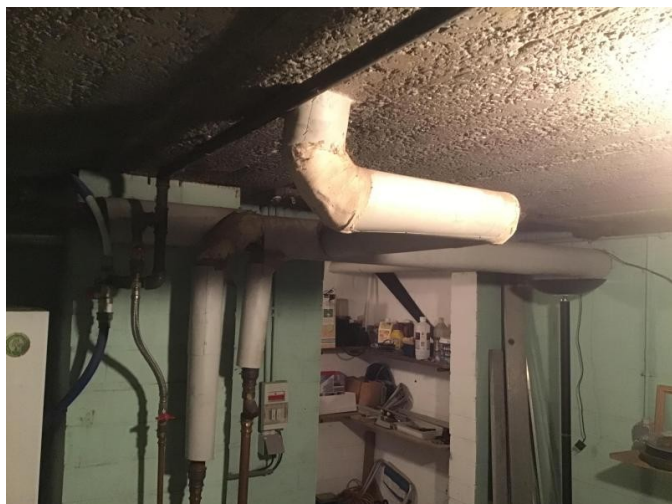
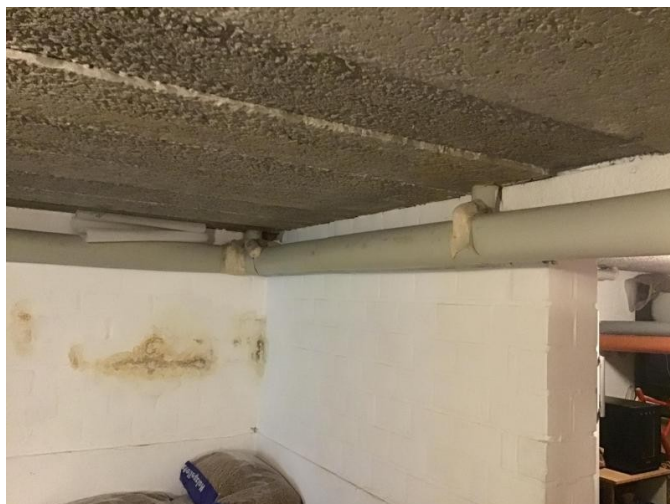
## Fiche 3: Kelder - Leidingisolatie

Overzichtsfoto

Detailfoto

Geen asbest

| # | Type | Referentie | Resultaat |
|---|---|---|---|
| 3.1 | Mengmonster | MM03 | Geen asbest |
| 3.2 | Mengmonster | MM04 | Geen asbest |

| Beschrijving | Kelder - Leidingisolatie |

| Hoeveelheid (lengte - omtrek - dikte - aantal) | <ul style="list-style-type: none"> <li>• 4,00 m - 30,00 cm - 4,00 cm - 1 stuk</li> </ul> |
| Opmerking | De Leidingisolatie is enkel aanwezig in de bochten. |
