# Asbestinventarisatetest

Oscar de Burburelaan 105, 1950 Kraainem

Attestnummer : **20240503-000218.000**

Uitgegeven op : **03.05.2024**

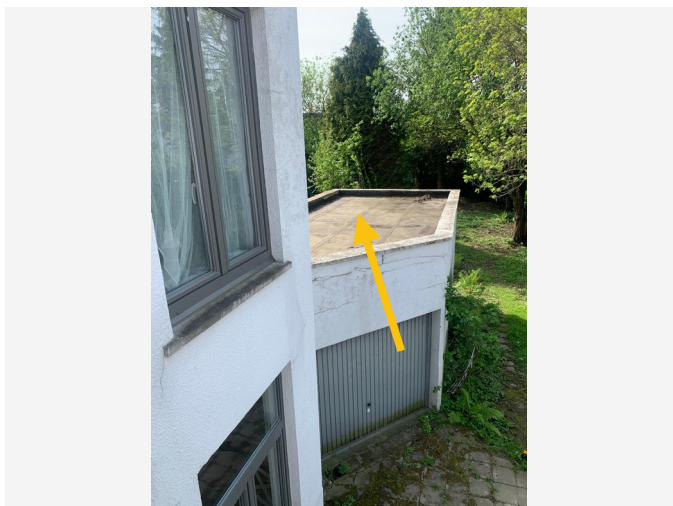
## Fiche 1: roofing is niet asbest verdacht

Vrije foto

### Advies

aangelegd in 2006.

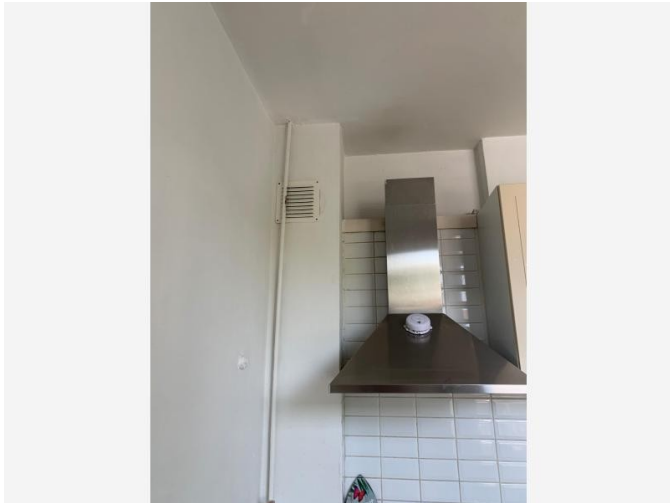
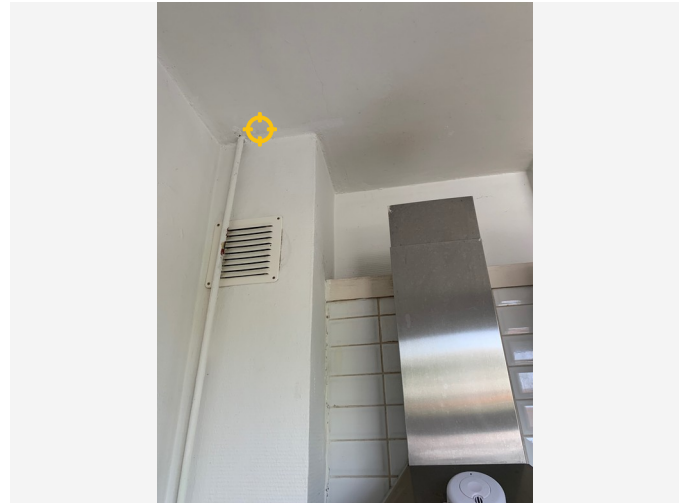
## Fiche 2: pleister plafond

Overzichtsfoto

Detailfoto

### Conclusie

Geen asbest

| # | Type | Referentie | Resultaat |
|---|---|---|---|
| 2.1 | Mengmonster | M02 | Geen asbest |

| Beschrijving | pleister plafond |
| Primaire drager | Plafond |

| Bindmiddel van materiaal | Gips - kalk |
| Gebondenheid op basis van bindmiddel | Niet-hechtgebonden |
| Hoeveelheid (oppervlakte - dikte - aantal) | <ul style="list-style-type: none"> <li>150,00 m<sup>2</sup> - 2,00 cm - 1 stuk</li> </ul> |

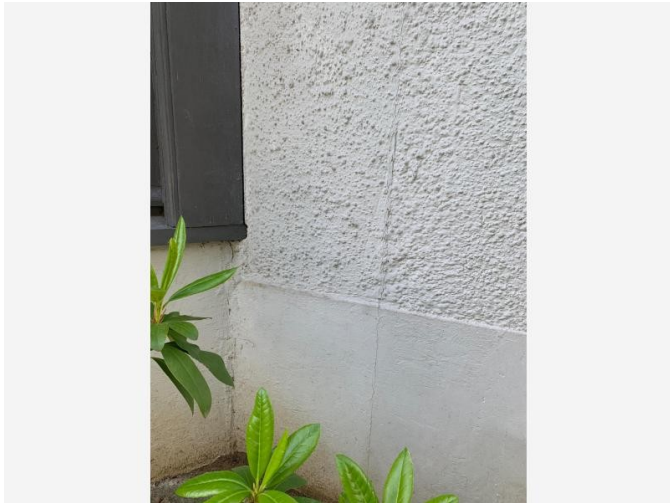
## Fiche 3: crepi

Overzichtsfoto

Detailfoto

## Conclusie

Geen asbest

| # | Type | Referentie | Resultaat |
|---|---|---|---|
| 3.1 | Mengmonster | M03 | Geen asbest |

| Beschrijving | crepi |
| Primaire drager | Wand buitenschil |

| Bindmiddel van materiaal | Gips - kalk |
| Gebondenheid op basis van bindmiddel | Niet-hechtgebonden |
| Hoeveelheid (oppervlakte - dikte - aantal) | • 200,00 m <sup>2</sup> - 2,00 cm - 1 stuk |

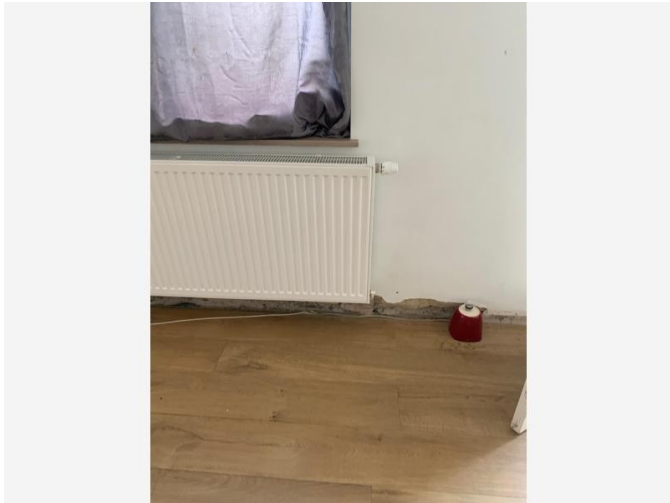
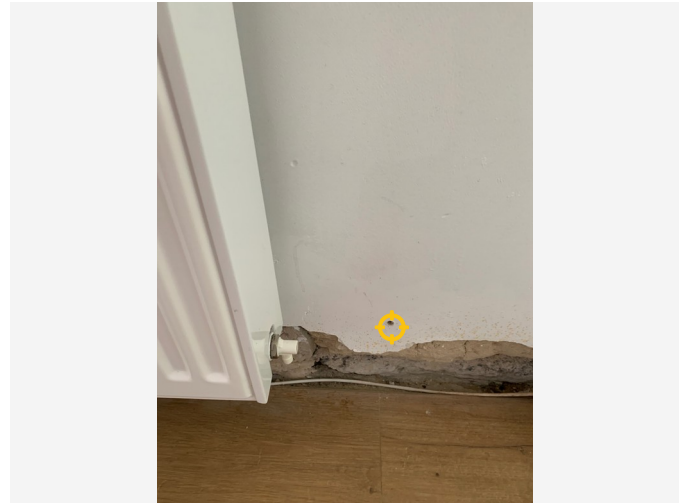
## Fiche 4: pleister muur

Overzichtsfoto

Detailfoto

### Conclusie

Geen asbest

| # | Type | Referentie | Resultaat |
|---|---|---|---|
| 4.1 | Mengmonster | M01 | Geen asbest |

| Beschrijving | pleister muur |
| Primaire drager | Binnenwand |

| Bindmiddel van materiaal | Gips - kalk |
| Gebondenheid op basis van bindmiddel | Niet-hechtgebonden |
| Hoeveelheid (oppervlakte - dikte - aantal) | • 250,00 m <sup>2</sup> - 2,00 cm - 1 stuk |
