# Asbestinventarisatetest

Camille Huysmanslaan 1/16, 2020 Antwerpen

Attestnummer : 20240125-000447.000

Uitgegeven op : 25.01.2024

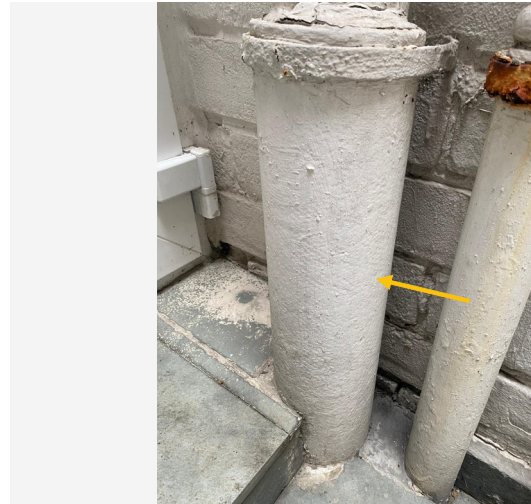
Overzichtsfoto

Toepassing is onderdeel van (gemeenschappelijk) hemelwaterafvoer volledig gebouw. Toepassing werd opgenomen in eerder opgemaakt asbest attest van het volledige gebouw.

| Eindbeoordeling materiaalsrisico | Laag materiaalsrisico en/of verlaagde kans op vezelvrijgave |

| Gebondenheid | Categorie 1: hechtgebonden in oorsprong |
| Asbestsoort (vezeltype) | Crocidoliet aanwezig |
| Asbestconcentratie | Laag (< 50%) |
| Afschermingsgraad van het gehele materiaal | Geheel of deels vrij aan de buitenlucht |
| Toestand van het materiaal | Onbeschadigd, niet verweerd |

| Beschrijving | Stortkoker vezelcement |
| Omgeving | Buiten |
| Primaire drager | Infrastructuur hemelwater (opvang en afvoer) |
| Asbestmateriaal | Buis, koker, leiding, pijp, doorvoer |
| Hoeveelheid (lengte - omtrek - dikte - aantal) | <ul style="list-style-type: none"><li>1,00 m - 30,00 cm - 1,00 cm - 1 stuk</li></ul> |

Het asbestmateriaal valt onder de mijlpaal van 2040.

Zorgvuldig beheren

- Zorg voor een veilig beheer. Vermijd het beschadigen van het asbestmateriaal. Controleer de toestand jaarlijks op wijzigingen.

- Eenvoudige handelingen: enkel door erkend asbestverwijderaar  
Verwijdering kan enkel door breuk.
