Keuringsverslag van een industriële of ermee gelijkgestelde laagspanningsinstallatie

Datum: 28/05/2024

Straatnaam Kapelsesteenweg
 Huisnummer 360
 Busnummer
 Postcode 2930
 Gemeente BRASSCHAAT
 Land België

Beschrijving van gecontroleerd deel van de installatie LS Café Den Tramhalt

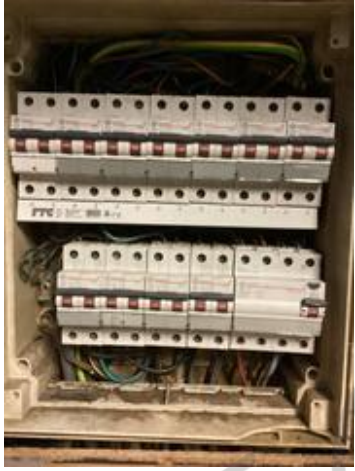
<p>1</p>	<p>Omschrijving: ALSB</p>

<p>Opmerkingen (Nederlands): I7.01: De nominale stroomsterkte van de beveiliging dient aangepast te worden aan de toelaatbare stroomsterkte van de stroomafwaarts geïnstalleerde leiding en/of verbruiker. (Boek 1 Afdeling 4.4.1.) I12.15: De schakel- en verdeelborden moeten op een duidelijke, goed zichtbare en onuitwisbare wijze worden gemarkeerd door middel van individuele markeringen. De individuele markering op elk schakel- en verdeelbord duidt aan: het volgnummer van het schakel- en verdeelbord, spanning, het aardverbindingssysteem, de te verwachten maximale kortsluitstroom, het gebruik van de filiatietechniek (Boek 1 Onderafdeling 3.1.3.3.)</p>	<p>Opmerkingen (Frans): I7.01: Le courant nominal de la protection doit être adapté au courant admissible de la canalisation et / ou le consommateur en aval installé. (Livre 1 Section 4.4.1.) I12.15: Les tableaux de répartition et de manoeuvre sont repérés de manière claire, bien visible et indélébile par des repérages individuels. Le repérage individuel sur chaque tableau de répartition et de manoeuvre indique: le numéro d'identification du tableau de répartition et de manoeuvre, la tension d'alimentation, le schéma de mise à la terre, le courant de court-circuit présumé maximal, l'utilisation de la technique de filiation (Livre 1 Sous-section 3.1.3.2.)</p>

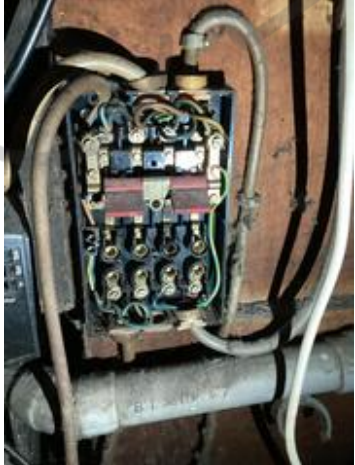
<p>2</p>	<p>Omschrijving: VB onder toog</p>

<p>Opmerkingen (Nederlands): I12.15: De schakel- en verdeelborden moeten op een duidelijke, goed zichtbare en onuitwisbare wijze worden gemarkeerd door middel van individuele markeringen. De individuele markering op elk schakel- en verdeelbord duidt aan: het volgnummer van het schakel- en verdeelbord, spanning, het aardverbindingssysteem, de te verwachten maximale kortsluitstroom, het gebruik van de filiatietechniek (Boek 1 Onderafdeling 3.1.3.3.) I14.12: Bij aansluiting van meeraderige kabels dient men aangepaste adereindhulzen te gebruiken. (Boek 1 Onderafdeling 5.2.6.1. en 1.4.1.2.) I7.02: De smeltzekeringhouders of houders van kleine vermogensschakelaars met pennen met een sectie kleiner dan 10mm² dienen voorzien te worden van kalibreerelementen. (Boek 1 Onderafdeling 5.3.5.5.A.) I14.18: Geleiders die aangetast zijn door overbelasting/slecht contact, dient men te vervangen. Inbreuk: Bord is niet voorzien van een deur, IP graad is niet gewaarborgd</p>	<p>Opmerkingen (Frans): I12.15: Les tableaux de répartition et de manoeuvre sont repérés de manière claire, bien visible et indélébile par des repérages individuels. Le repérage individuel sur chaque tableau de répartition et de manoeuvre indique: le numéro d'identification du tableau de répartition et de manoeuvre, la tension d'alimentation, le schéma de mise à la terre, le courant de court-circuit présumé maximal, l'utilisation de la technique de filiation (Livre 1 Sous-section 3.1.3.2.) I14.12: Les extrémités de conducteurs souples doivent être rigidifiées. (Livre 1 Sous-section 5.2.6.1. et 1.4.1.2.) I7.02: Equiper les bases de coupe-circuit à fusibles ou petits disjoncteurs à broches avec une section inférieure à 10 mm² avec d'éléments de calibrage (Livre 1 Sous-section 5.3.5.5.A.) I14.18: Les canalisations endommagées suite à un mauvais contact ou surcharge sont à remplacer.</p>

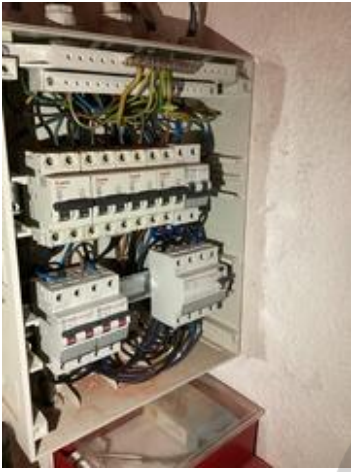
3	<p>Omschrijving: VB achter</p>

<p>Opmerkingen (Nederlands): I12.11: Het verdeelbord is niet voorzien van een hoofdschakelaar (Boek 1 Onderafdeling 5.3.5.1.b). I12.15: De schakel- en verdeelborden moeten op een duidelijke, goed zichtbare en onuitwisbare wijze worden gemarkeerd door middel van individuele markeringen. De individuele markering op elk schakel- en verdeelbord duidt aan: het volgnummer van het schakel- en verdeelbord, spanning, het aardverbindingssysteem, de te verwachten maximale kortsluitstroom, het gebruik van de filiatietechniek (Boek 1 Onderafdeling 3.1.3.3.)</p>	<p>Opmerkingen (Frans): I12.11: Un interrupteur-sectionneur n'est pas placé sur le tableau (Livre 1 Sous-section 5.3.5.1.b). I12.15: Les tableaux de répartition et de manoeuvre sont repérés de manière claire, bien visible et indélébile par des repérages individuels. Le repérage individuel sur chaque tableau de répartition et de manoeuvre indique: le numéro d'identification du tableau de répartition et de manoeuvre, la tension d'alimentation, le schéma de mise à la terre, le courant de court-circuit présumé maximal, l'utilisation de la technique de filiation (Livre 1 Sous-section 3.1.3.2.)</p>
