Rapport de contrôle d'installations électriques à basse et à très basse tension

RÉF. 19/2024/67425/01:1

DATE DU CONTRÔLE 30/05/2024 AGENT VISITEUR Mathieu Chabeau
ADRESSE DU CONTRÔLE Rue des Volontaires 4 - 4840 Welkenraedt TYPE DE CONTRÔLE Visite de contrôle vente ancienne installation (8.4.2.)

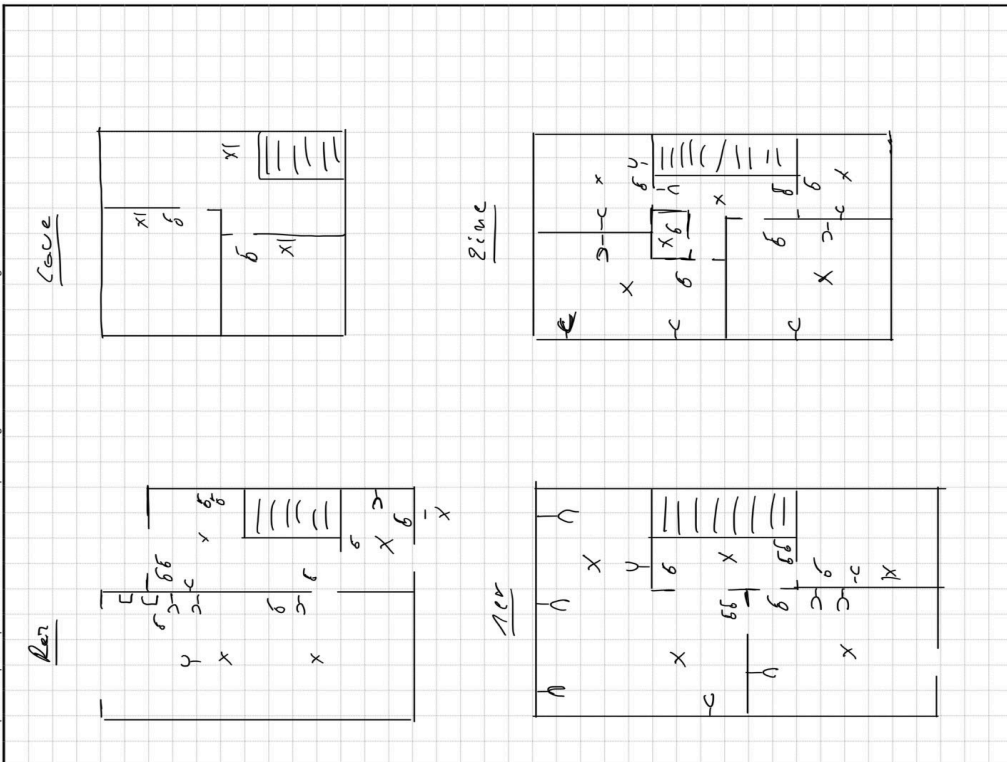
Croquis de position élémentaire et descriptif sommaire des tableaux

Sur base de ce qui est visible et accessible lors du contrôle - Gebaseerd op wat zichtbaar en toegankelijk is tijdens de keuring
