# Asbestinventarisatetest

Stationsstraat 13/3, 3150 Haacht

Attestnummer : **20240605-000193.000**

Uitgegeven op : **05.06.2024**

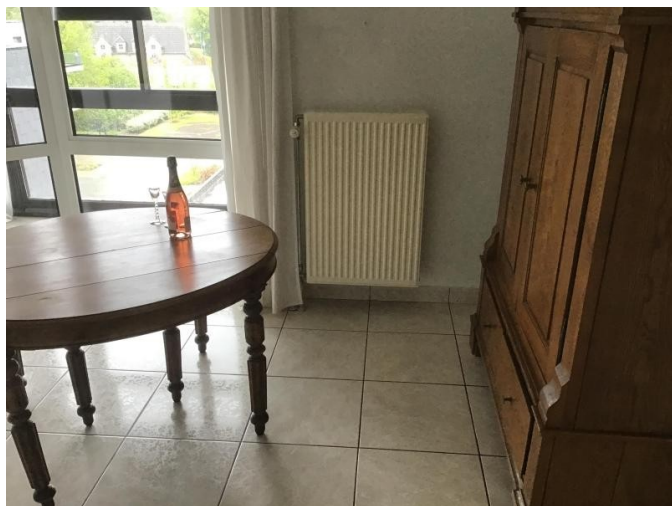
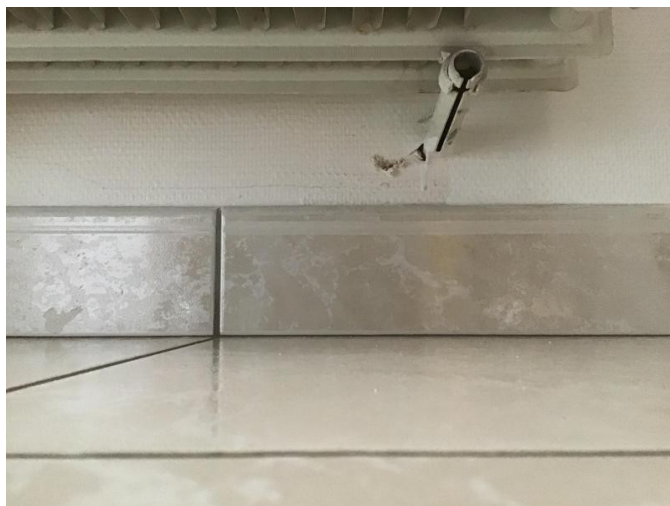
## Fiche 1: Pleister muur

Geen asbest

Overzichtsfoto

Detailfoto

| Beschrijving | Pleister muur |
| Omgeving | Binnen |
| Primaire drager | Binnenwand |
| Bindmiddel van materiaal | Gips - kalk |

| Gebondenheid op basis van bindmiddel | Niet-hechtgebonden |
| Hoeveelheid (oppervlakte - dikte - aantal) | <ul style="list-style-type: none"> <li>• 280,00 m<sup>2</sup> - 3,00 cm - 1 stuk</li> </ul> |
| Totaal volume | 8,40 m <sup>3</sup> |
| Opmerking | Geen stooklokaal aanwezig. |

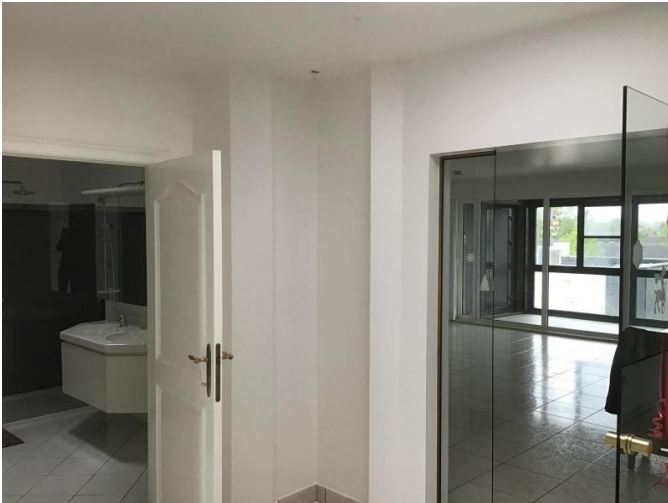
## Fiche 2: Pleister plafond

Geen asbest

Overzichtsfoto

Detailfoto

| Beschrijving | Pleister plafond |
| Omgeving | Binnen |
| Primaire drager | Plafond |
| Bindmiddel van materiaal | Gips - kalk |

| Gebondenheid op basis van bindmiddel | Niet-hechtgebonden |
| Hoeveelheid (oppervlakte - dikte - aantal) | <ul style="list-style-type: none"> <li>• 140,00 m<sup>2</sup> - 3,00 cm - 1 stuk</li> </ul> |
| Totaal volume | 4,20 m <sup>3</sup> |
| Opmerking | Geen stooklokaal aanwezig. |
