Rapport de contrôle d'installations électriques à basse et à très basse tension

RÉF. 144/2024/70776/01:1

DATE DU CONTRÔLE 01/07/2024 (15:0 - 15:50) AGENT VISITEUR Sébastien Nicolay
ADRESSE DU CONTRÔLE place du souvenir 8 - 4100 seraing TYPE DE CONTRÔLE Visite de contrôle vente ancienne installation (8.4.2.)

CONCLUSION : NON CONFORME

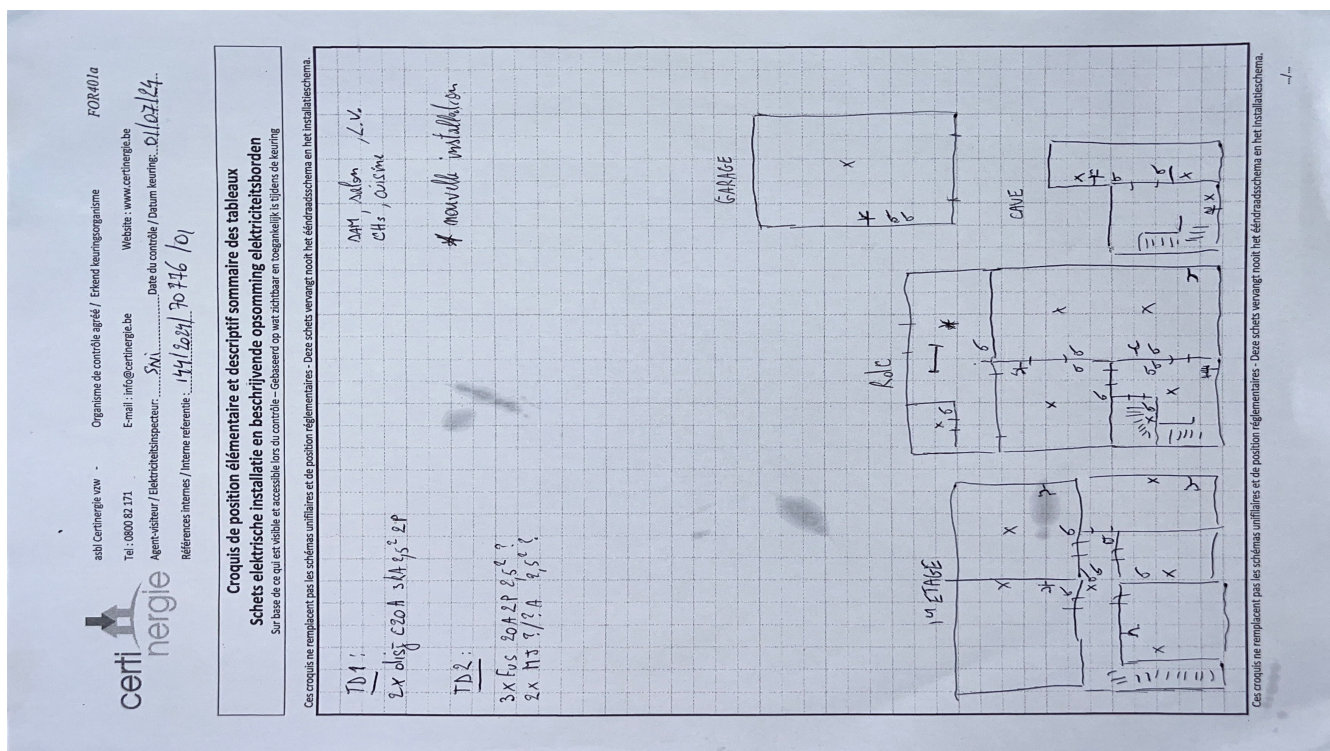
Croquis de position élémentaire et descriptif sommaire des tableaux

sur base de ce qui est visible et accessible lors du contrôle
Note : ces croquis ne remplacent pas les schémas unifilaires et de position réglementaires
