# Asbestinventarisatetest

Esptweg 83, 2811 Mechelen

Attestnummer : 20230407-000203.000

Uitgegeven op : 07.04.2023

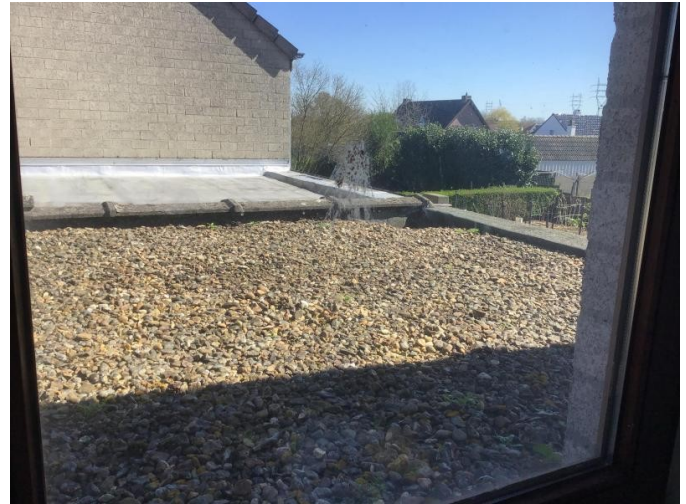
Overzichtsfoto

Detailfoto

Het asbestmateriaal valt onder de mijlpaal van 2040.

| Eindbeoordeling materiaalrisico | Laag materiaalrisico en/of verlaagde kans op vezelvrijgave |

| Gebondenheid | Categorie 1: hechtgebonden in oorsprong |
| Asbestsoort (vezeltype) | Crocidoliet aanwezig |
| Asbestconcentratie | Laag (< 50%) |
| Afschermingsgraad van het gehele materiaal | Geheel of deels vrij aan de buitenlucht |
| Toestand van het materiaal | Onbeschadigd, niet verweerd |

| Beschrijving | Roofing |
| Primaire drager | Plat dak |
| Bindmiddel van asbestmateriaal | Bitumen (roofing, teer, asfalt) |

| Hoeveelheid (oppervlakte - aantal) | <ul style="list-style-type: none"> <li>• 38,00 m<sup>2</sup> - 1 stuk</li> </ul> |
| Opmerking | De roofing bevat vermoedelijk geen asbest maar om geen enkel risico te nemen is het aangewezen om de nodige voorzorgsmaatregelen te nemen indien de roofing verwijderd wordt. |

Zorgvuldig beheren

- Zorg voor een veilig beheer. Vermijd het beschadigen van het asbestmateriaal. Controleer de toestand jaarlijks op wijzigingen.

- Eenvoudige handelingen: mag via doe-het-zelf of door werknemer(s) met opleidingsattest eenvoudige handelingen  
Voor roofing voorziet de wet geen verplichting om deze asbestverdachte toepassing te laten verwijderen door een firma met een opleidingsattest eenvoudige handelingen. U mag, in principe, ongeacht beschadigingen of vrije asbestvezels, deze asbesttoepassing zelf verwijderen met inachtneming van de nodige veiligheidsmaatregelen om uzelf en uw omgeving te beschermen. Een beschadigde asbesttoepassing in slechte staat kan makkelijk verder breken of vergruizen. Er komen dan schadelijke asbestvezels vrij die ingeademd kunnen worden.

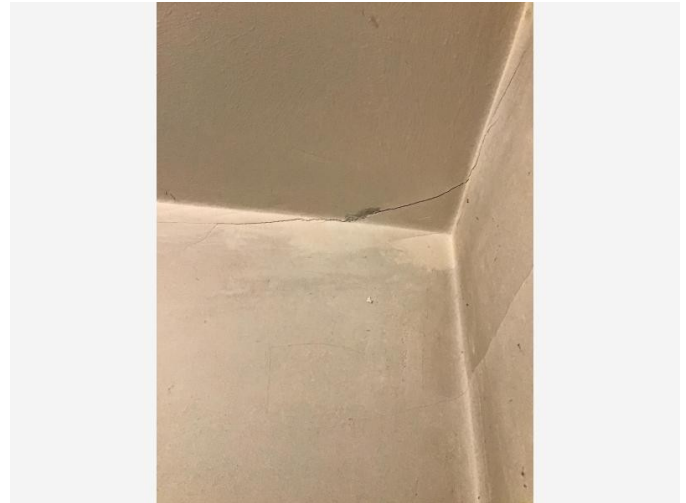
## Fiche 3: Pleister plafond

Overzichtsfoto

Detailfoto

Geen asbest

| # | Type | Referentie | Resultaat |
|---|---|---|---|
| 3.1 | Mengmonster | MM02 | Geen asbest |

| Beschrijving | Pleister plafond |
| Bindmiddel van materiaal | Gips - kalk |
