# Asbestinventarisatetest

Primulalei 8, 2610 Antwerpen

Attestnummer : 20240326-000366.000

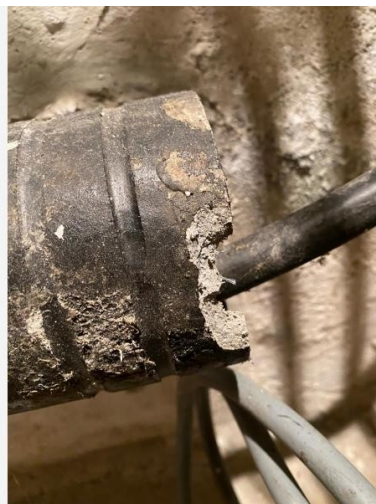
Overzichtsfoto

Detailfoto

| Eindbeoordeling materiaalrisico | Laag materiaalrisico en/of verlaagde kans op vezelvrijgave |

| Asbestsoort (vezeltype) | Crocidoliet aanwezig |
| Afschermingsgraad van het gehele materiaal | Geheel of deels (ook) vrij aan de binnenlucht |
| Toestand van het materiaal | Onbeschadigd, niet verweerd |

| # | Type | Referentie | Resultaat |
|---|---|---|---|
| 2.1 | Puntmonster | 23-00095-57-M02 | Chrysotiel, Crocidoliet |

| Beschrijving | Leiding buis/koker kelder |
| Hoeveelheid (lengte - omtrek - dikte - aantal) | • 3,00 m - 20,00 cm - 1,00 cm - 2 stuks |

Zorgvuldig beheren

- Zorg voor een veilig beheer. Vermijd het beschadigen van het asbestmateriaal. Controleer de toestand jaarlijks op wijzigingen.

- Eenvoudige handelingen: enkel door erkend asbestverwijderaar  
Hechtgebonden toepassing, verwijdering kan enkel gebeuren via breuk.
