# Asbestinventarisatetest

Meeuwenhoflei 42, 2100 Antwerpen

Attestnummer : 20240605-000280.000

Uitgegeven op : 05.06.2024

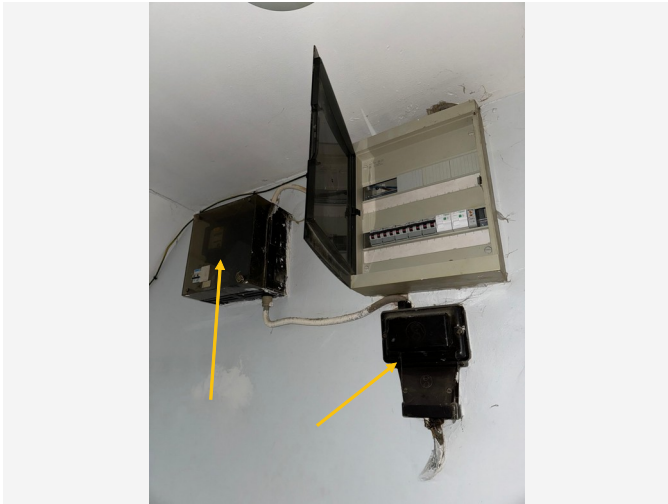
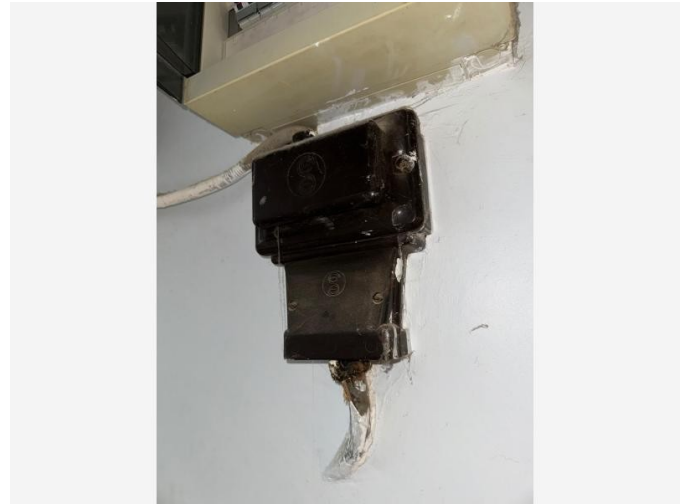
Overzichtsfoto

| Eindbeoordeling materiaalrisico | Zeer laag materiaalrisico en/of zeer lage kans op vezelvrijgave |

| Gebondenheid | Categorie 1: hechtgebonden in oorsprong |
| Asbestsoort (vezeltype) | Crocidoliet aanwezig |
| Asbestconcentratie | Laag (< 50%) |
| Afschermingsgraad van het gehele materiaal | Enkel randen niet afgeschermd maar geen contact met binnenluchtstromen |
| Toestand van het materiaal | Onbeschadigd, niet verweerd |

| Beschrijving | Bakeliet zekering |
| Asbestmateriaal | Plaat, paneel, tablet - Type Bakeliet |

Zorgvuldig beheren

- Zorg voor een veilig beheer. Vermijd het beschadigen van het asbestmateriaal. Controleer de toestand jaarlijks op wijzigingen.

- Eenvoudige handelingen: mag via doe-het-zelf of door werknemer(s) met opleidingsattest eenvoudige handelingen  
Hechtgebonden toepassing die kan worden losgeschroefd en in 1 geheel kan worden verwijderd. Bakeliet zekeringen en verdeelkasten zijn asbestverdacht en kunnen best als dusdanig behandeld worden. Ze kunnen door een particulier of aannemer zelf verwijderd worden mits het nemen van de nodige voorzorgsmaatregelen. (FFP3, handschoenen, tyvek). Hou rekening met de regelgeving omtrent de verwijdering van tellers en meters bij de bevoegde instanties.
