# Asbestinventarisatetest

Van Der Nootstraat 27/201, 1853 Grimbergen

Attestnummer : 20240707-000017.000

# Plan 1.1: appartement

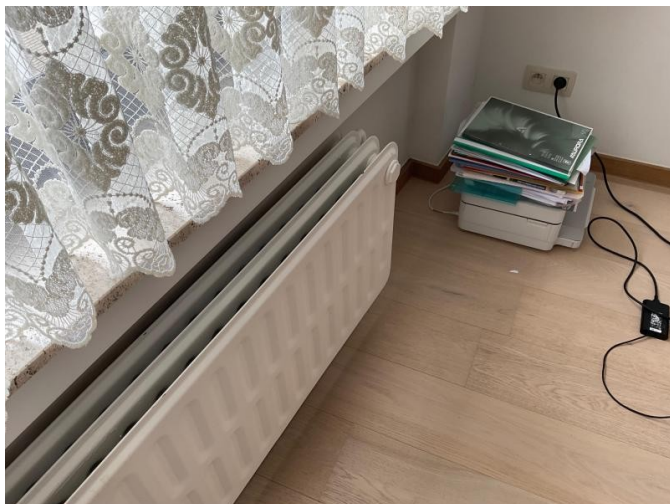
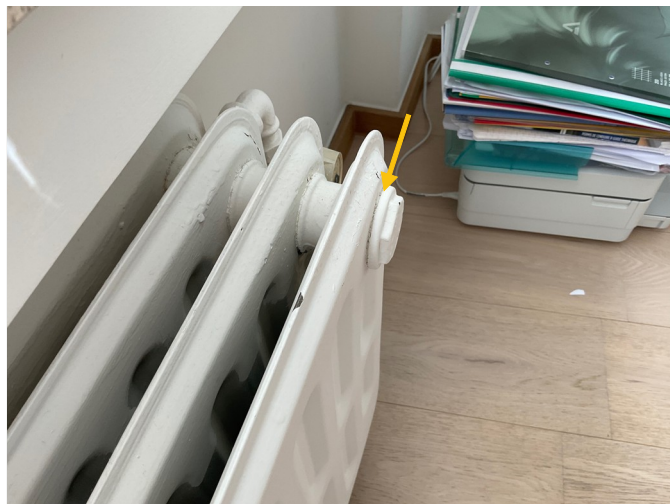
Overzichtsfoto

| Eindbeoordeling materiaalrisico | Laag materiaalrisico en/of verlaagde kans op vezelvrijgave |

| Gebondenheid | Categorie 2: niet-hechtgebonden met matrix |
| Asbestsoort (vezeltype) | Crocidoliet aanwezig |
| Asbestconcentratie | Hoog (>= 50%) |
| Afschermingsgraad van het gehele materiaal | Niet stootvaste afscherming |
| Toestand van het materiaal | Onbeschadigd, niet verweerd |

| Beschrijving | Pakking tussen radiator elementen |
| Asbestmateriaal | Pakking, dichting |
| Bindmiddel van asbestmateriaal | Karton - papier - viltachtig |

Het asbestmateriaal valt onder de mijlpaal van 2034.

Verwijderen

- Zorg voor een veilig beheer. Vermijd het beschadigen van het asbestmateriaal. Controleer de toestand jaarlijks op wijzigingen.

- Eenvoudige handelingen: mag via doe-het-zelf of door werknemer(s) met opleidingsattest eenvoudige handelingen  
De techniek van de eenvoudige handelingen mag worden toegepast bij de verwijdering van deze toepassing .

gebruik een stofmasker van met een FFP3 kwaliteit of beter , wegwerphandschoenen en een wegwerpovertrek .

verpak het in een dubbele, doorzichtige plastic zak  
en breng dit naar een afvalverwijderings bedrijf

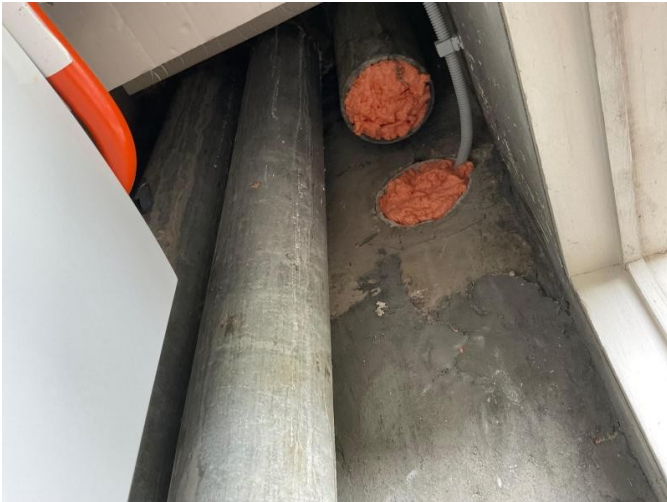
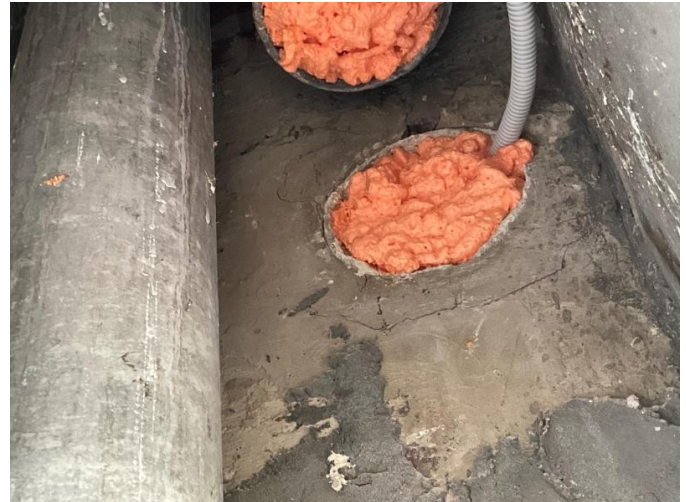
Overzichtsfoto

| Eindbeoordeling materiaalrisico | Laag materiaalrisico en/of verlaagde kans op vezelvrijgave |

| Gebondenheid | Categorie 1: hechtgebonden in oorsprong |
| Asbestsoort (vezeltype) | Crocidoliet aanwezig |
| Asbestconcentratie | Laag (< 50%) |
| Afschermingsgraad van het gehele materiaal | Geheel of deels (ook) vrij aan de binnenlucht |
| Toestand van het materiaal | Onbeschadigd, niet verweerd |

| Beschrijving | Verluchting leiding |
| Asbestmateriaal | Buis, koker, leiding, pijp, doorvoer |
| Bindmiddel van asbestmateriaal | Cement |
| Opmerking | In het C.V. Lokaal passeren zowel de buizen van het appartement als van de andere appartementen |

Het asbestmateriaal valt onder de mijlpaal van 2040.

Zorgvuldig beheren

- Zorg voor een veilig beheer. Vermijd het beschadigen van het asbestmateriaal. Controleer de toestand jaarlijks op wijzigingen.

- Eenvoudige handelingen: mag via doe-het-zelf of door werknemer(s) met opleidingsattest eenvoudige handelingen  
De techniek van de eenvoudige handelingen mag worden toegepast bij de verwijdering van deze toepassing .

gebruik een stofmasker van met een FFP3 kwaliteit of beter , wegwerphandschoenen en een wegwerpovertal .

verpak het in een dubbele, doorzichtige plastic zak  
en breng dit naar een afvalverwijderings bedrijf
